**INFORME DE MONITOREO DE (CAPEMCOL)**  
**CENTRO ATENCION PERSONAS CON ENFERMEDADES**  
**MENTALES EN CONFLICTO CON LA LEY.**

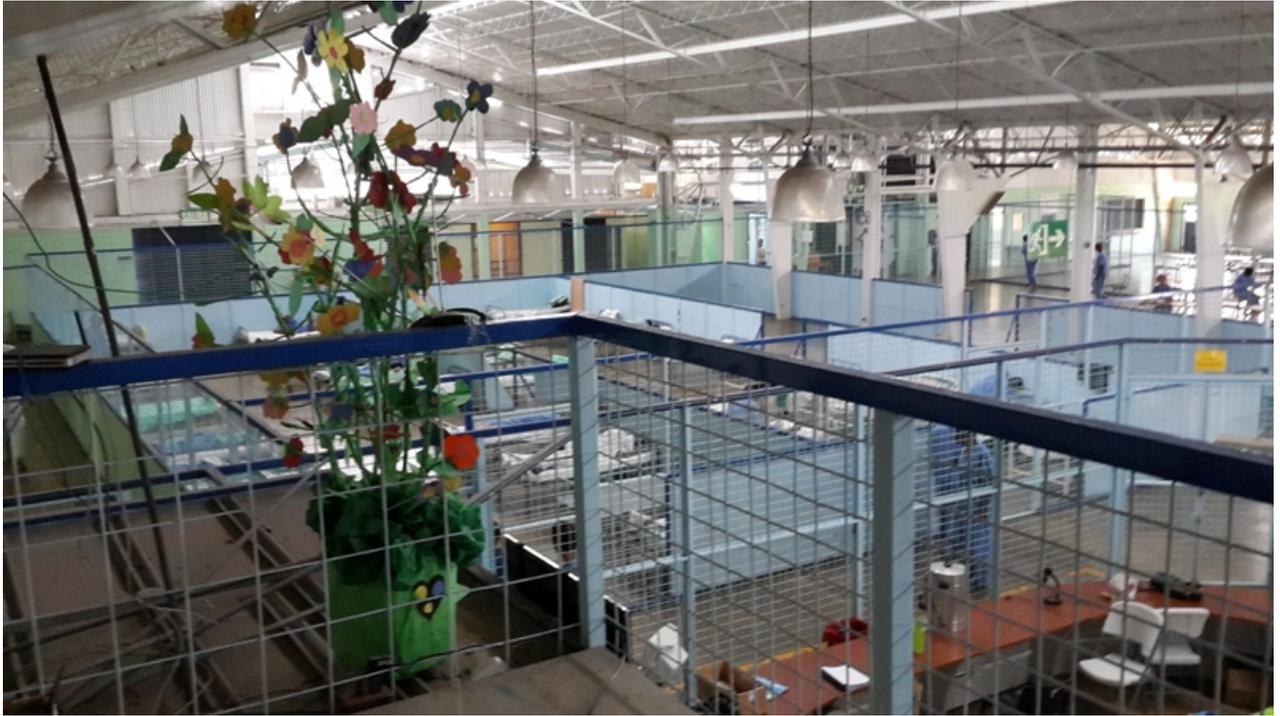
En cuanto a la necesidad de contar con exposición diaria a la luz natural, esto no se logra dentro del módulo por la infraestructura existente, y además los internos que se encuentran con medida cautelar no reciben luz natural, ni exposición al sol durante toda su estancia en este centro. Las luces permanecen encendidas.

**Fotografía 5:** Área del panóptico desde donde se observa la totalidad del centro. Se aprecian las lámparas eléctricas que permanecen encendidas todo el día y la ausencia de ventiladores y equipos de aire acondicionado

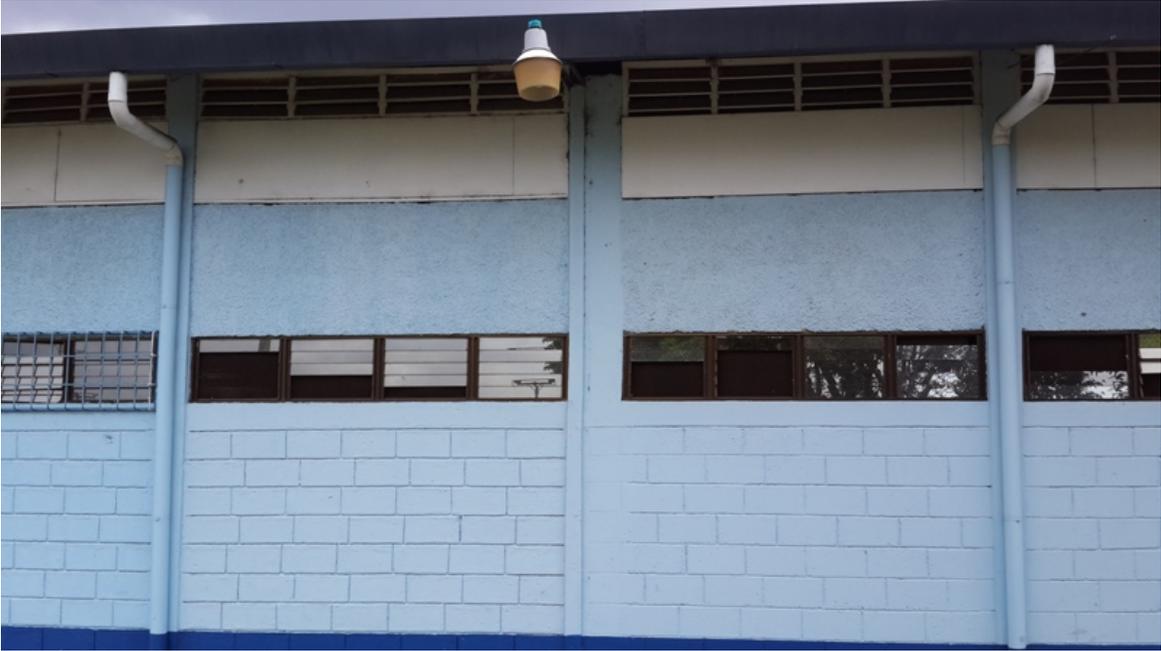
Durante la inspección observamos que existen pocas ventanas con celosías, por lo que la ventilación es escasa, a pesar de que algunos vidrios de esas ventanas se encuentran quebrados lo que permite la entrada de aire. Sin embargo, de la misma manera ingresan zancudos o mosquitos lo cual resulta especialmente preocupante si tomamos en cuenta que se observa en el exterior agua estancada tanto en caños, como en recipientes en desuso lo que pone en peligro la salud de las personas ahí ubicadas en razón de la enfermedades (dengue, chikungunya) que se encuentran en el país. Se carece de mosquiteros o malla que impida el ingreso de mosquitos y zancudos, pues la que existe en las ventanas no es fina, y por sus cuadros pueden entrar los insectos.

**Fotografía 6:** Imagen externa de las ventanas del centro donde se observan la falta de paletas de celosías en varias ventanas.

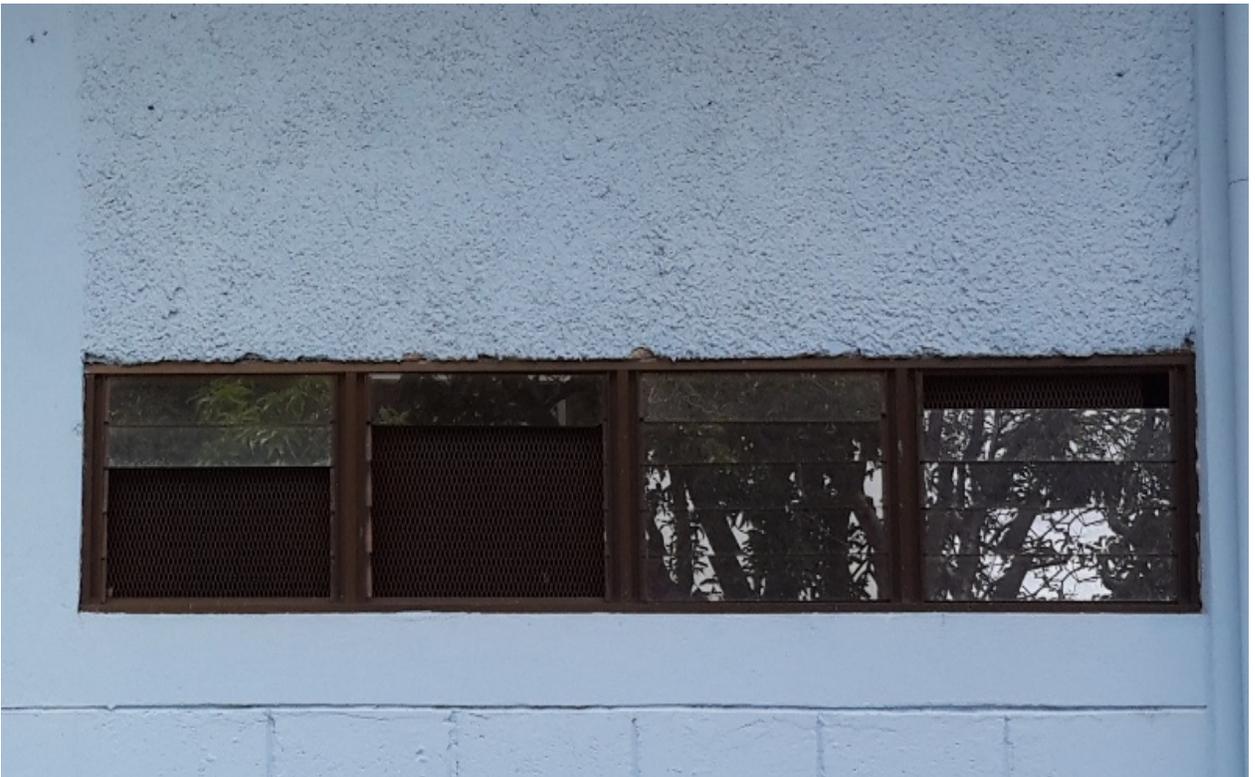
**Fotografía 7:** *Detalle de las ventanas donde se aprecia que el tamaño de la malla en las ventanas permite el ingreso de zancudos y mosquitos.*

- Se realice fumigación de los espacios externos, sobre todo los cercanos a zona verde.
- Que se instalen mosquiteros en las ventanas.
- Que en el área de psicología se levante pared completa entre esta zona y el área de seguridad y para esta última se genere una salida independiente de manera que los efectivos de seguridad no transite por el área de psicología como zona de ingreso a su despacho.
- Que el área de duchas se separe del área de servicios sanitarios para resguardar la privacidad de ambas áreas, así como evitar que el agua de las duchas alcance el sector de los inodoros .
- Que en el área de duchas y sanitarios se instale piso antideslizante para minimizando el riesgo de accidentes por resbalones o caídas.

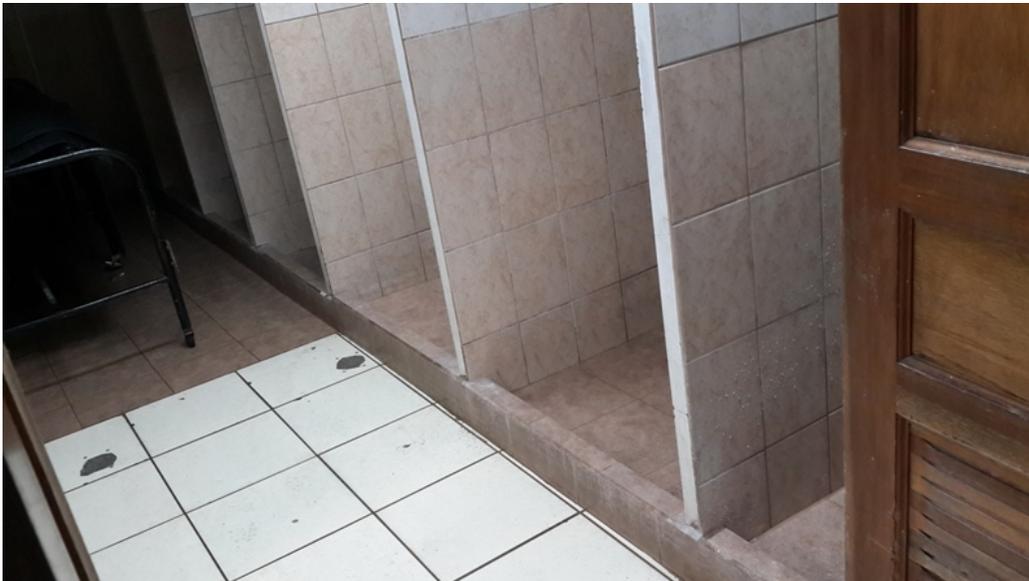
El área de baños consta de 7 duchas, 2 en mal estado; 7 lavatorios de los cuales 3 se encontraban en mal estado, al igual que en la visita anterior. Además hay 6 inodoros de los cuales 2 estaban fuera de servicio, y 4 orinales, dos en mal estado. Se observa el deterioro en algunas paredes por la pérdida de azulejos.

Persiste la situación que se apreció en la visita anterior sobre barreras arquitectónicas y físicas que impiden el ingreso libre y sin peligro para los usuarios, como lo es el muro que se aprecia, además que continúan ubicados aquí objetos colocados en las áreas de acceso que podrían generar lesiones a cualquier persona que resbale (estructura metálica donde ubican alfombras de hule del área de baños).

**Fotografía 9:** Área de duchas en visita realizada el 3 de junio del 2015

- Reparación de los tomacorrientes y apagadores que se encuentran expuestos.
- Reparación de inodoros, duchas y lavatorios, así como pila en el área de lavado de ropa.

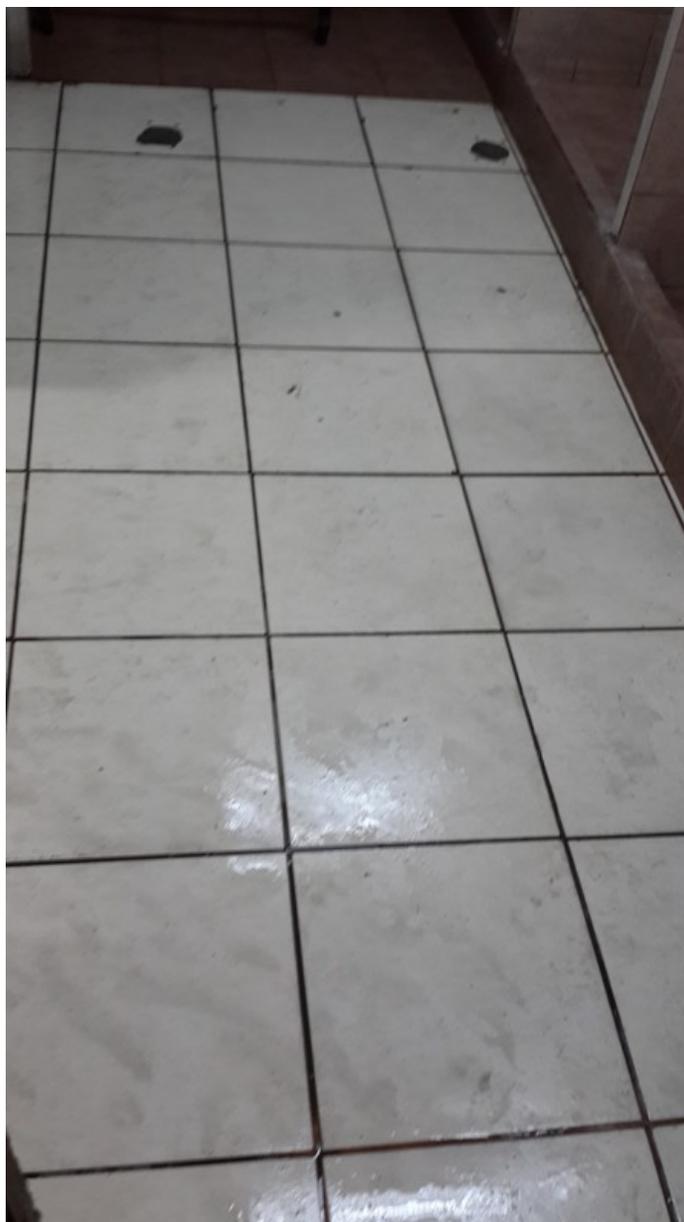
El piso de esta área estaba totalmente húmedo, a pesar de que al momento de realizar la visita eran cerca de las once de la mañana y la hora de la ducha es a las 7 y 30 am.

**Fotografía 10:** *Piso húmedo en la zona de baños*

Se nos indicó que algunos internos se habían vuelto a bañar por el partido de fútbol bajo techo que habían tenido, pero lo cierto es que existe un fuerte peligro de resbalones para quien transite en esta área pues el baño no había sido secado después de su uso, y como ya se indicó no se observan barras de soporte en las paredes. No observamos duchas con las barras de seguridad para que las

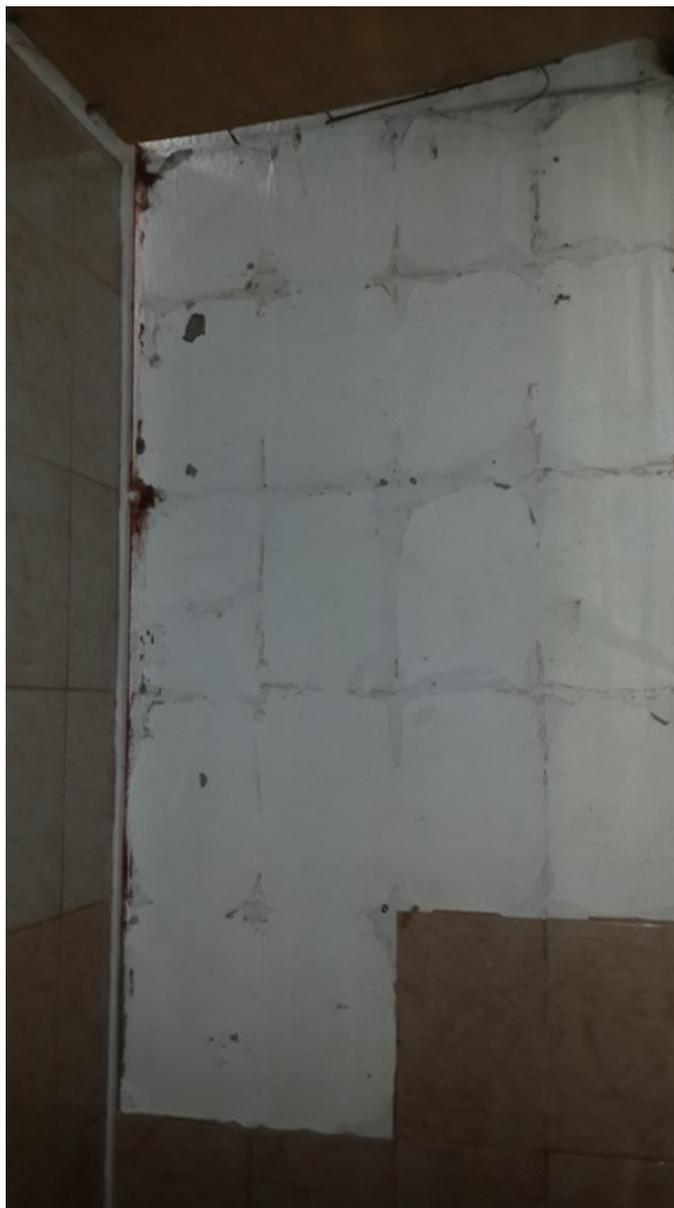
**Fotografía 11:** Área de duchas donde se aprecia el deterioro en las paredes.

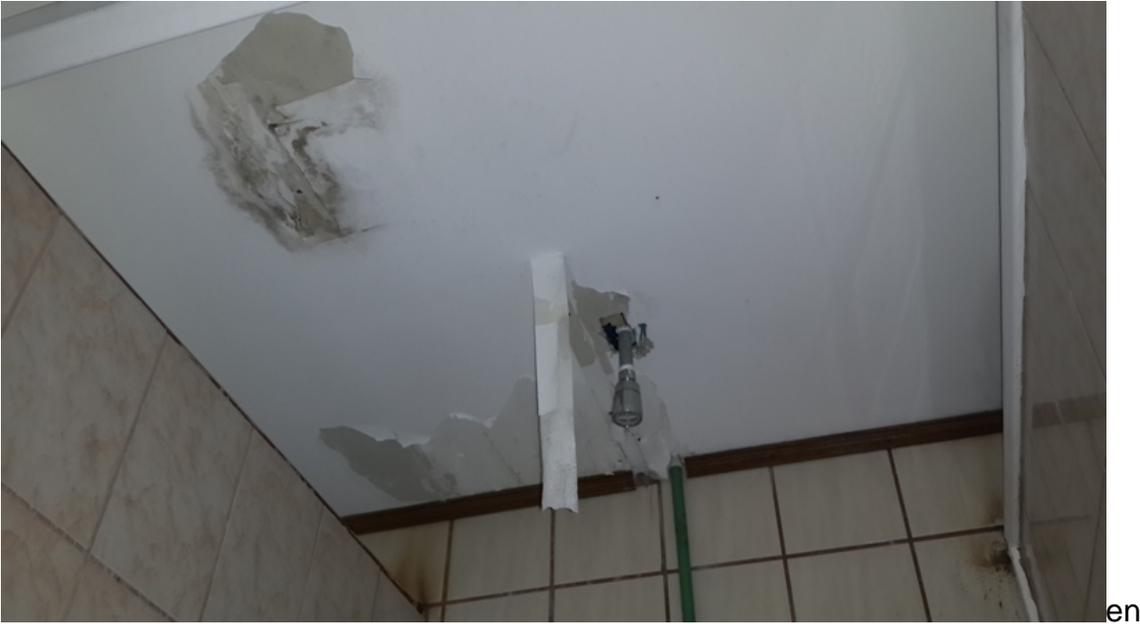
Además, en varios sectores el cielo raso se aprecia totalmente deteriorado como se aprecia en la siguiente imagen.

**Fotografía 12:** Área de duchas donde se aprecia el deterioro del cielo raso.

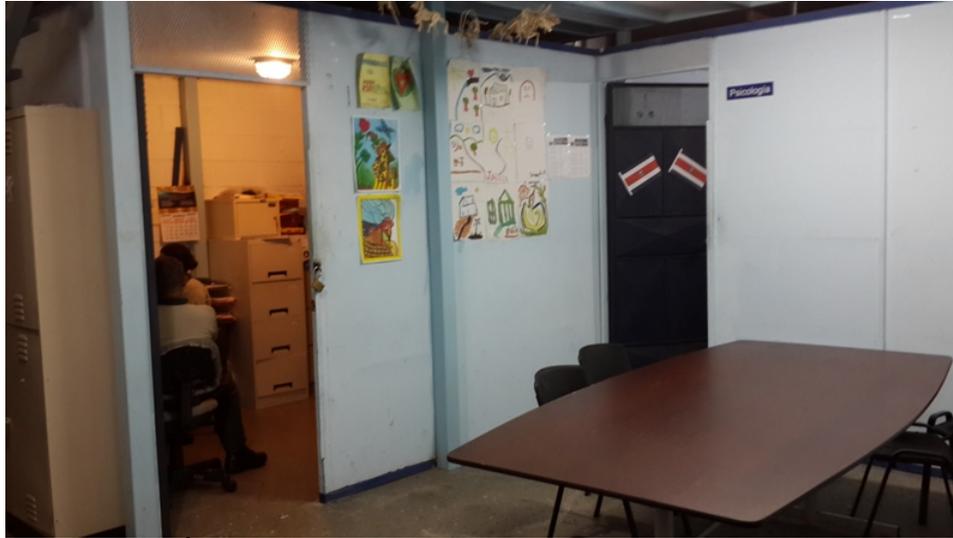
En el área de atención psicológica se detecta un problema en cuanto a la privacidad que se debe manejar en relación con los pacientes, pues el puesto de seguridad administrativo, se encuentra ubicado en esta misma área, de manera que los oficiales de seguridad ahí ubicados escuchan todas las dinámicas grupales de atención psicológica así como la terapia individual dada la ubicación de su despacho. Esta situación podría solucionarse si se llega a levantar la pared en donde se encuentra la puerta de ingreso al área de seguridad y este ingreso es trasladado a la pared lateral.

**Fotografía 13:** Área de atención psicológica (grupal e individual) y despacho administrativo de personal de seguridad

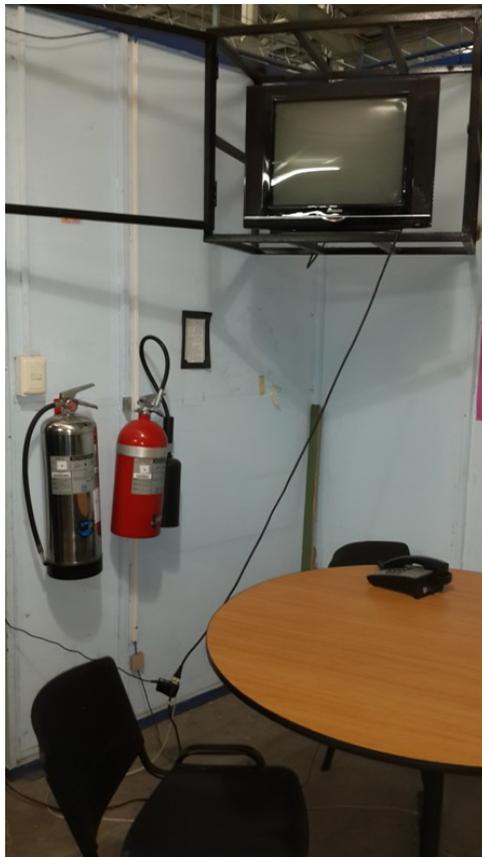
**Foto 14:** Área de atención psicológica donde se aprecia el problema de falta de tomacorrientes que brinden suministro eléctrico, con el consecuente peligro para los pacientes con enfermedad mental y el personal del Centro.

Esta circunstancia es particularmente preocupante dada la posibilidad de un incendio por situaciones como la observada en la foto número 14, máxime si tomamos en cuenta la existencia de numeroso material inflamable (los colchones no son ignífugos y las camas tienen cobertores de hule expuestos y otros materiales altamente combustibles). Además, algunos tomacorrientes y los apagadores eléctricos carecen de cubiertas metálicas o plásticas, dejando los cables eléctricos expuestos.

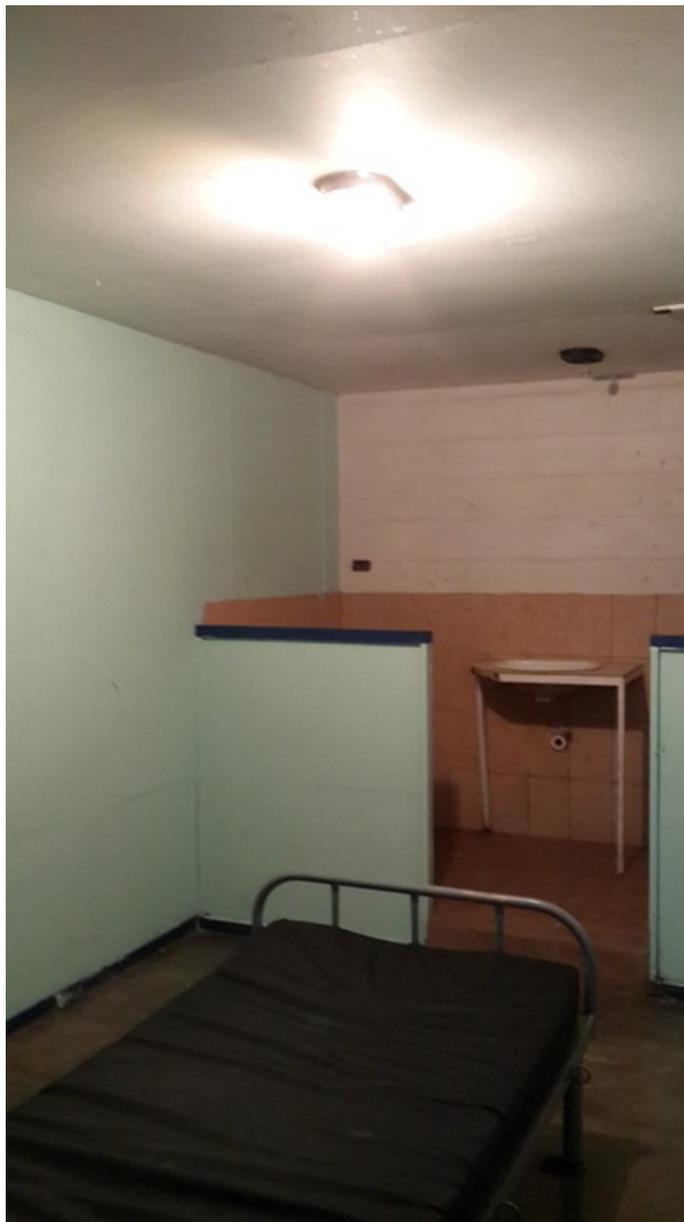
En cuanto a las habitaciones de aislamiento, estas carecen totalmente de ventilación y de iluminación natural. Cuentan con una cama, una ducha, un inodoro y un lavatorio. En al menos dos de ellas la ducha y el lavatorio no funcionaba. En algunos de ellos, tanto los baños como el cielo raso se encuentran en malas condiciones.

**Fotografía 15:** *Espacio correspondiente a área de aislamiento.*

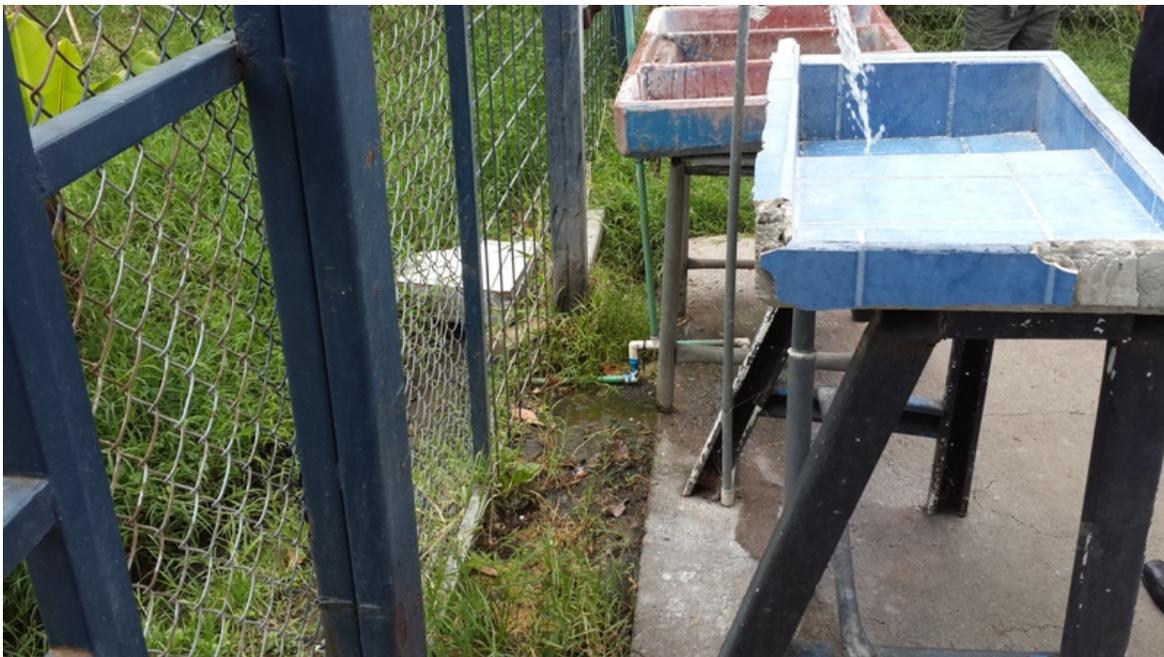
En esta área hay un caño lleno de agua sucia y estancada que proviene de dos pilas que utilizan los internos para lavar, y que carece del correspondiente mantenimiento y condiciones de tubería para evitar condiciones insalubres.

**Foto 23:** Pilas de lavado.

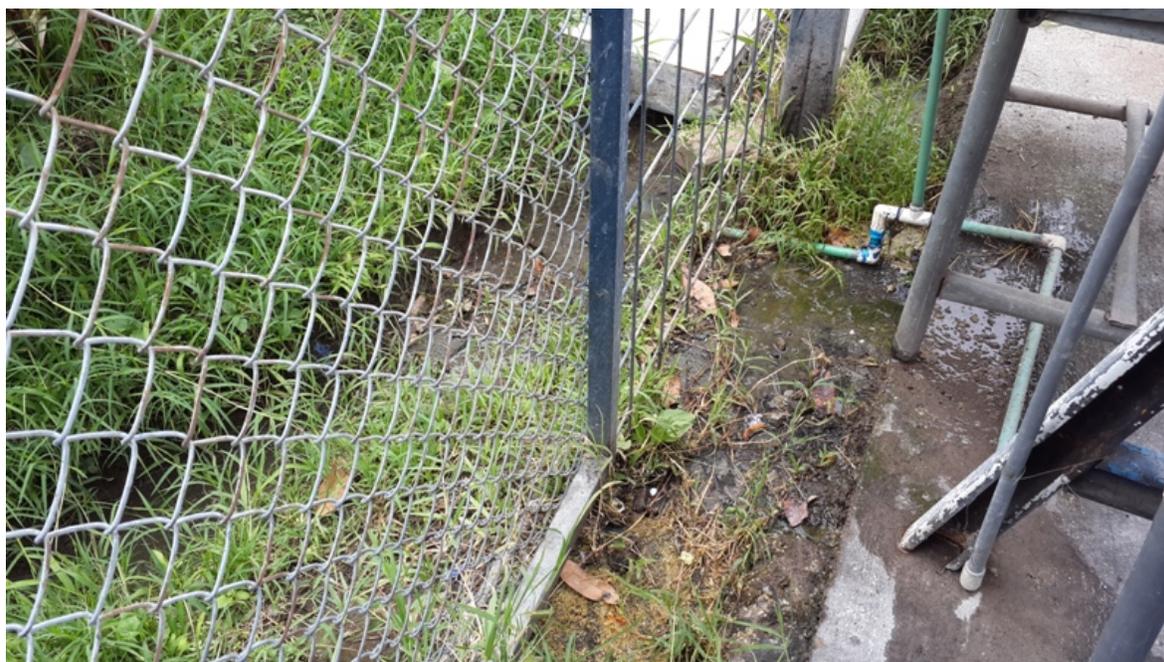
**Foto 24:** Caño con aguas estancadas.

- Se realicen los arreglos del caño de las pilas de lavado para que se canalicen las aguas que allí se vierten de una forma correcta.
- Que se recojan los recipientes que se encuentran en las zonas verdes y pueden servir para incubar mosquitos y zancudos.

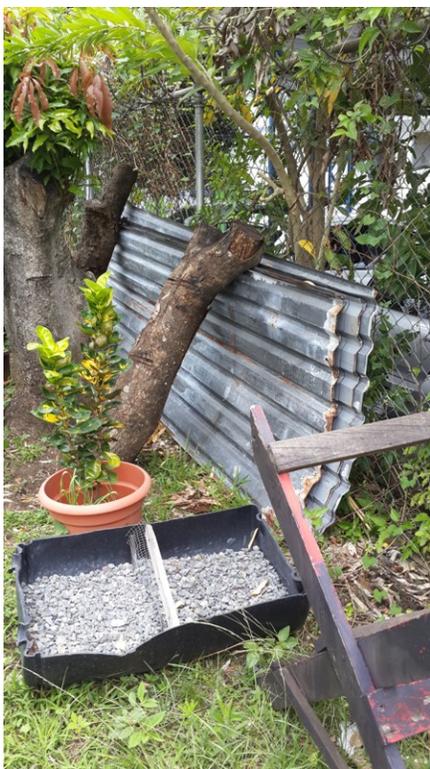
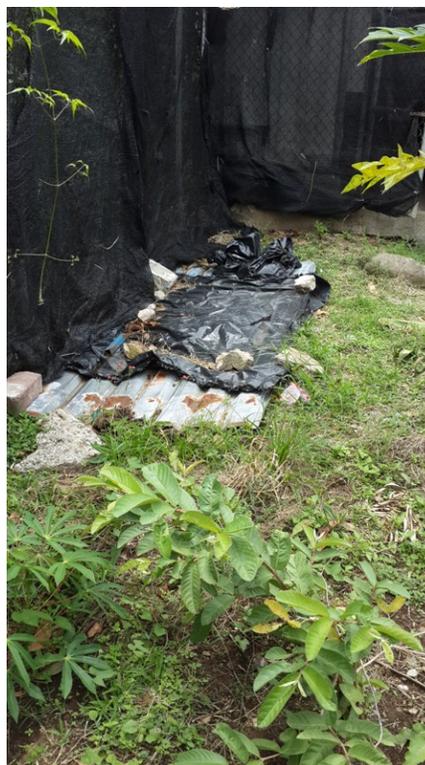
Sin embargo preocupa que en esta zona se encuentran latas de zinc oxidadas, con el consecuente peligro para quienes transiten o desarrollen actividades ahí, situación que se mantiene desde la visita anterior.

**Fotos 26 y 27:** Latas de zinc en área de cultivos
