## **INFORME DE MONITOREO DE CENTRO PENITENCIARIO**

Centro Atención Integral Buen Pastor, ubicado en San Rafael de Desamparados, San José.

La misma se realizó el día 19 de febrero por parte del Equipo de Monitoreo que al efecto cuenta la Defensa Pública compuesto por: Rodolfo Brenes Blanco, Gary Bonilla Garro, Tatiana Rodriguez Araya, Xinia Fallas Palma y además el auxiliar administrativo Maikol Rivas Salas.

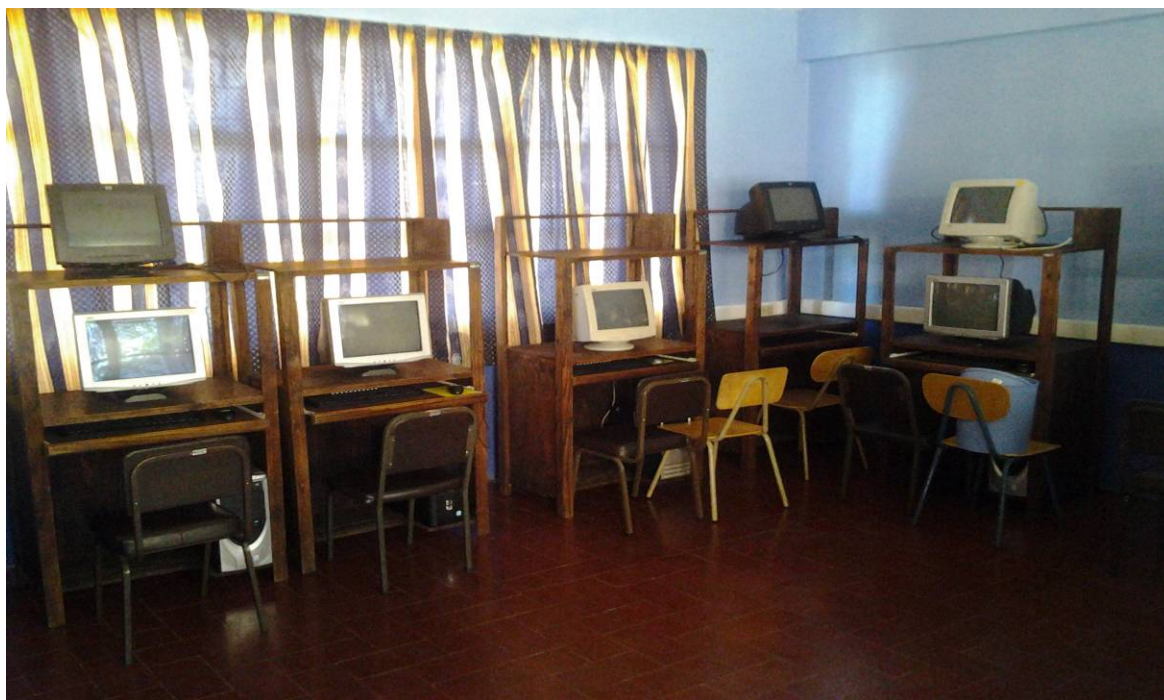
*Foto del área de cómputo.*

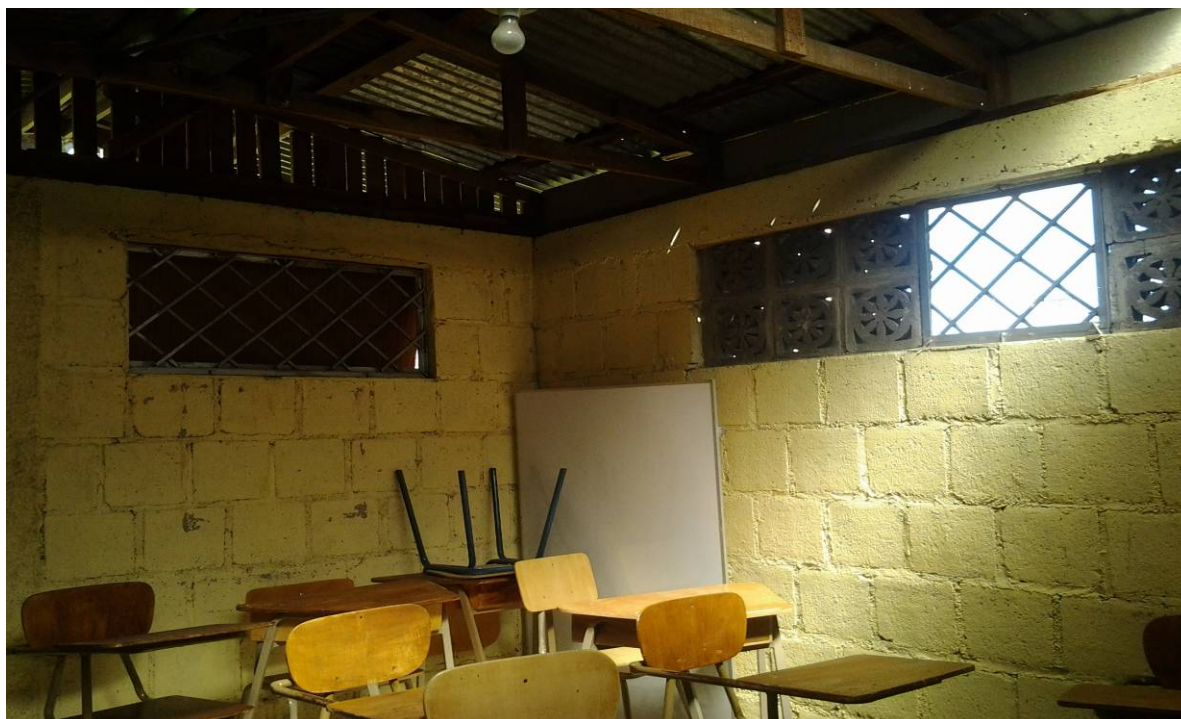
*Foto de aula área educativa*

El área educativa se encuentra en muy malas condiciones aulas con cables eléctricos expuestos, pupitres en mal estado, aulas sin vidrios, se está cayendo el cielo raso, techo, sin pintura, sucias por el tiempo, piso en mal estado, se les mete el agua cuando llueve y son sumamente calorosas en período de verano; las mismas se encuentran en el área de capilla y está en condiciones de deterioro avanzado por lo que las lecciones se desarrollan en lugares inapropiados.

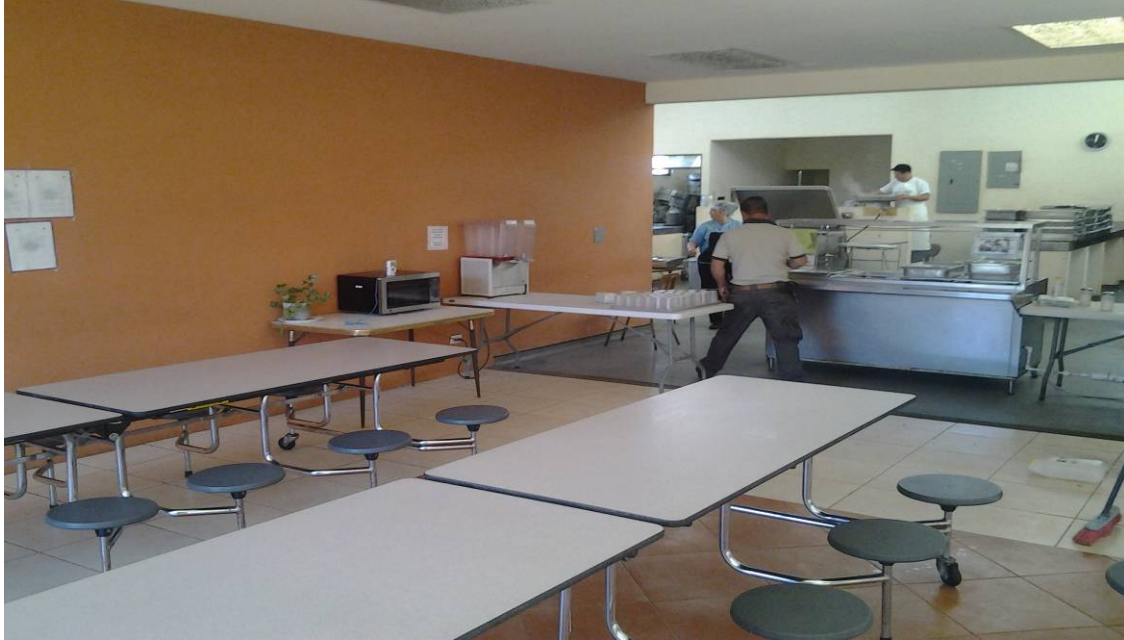
*Foto del área de comedor para funcionarios.*

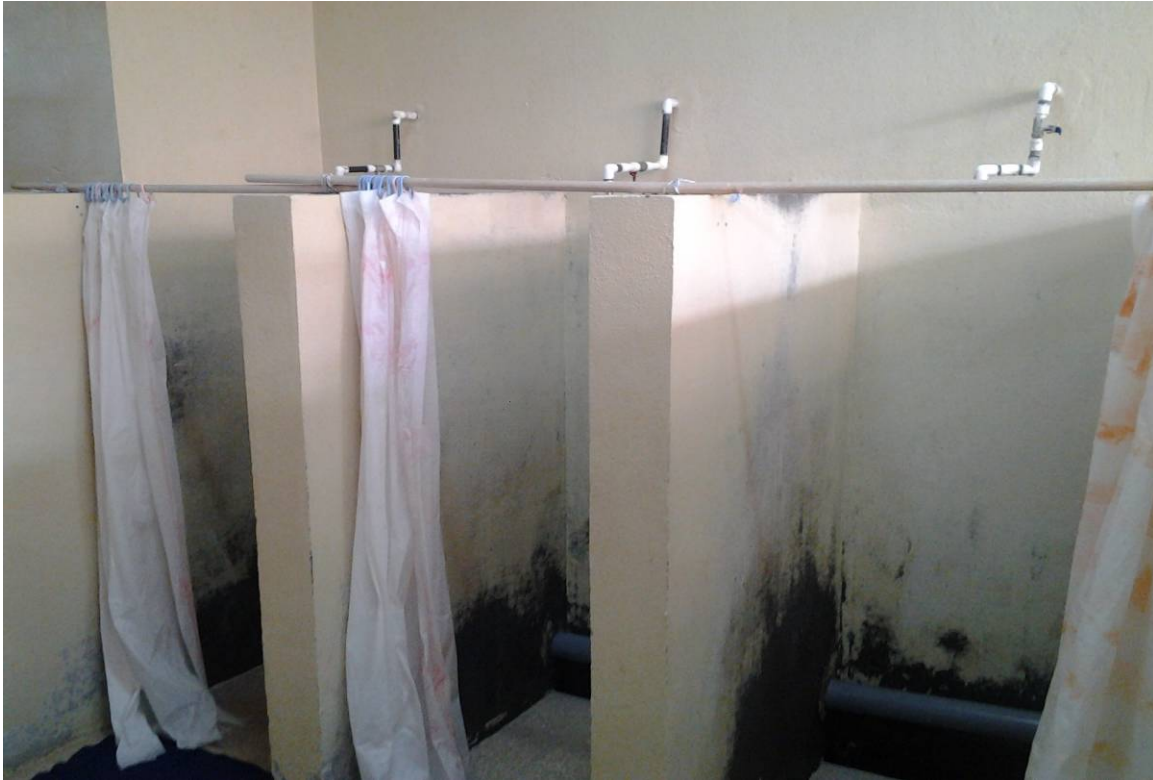
Cada uno de los módulos cuenta con una población aproximada de 20 privadas de libertad, se nos refiere que hay muchos ratones y que no se fumiga, que las lámparas de iluminación artificial están en mal estado y que estas no han sido reparadas desde hace ya bastante tiempo, se constata que cada privada de libertad tiene su cama y colchón, así como un pequeño armario en donde guardan sus cosas personales. En el patio de área común hay 2 pilas con agua suficiente. En el área de baños existen 3 duchas las cuales no tienen agua caliente, 3 baterías de inodoros de las cuales una está en mal estado.

*Foto de área de duchas.*

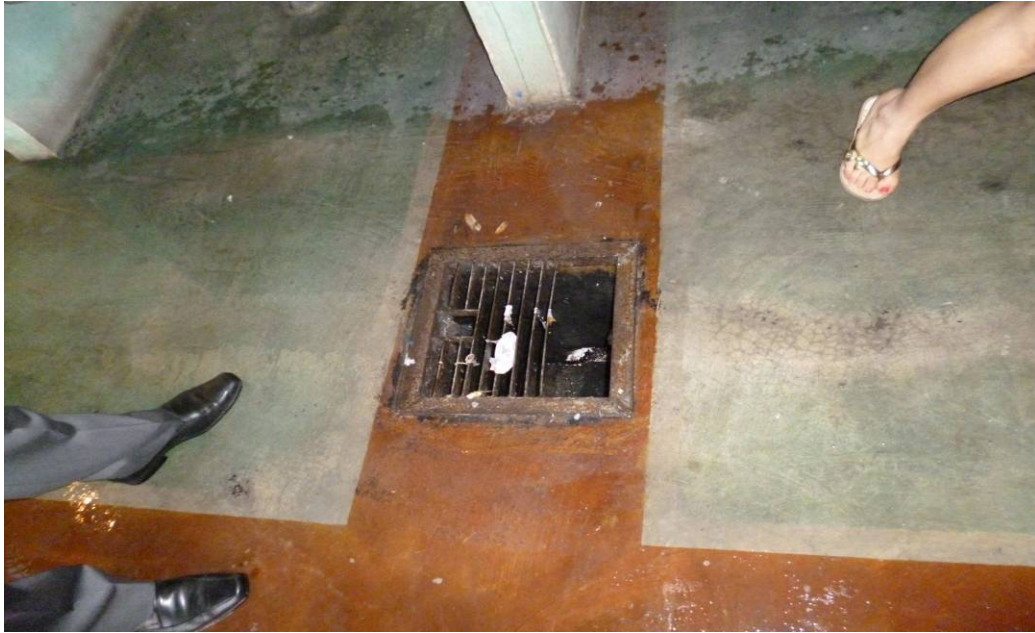
*Área de pilas del módulo en donde se parecía la rejilla en mal estado.*

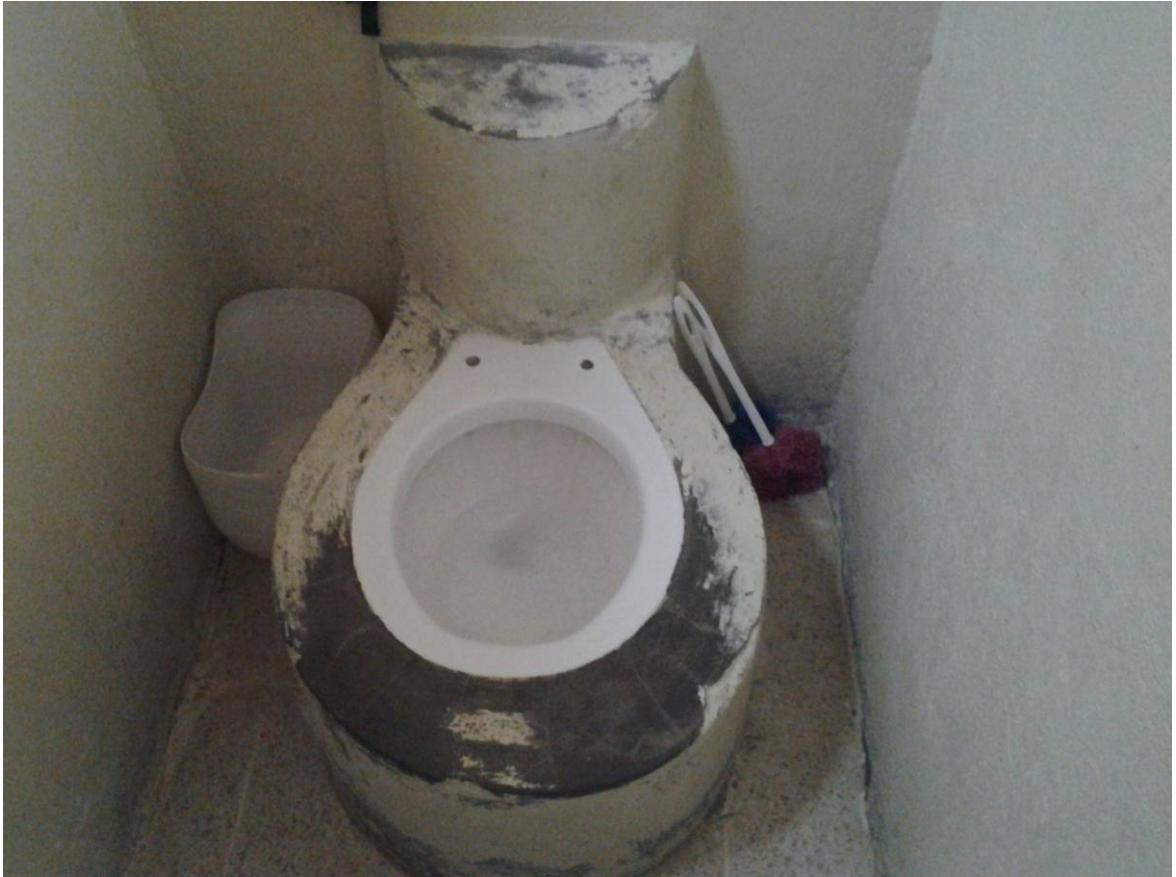
*Foto de inodoro*

- Se redefina el cupo real del establecimiento de conformidad con los estándares internacionales
- Que se disponga la reparación de los sanitarios y lavatorios y se contemple la adquisición a mediano o largo plazo de artefactos anti vandálicos para su reposición.

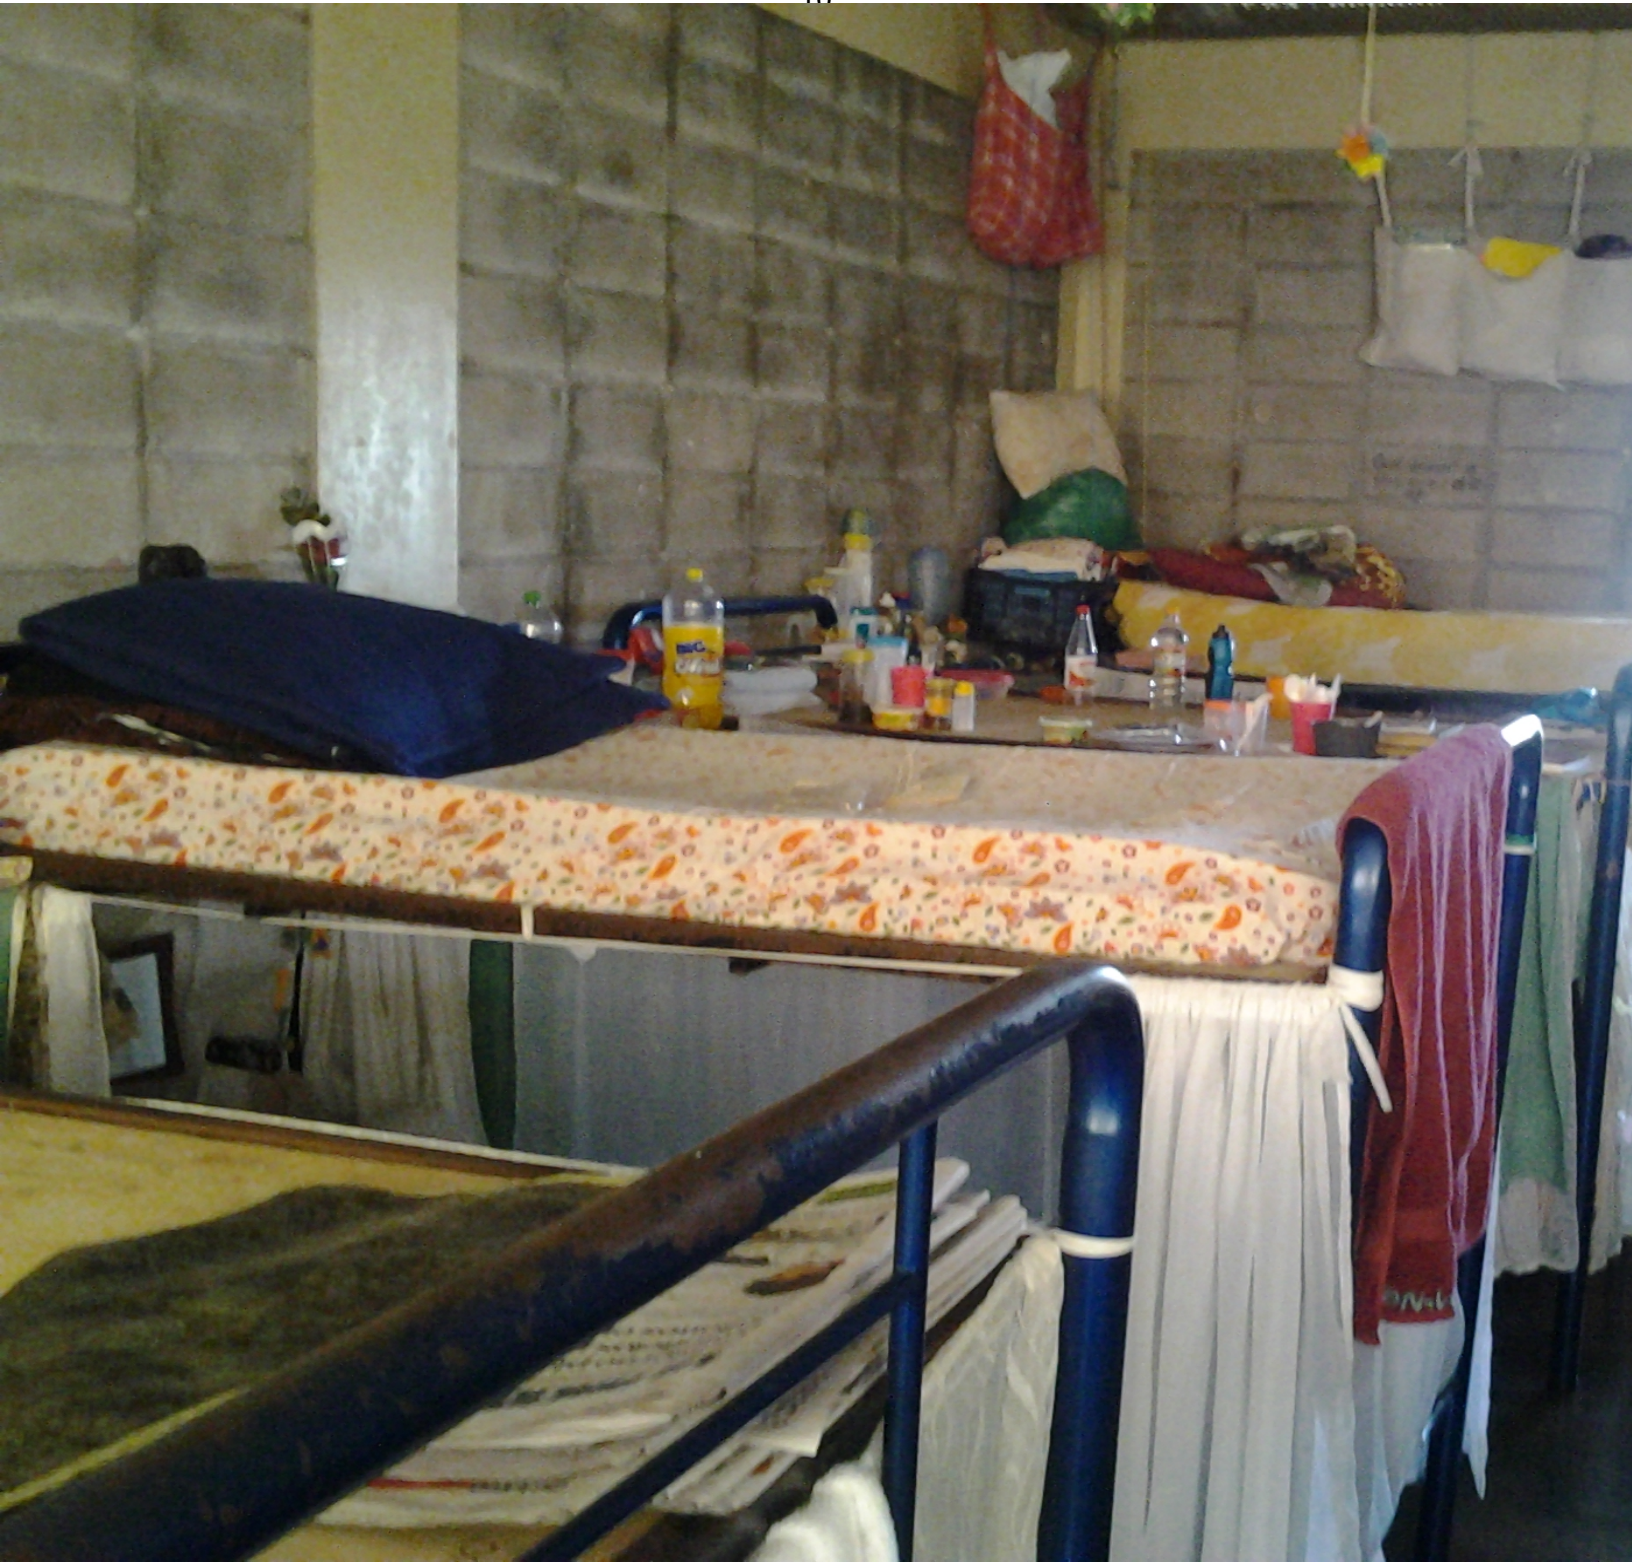
Otro estándar aplicable por parte de la Cruz Roja Internacional es el referente a la separación que debe existir entre camarotes que se señala en un mínimo de 1.5 metros. Durante la inspección observamos que la distancia existente entre las literas era de 80 cm aproximadamente, circunstancia que puede variar según el movimiento de estos muebles que no se encuentran fijos en el piso.

Fotografía donde se observa que no se respeta el espacio mínimo de conformidad con los estándares internacionales entre los camarotes.

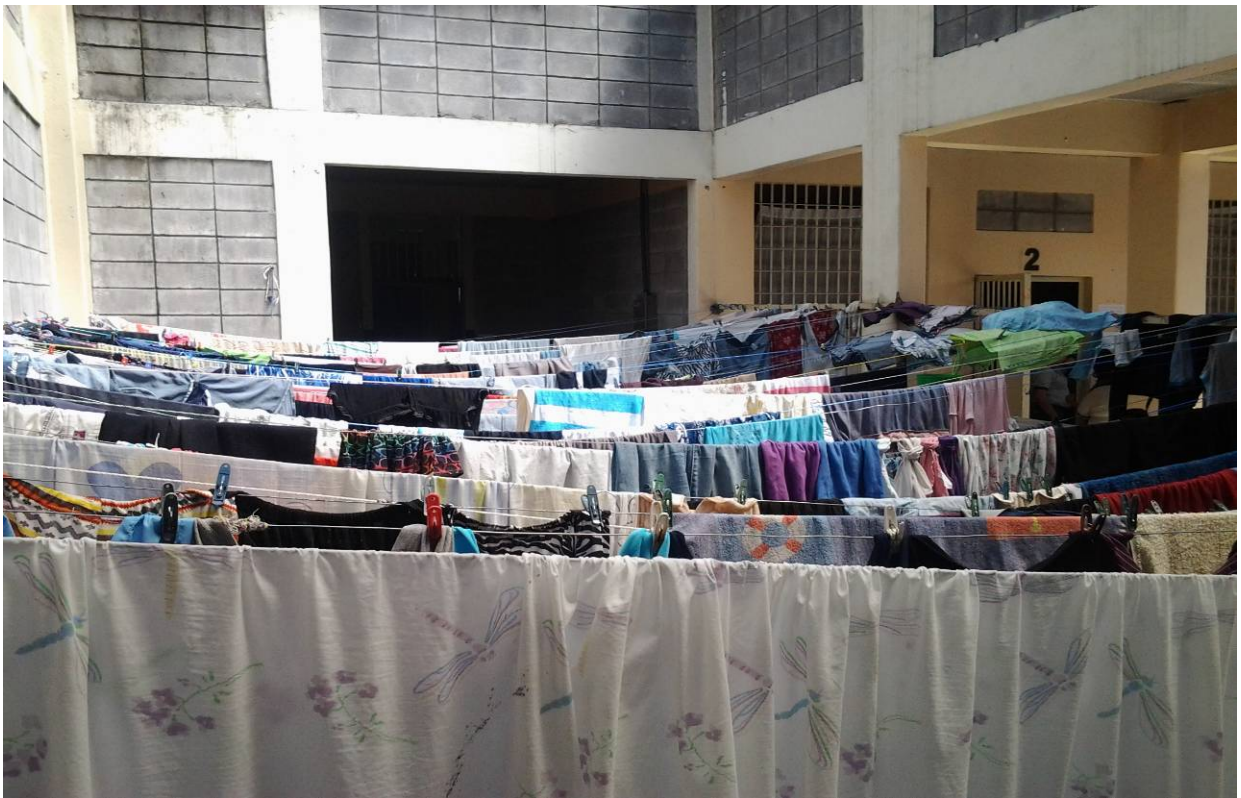
Fotografía donde se muestra que las privadas de libertad no cuentan con exposición directa a la luz natural.

En cuanto a la necesidad de contar con exposición diaria a la luz natural, esto no se logra dentro del módulo por la infraestructura existente, y además las privadas de libertad nos refirieron unánimemente que no salen del módulo y por ende no tienen acceso ni al aire libre ni a la exposición a la luz natural directa

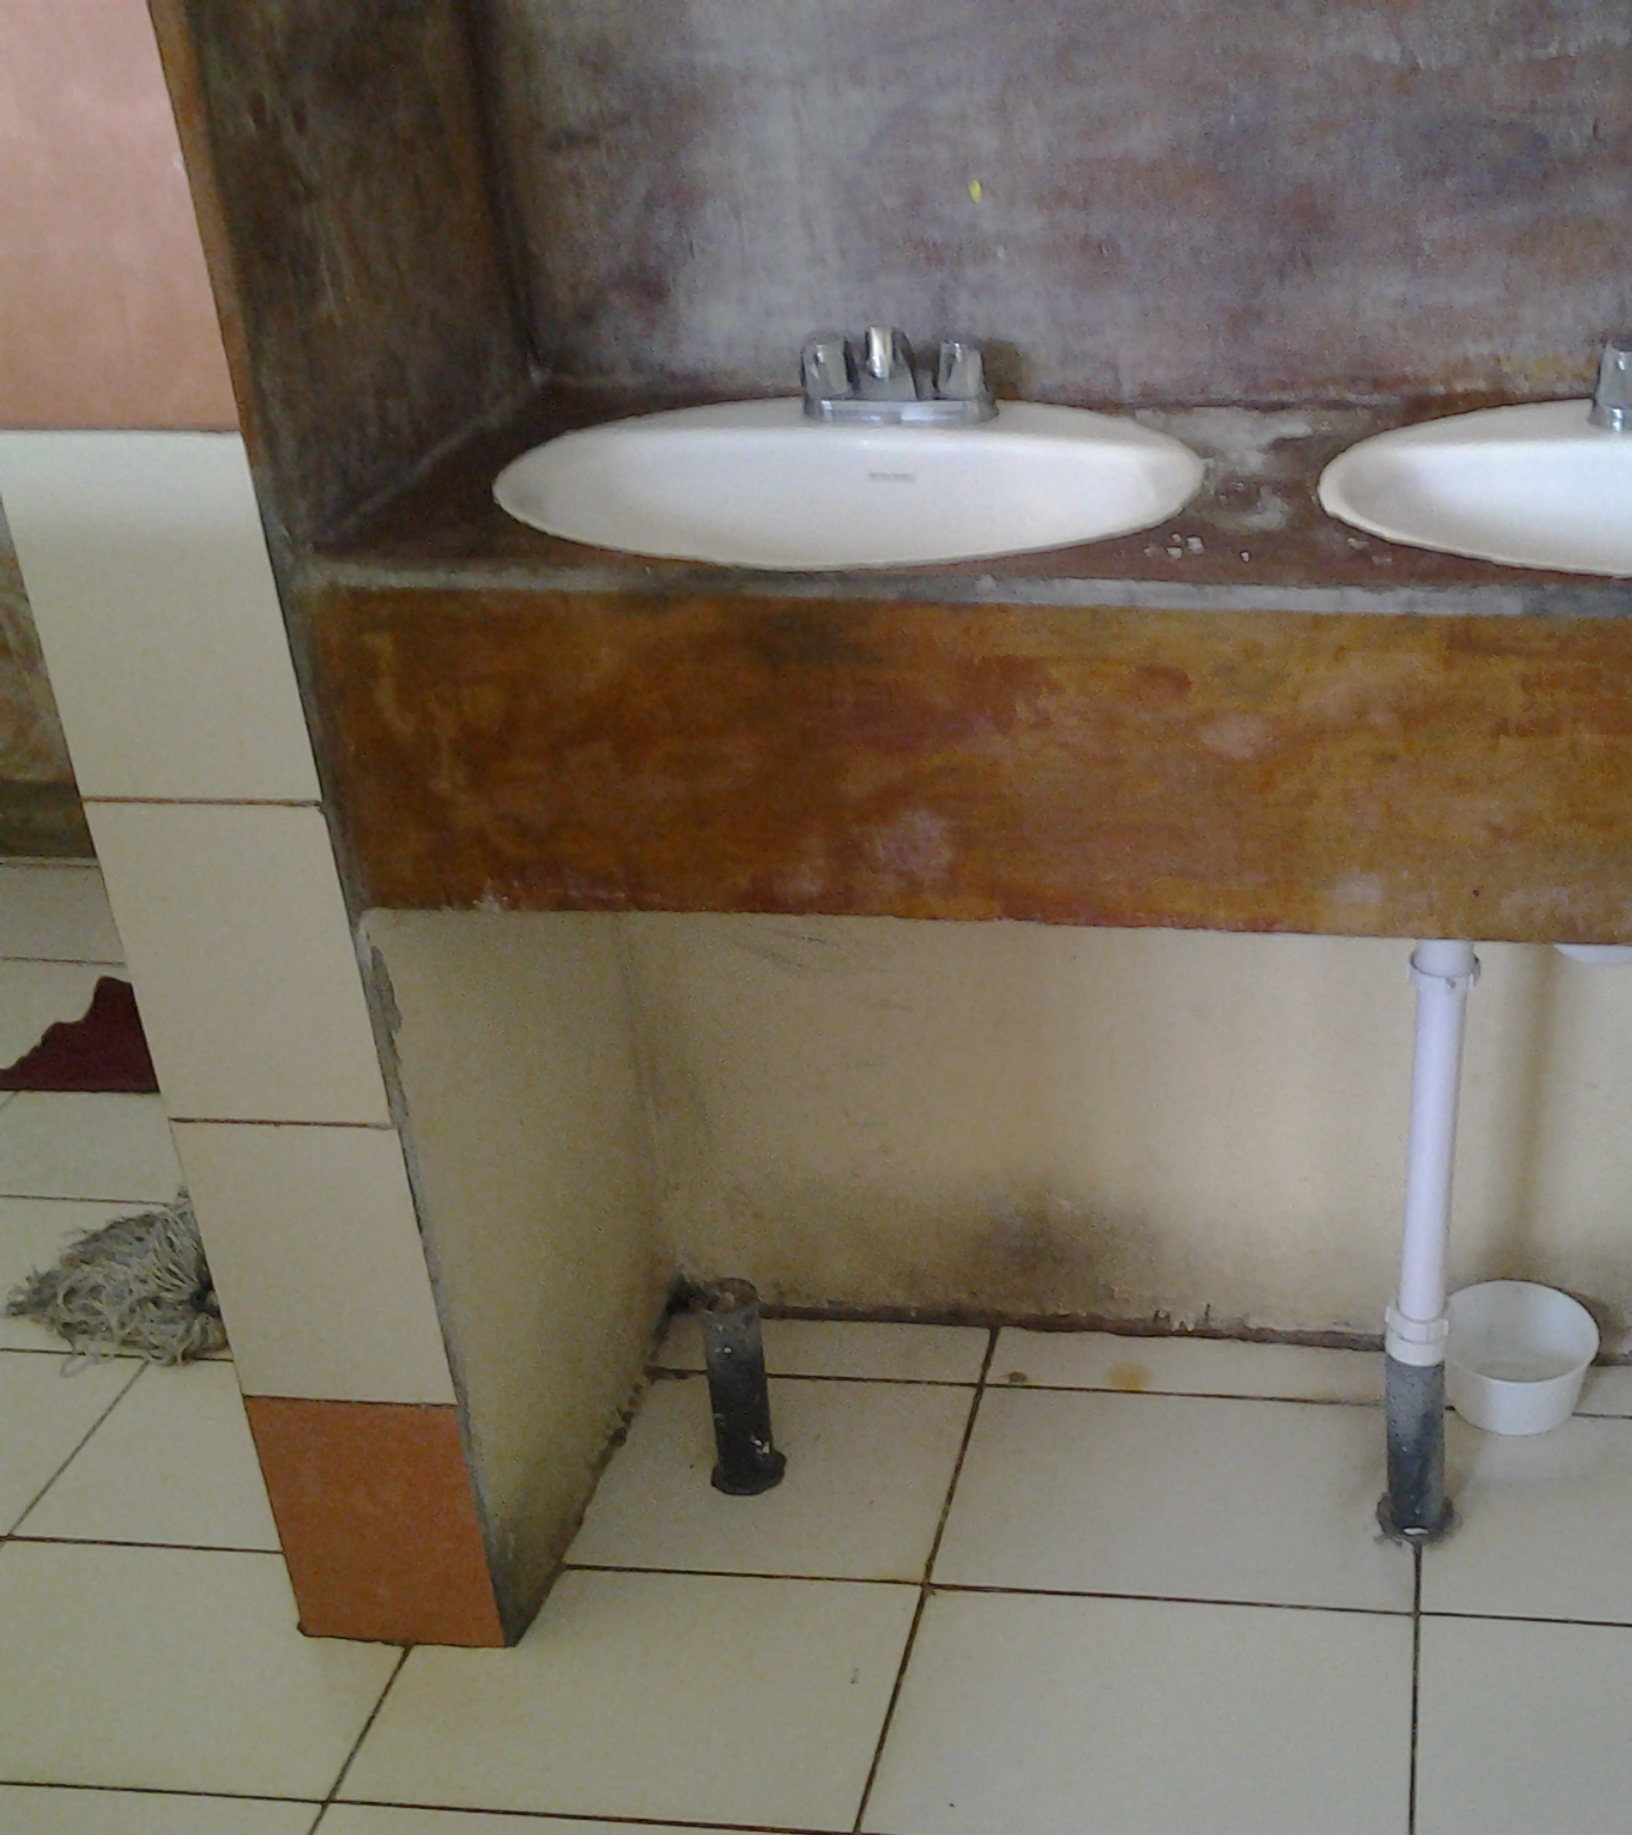
Fotografía que corresponde al único lavatorio en buen estado del ámbito.

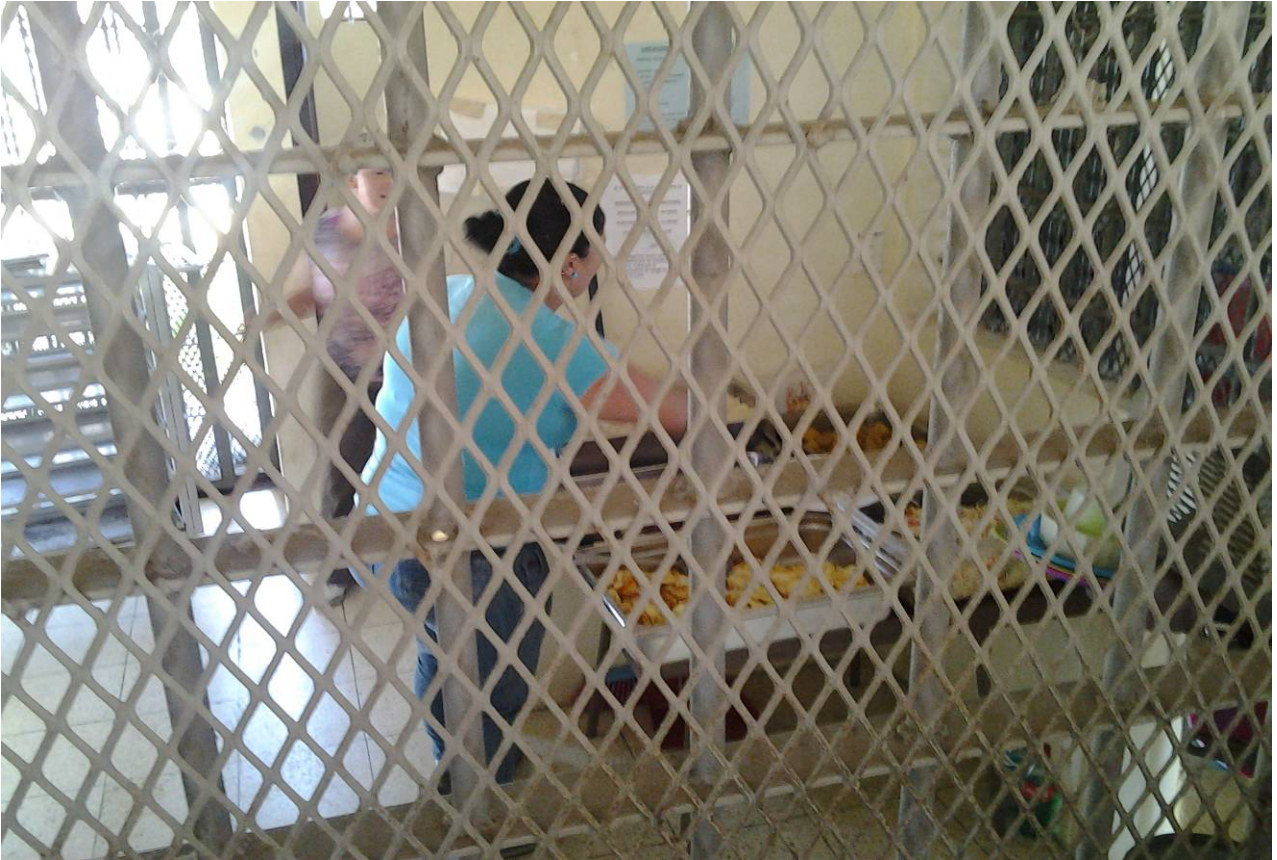
*Forma inadecuada en que se reparten los alimentos en los módulos.*

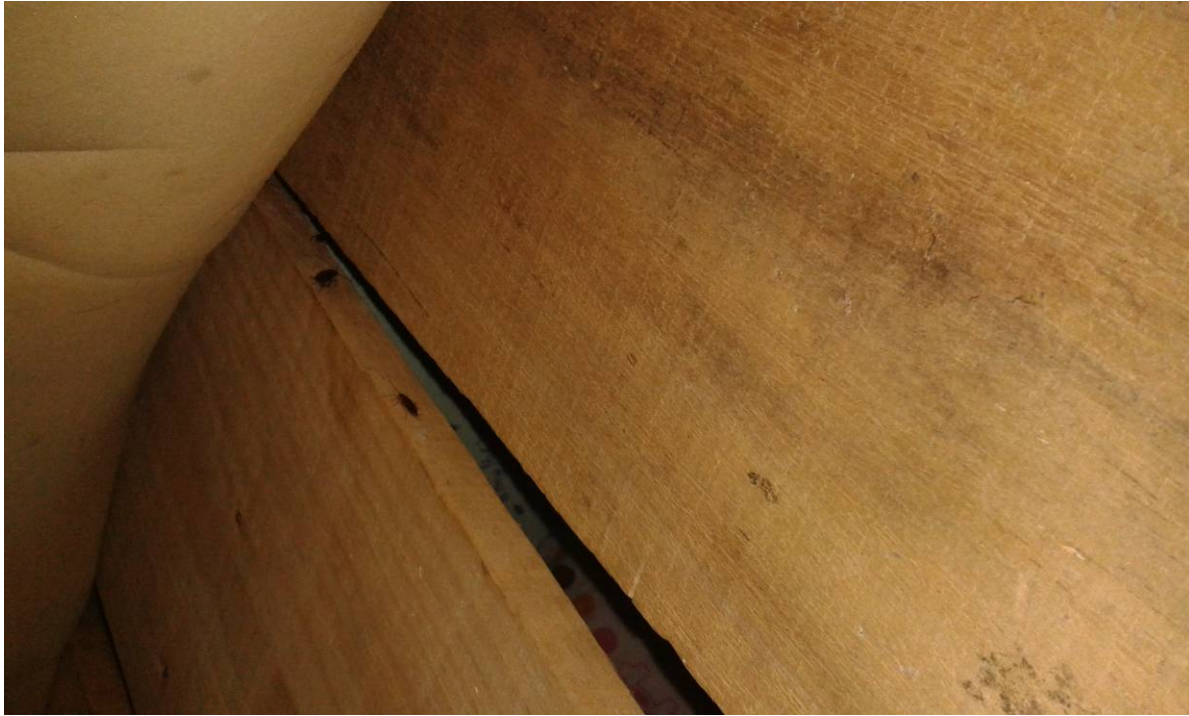
Al momento de mover un camarote, salió una cantidad importante de cucarachas, y se recibieron diversos comentarios de que existe una plaga de estos insectos en el ámbito.

*Fotografía en donde se aprecian las cucarachas en los camarotes.*

- Se instalen placas de policarbonato en las ventanas a fin de evitar las corrientes de aire frío, pero que permitan la ventilación (estilo celosías).
- Fumigación regular para acabar con cucarachas y mosquitos.
