Poder Judicial Defensa Pública	INFORME DE MONITOREO DE CENTRO PENITENCIARIO. Informe de visita general Penal Juvenil
-----------------------------------	--

1.1. Centro de Formación Juvenil Zurquí, San Luis de Santo Domingo de Heredia

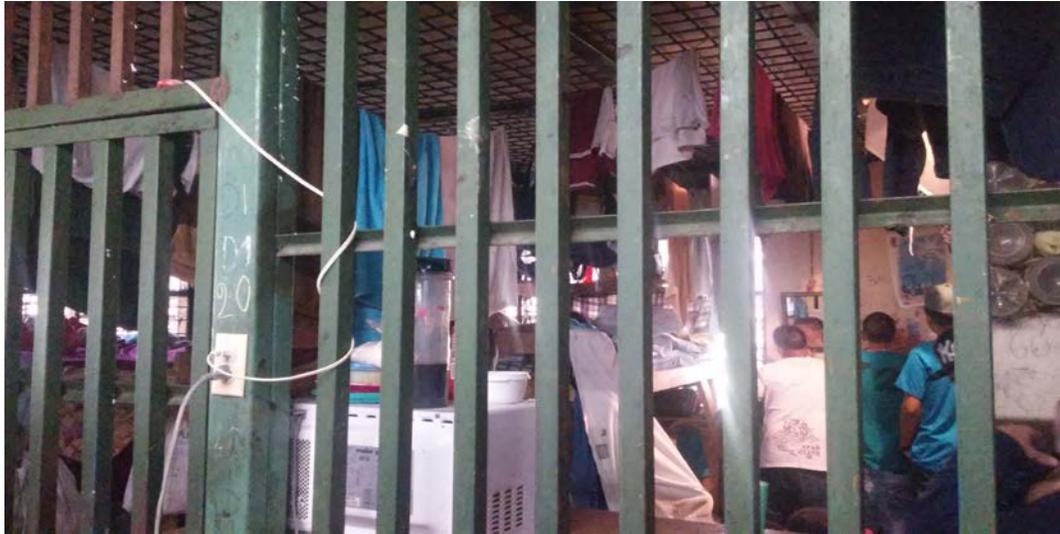
Módulo D1

Al momento de la visita la ocupación por capacidad de algunos modulos persiste en condiciones de hacinamiento; no obstante se indica por parte de la Sra directora del Centros sobre el avance en las gestiones para el traslado de aproximadamente 60 adultos jóvenes a las nuevas instalaciones en el Centro de Internamiento Adulto Joven en Reforma.

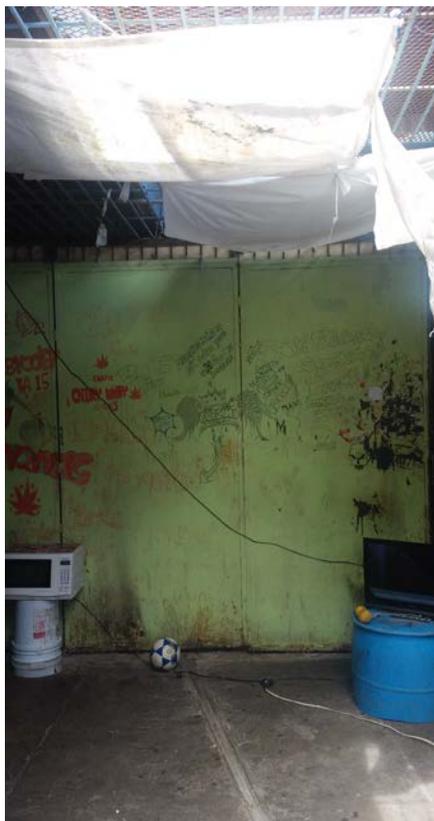
Patio del G-1 problemas de aseo, conexiones electricas y de seguridad ante una emergencia

1. colocación de mangera que permita ser utilizada eficientemente en caso de incendio; así como acceso adecuado de extintores.
2. Organizar que no se coloquen artefactos inflamables cerca de tomacorrientes, además de colocar la rejilla plástica para evitar que estén expuestos.

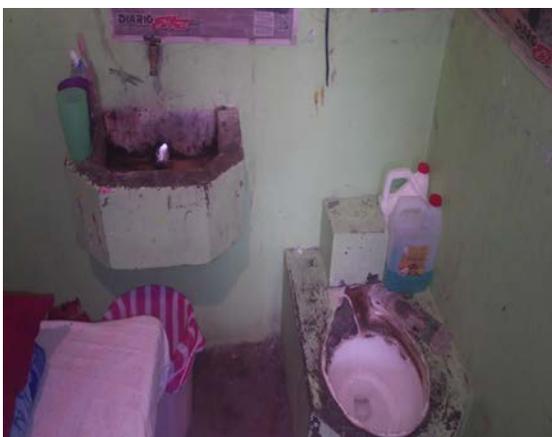
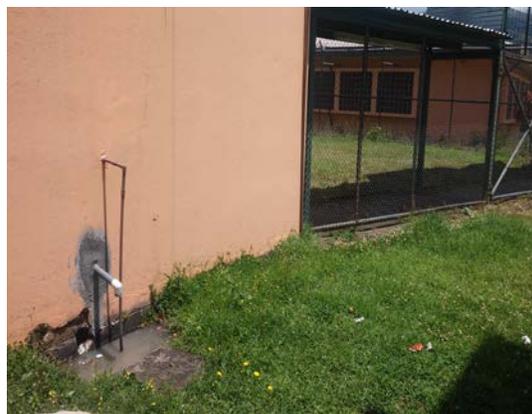
G-1 Problemas de funcionamiento, limpieza, espacio y pilas sin adecuado desagüe

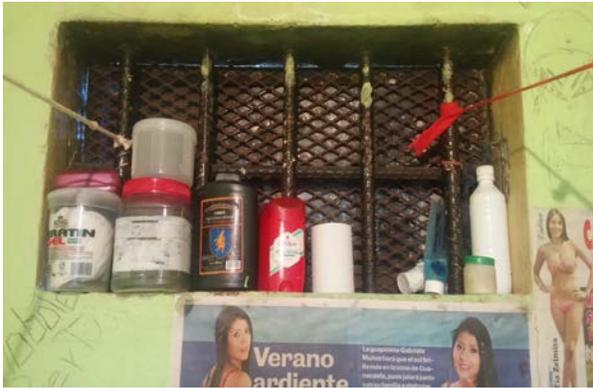
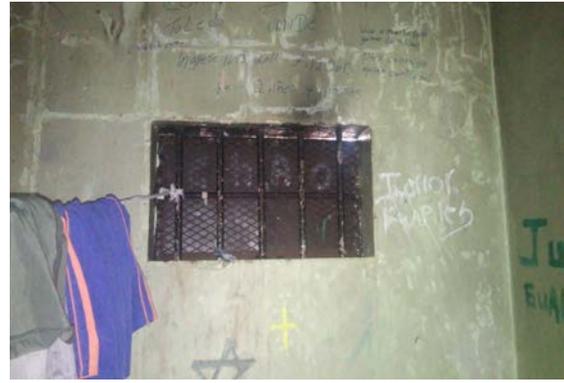
En G-1 los Dormitorios no cuentan con Ventilación apropiada

1. Existe inadecuado suministro del servicio de agua potable ya que por su escasa distribución (10 minutos cada hora) se ha improvisado el almacenamiento del líquido en estañones y con este satisfacer las necesidades internas de cada ámbito, provocando esta práctica un severo compromiso en la calidad y salubridad de éste.
2. Las instalaciones carecen en sus puertas y ventanas de cubiertas o cedazos que durante la noche protejan del frío o insectos como zancudos a las personas privadas de libertad.

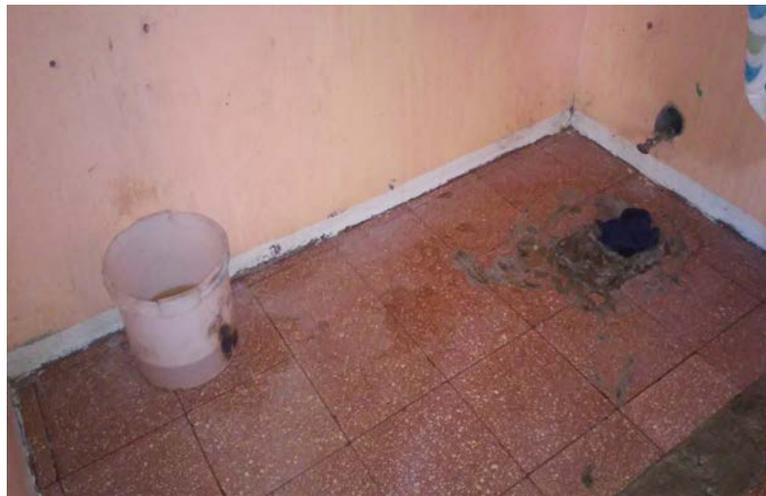
Módulo C2 Ausencia de inodoro, evidentes carencias de aseo, salubridad y privacidad

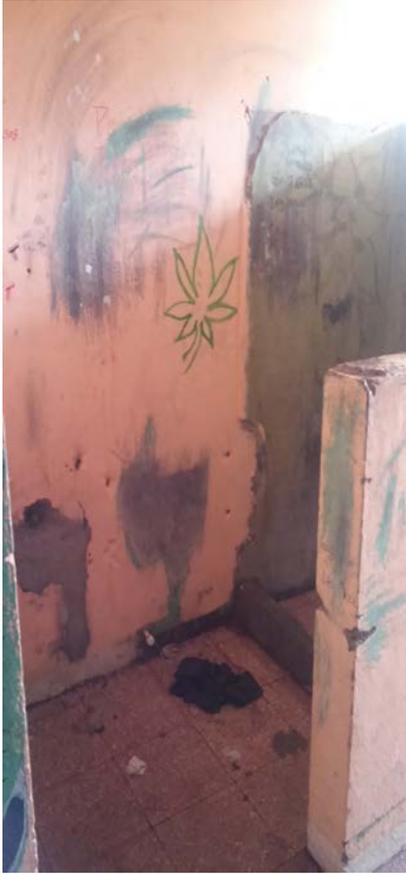
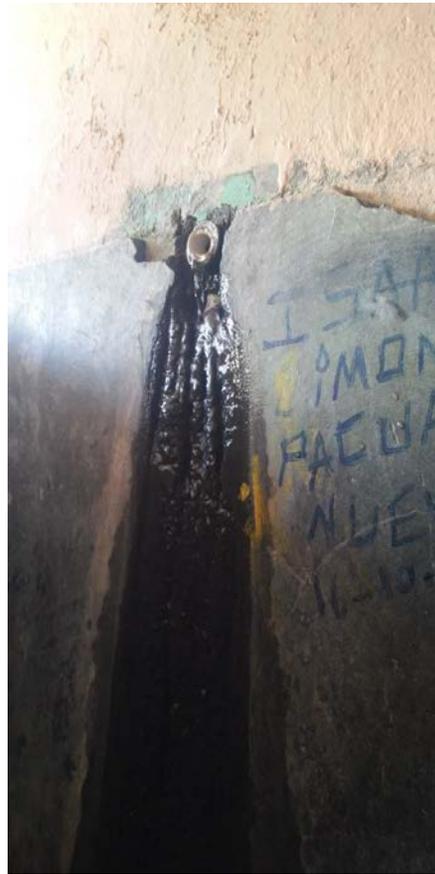
Módulo C2 Estado de ducha compartida se observa en muy mal estado, con enormes deficiencias de aseo, además no mantiene privacidad

1. implementar utilización de Gafetes que permitan la identificación de los oficiales de seguridad dentro del recinto carcelario.
2. implementar avisos informativos y mecanismos para enfrentar situaciones de emergencia tales como áreas seguras, zonas de evacuación o salidas de emergencia
3. En el área de baños no existen antideslizantes en el piso de las duchas, además éstos ni el área de servicios sanitarios están expuestos ya que no mantienen cortinas u otro mecanismo que permita el resguardo a la intimidad de las personas detenidas.

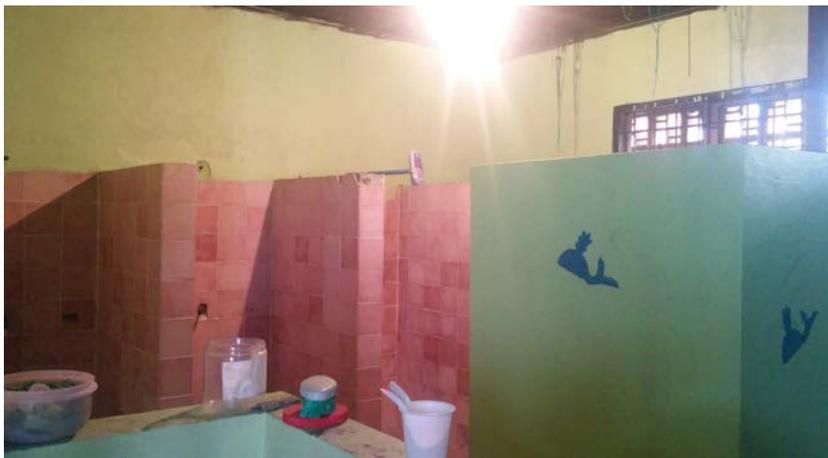
Módulo Mujeres Duchas carentes de cortinas que favorezcan la privacidad

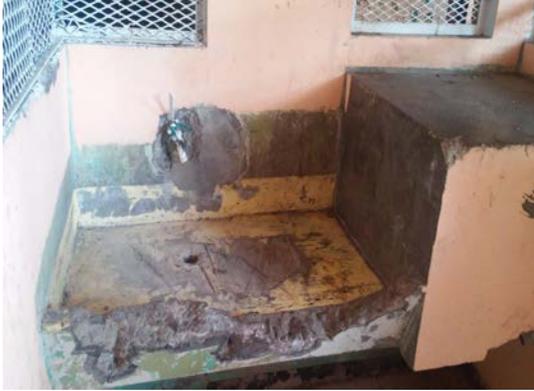
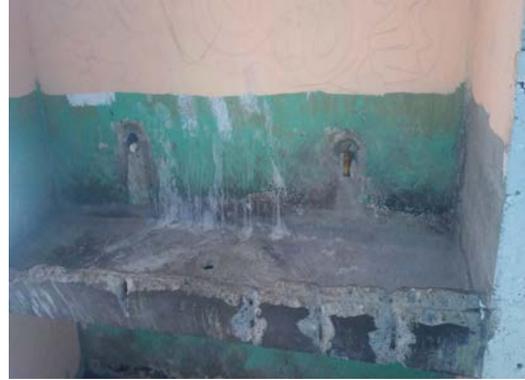
Módulo C2 pilas para lavado de ropa totalmente inservibles

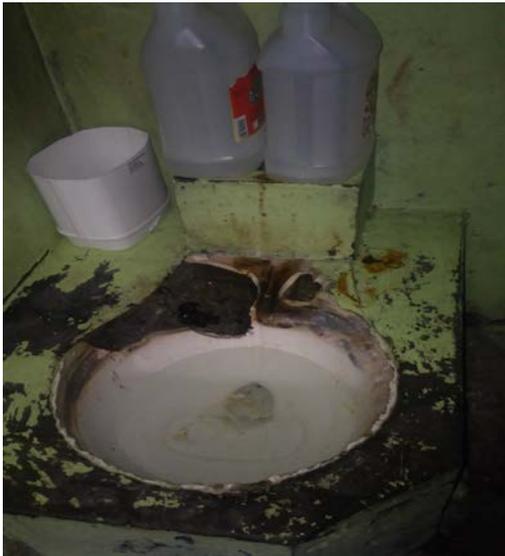
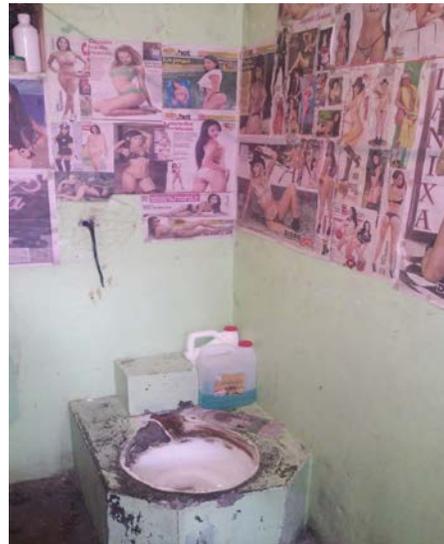
Módulo G1 inodoros en mal estado afectando las condiciones de salubridad

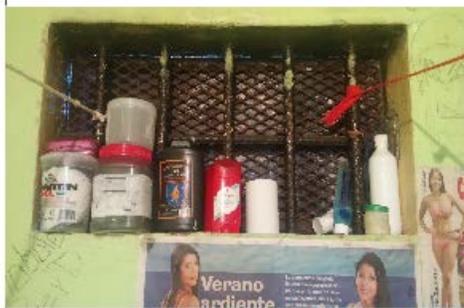
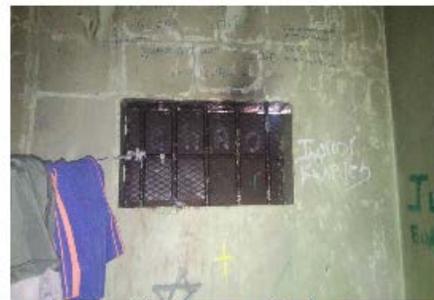
En este punto, los jóvenes entrevistados dentro de las celdas manifestaron que ellos dos veces por semana son sacados de celdas con el propósito de obtener esparcimiento. En cuanto a la iluminación, las ventanas de los módulos G1, D1, D2, no mantiene condiciones adecuadas que permitan desarrollar adecuadamente actividades con suficiente ventilación y luz natural,. Además se observa que para la noche, pues no existen previsiones para resguardar del frío durante la madrugada así como tampoco cedazos u otros similares para evitar el ingreso de insectos, como zancudos o similares .

En G-1 los Dormitorios no cuentan con Ventilación apropiada

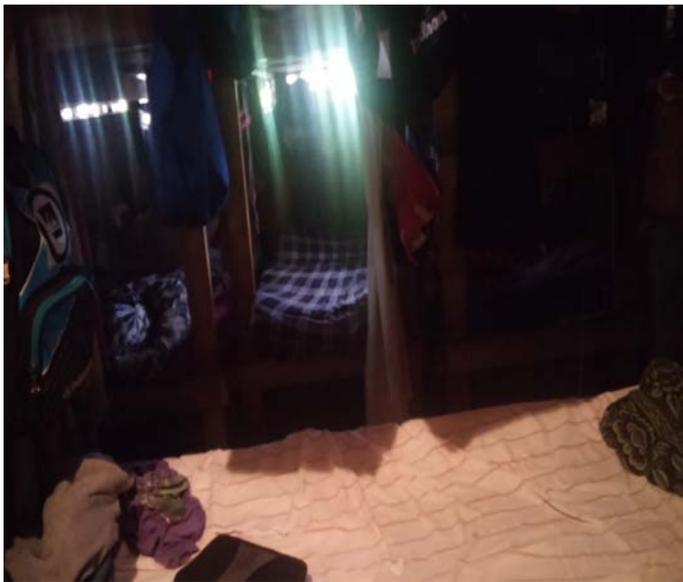
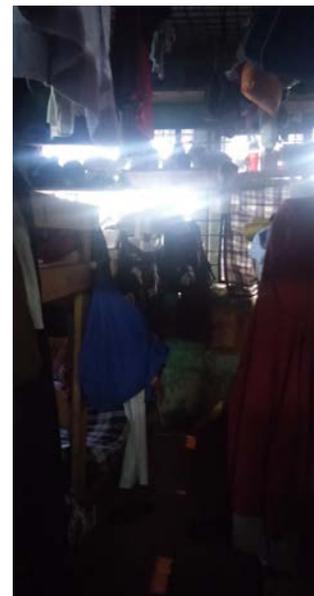
Módulo D1 Carencia de adecuada ventilación e ingreso de luz natural

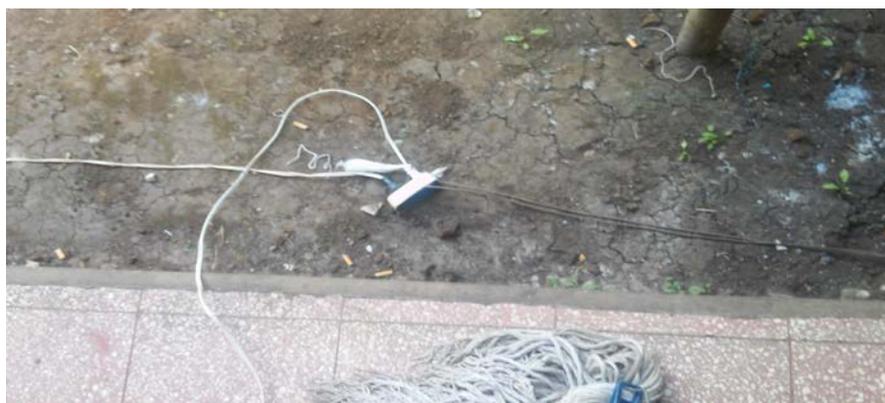
Módulo Mujeres

Además, persisten tomacorrientes y los apagadores eléctricos carecen de cubiertas metálicas o plásticas, dejando los cables eléctricos expuestos.

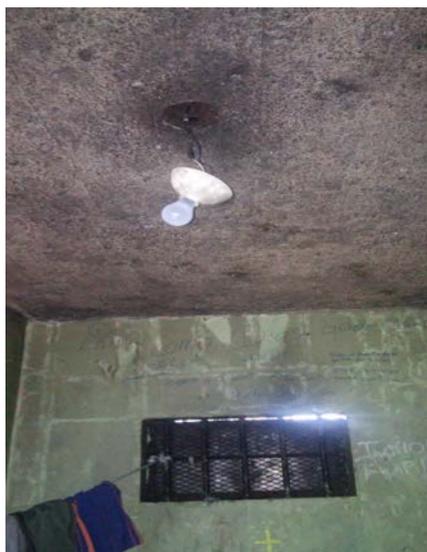
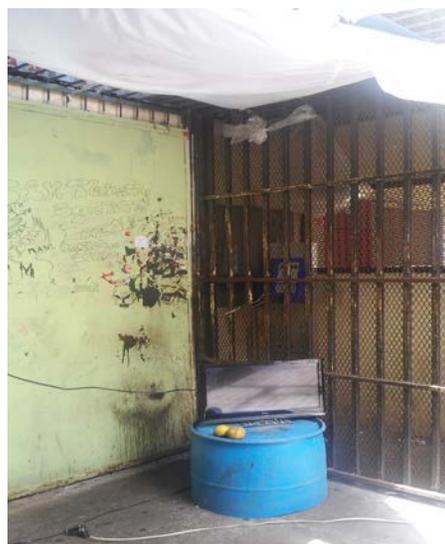
Módulo G1 Inadecuadas conexiones electricas

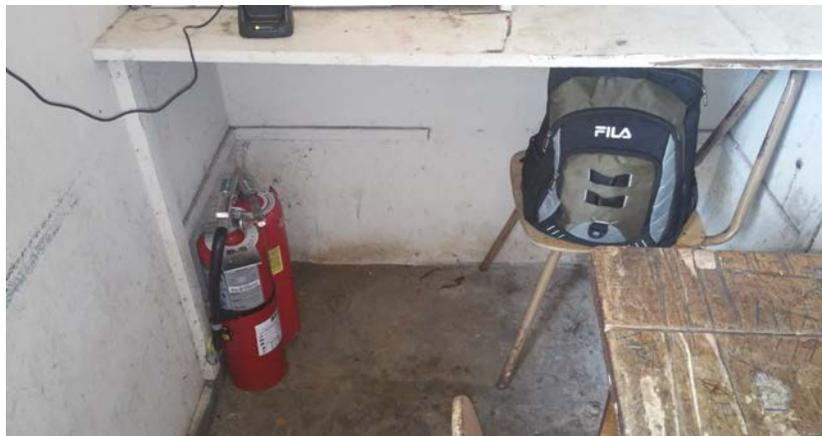
En cuanto a los extintores se pudo comprobar en módulo G1 la presencia de dos extintores en el sector de vigilancia donde permanecen varios oficiales; pero se aprecian en el piso donde en caso de emergencia se dificultaría el poder tener acceso inmediato a ellos.

Fotografía que corresponde los extintores en mención.

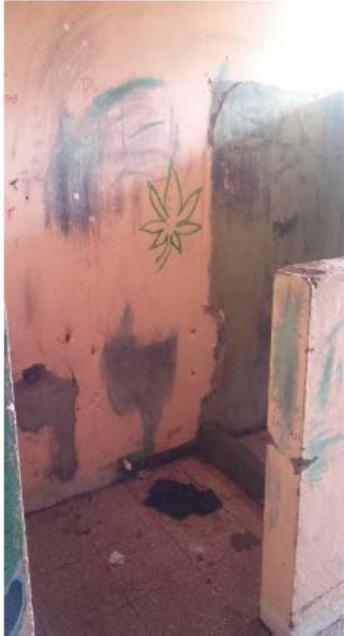
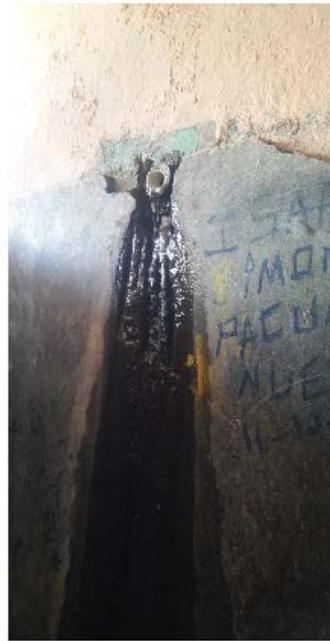
Muchas de las duchas no tienen grifería ni condiciones antideslizante y ninguna de las duchas cuenta con barras, también muchas carecen de cortina..

Módulo C2 ucha en condiciones inadecuadas de salubridad y carentes de privacidad

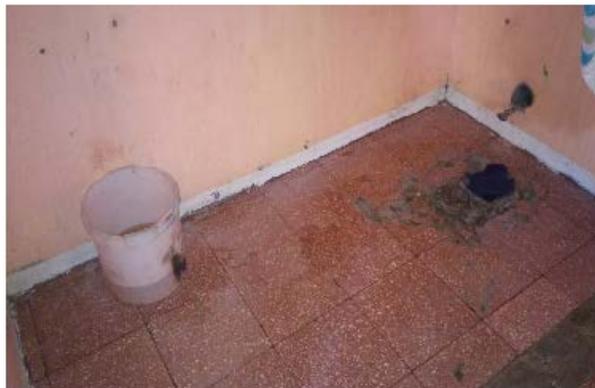
En cuanto a los inodoros módulos como el C2 no mantiene ninguno y en otros módulos permanecen dañados o bajo condiciones inadecuados para la salubridad, además se detecto poca o nula privacidad .

Módulo C2 Ausencia de inodoro, evidentes carencias de aseo, salubridad y privacidad

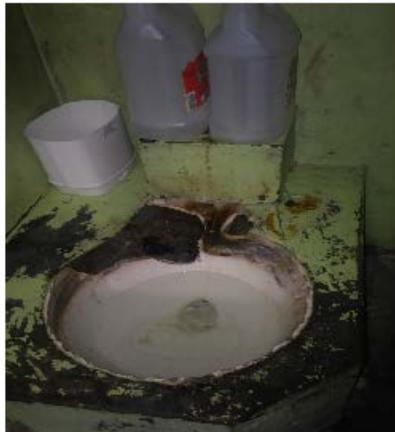
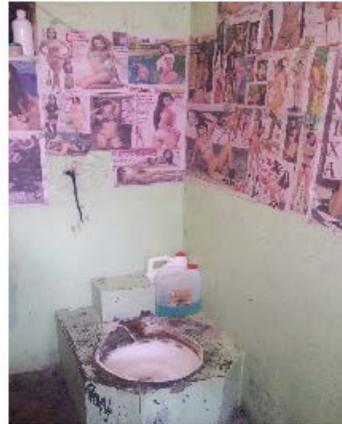
Módulo G1 inodoros en mal estado afectando las condiciones de salubridad

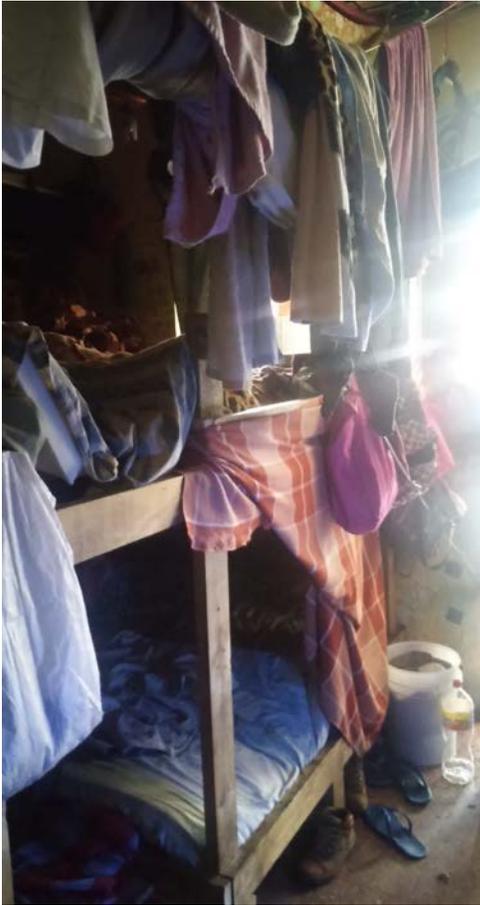
Módulo D2

Módulos como el D1 y D2 mantiene por las condiciones de sobrepoblación condiciones inadecuadas mana mantener sus petenencias
