INFORME DE MONITOREO

CENTRO DE ATENCIÓN **INSTITUCIONAL** **BUEN PASTOR**

JUNIO 2015

INFORME DE MONITOREO DE
CENTRO PENITENCIARIO
INFORME DE VISITA GENERAL

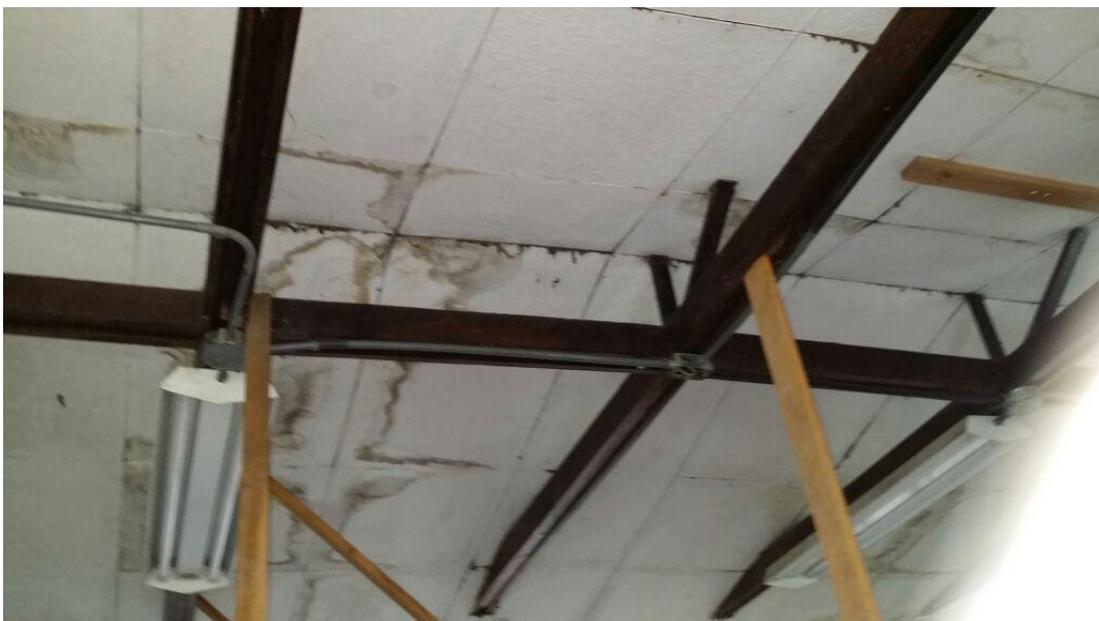
Goteras cercanas a las instalaciones eléctricas

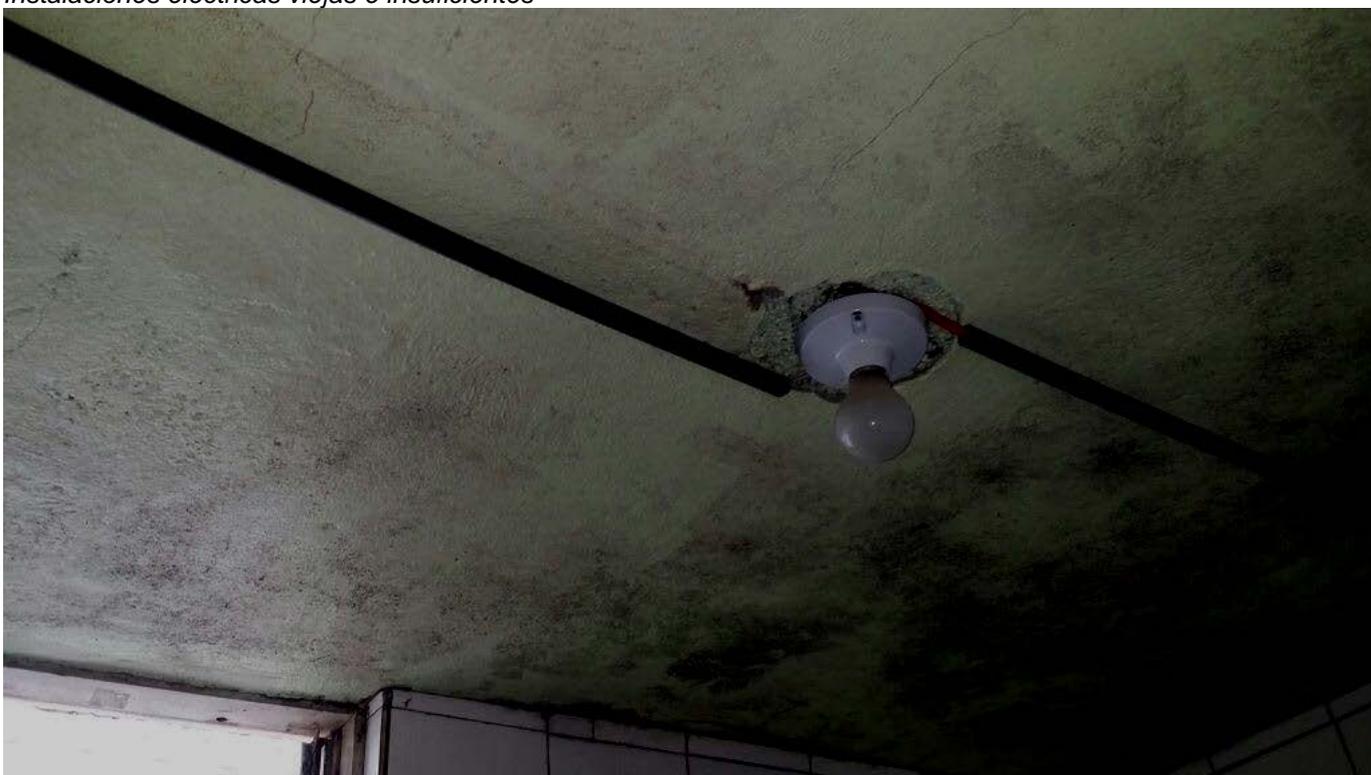
Instalaciones eléctricas viejas e insuficientes

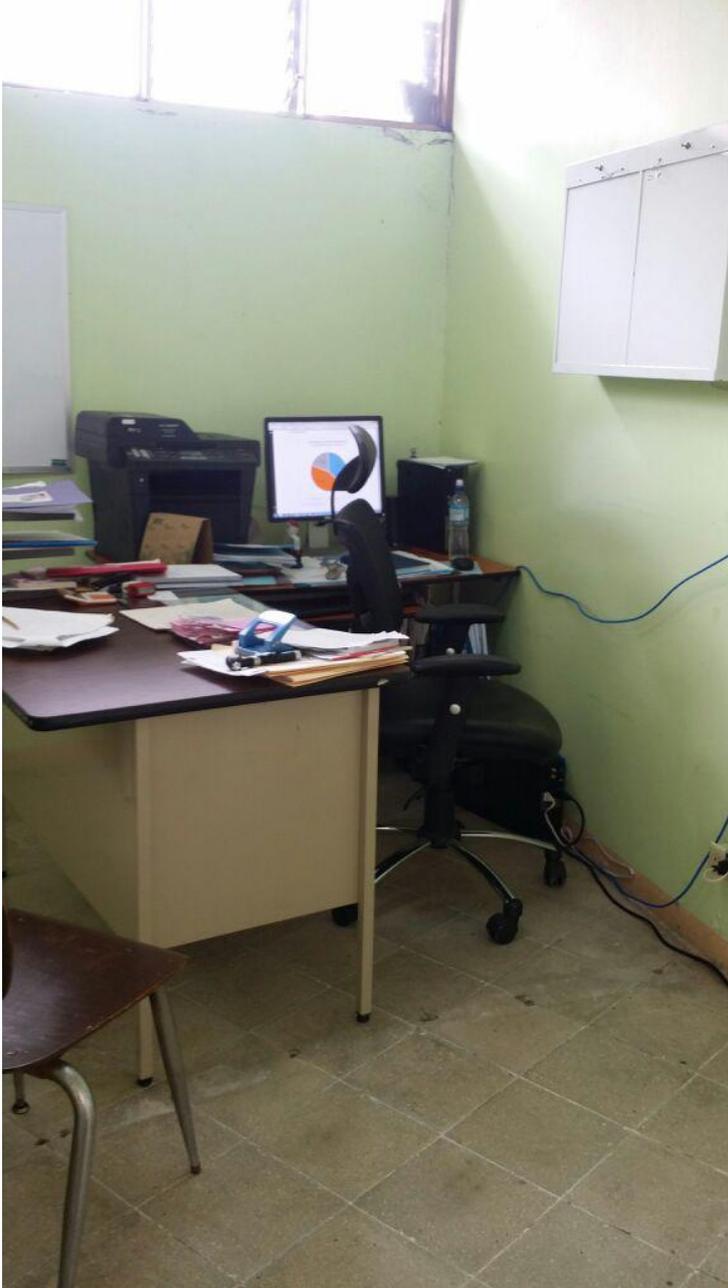
En esta fotografía se advierten varios equipos conectados a un único tomacorriente con el consecuente riesgo de incendio por sobrecarga.

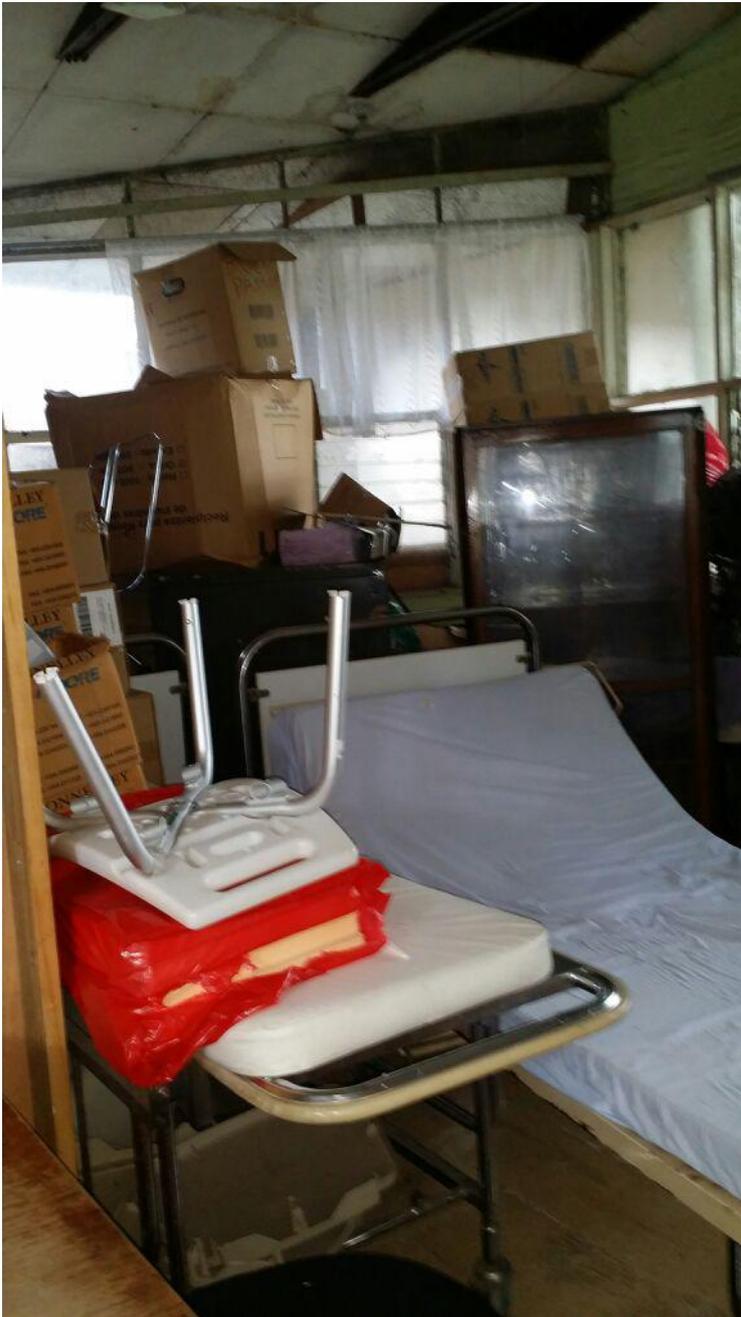
No se cuenta con un espacio adecuado para bodega por lo que en la parte trasera del área médica se conjuntan camillas viejas, cajas vacías, y otros suministros.

Bodega improvisada en el Área Médica.

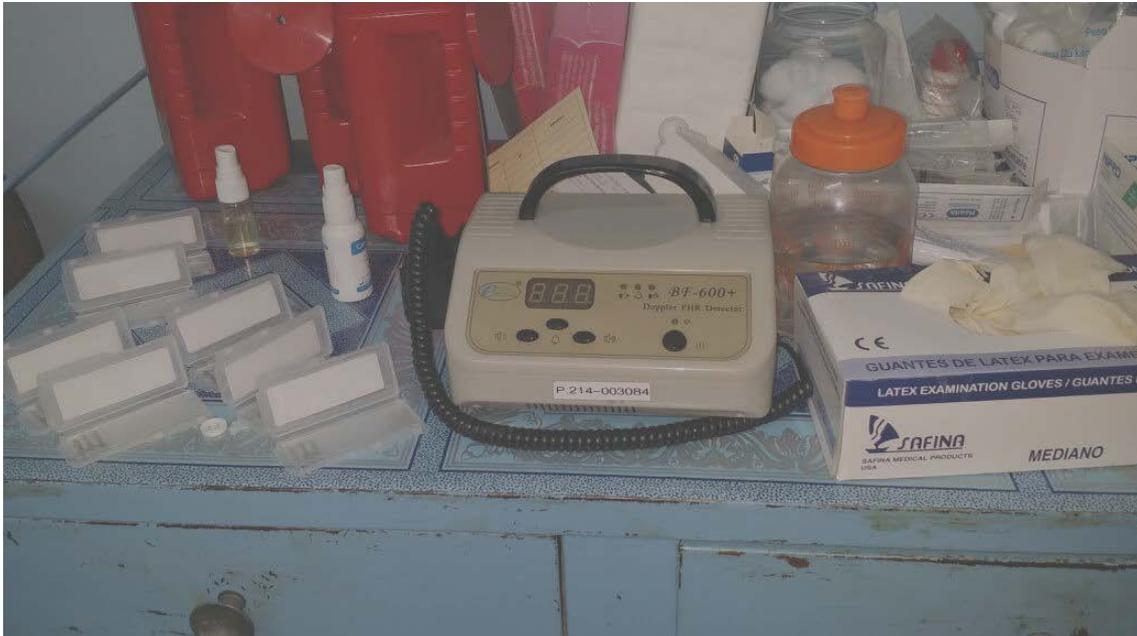
En el consultorio de consulta prenatal solamente se encuentra un monitor viejo y que según la Doctora Marín no siempre permite la atención adecuada de esta población. Los muebles en general son viejos y deteriorados.

Imagen del único monitor fetal con que se cuenta en el Centro Penal Buen Pastor, que corresponde a un equipo viejo y que no siempre tiene un funcionamiento óptimo.

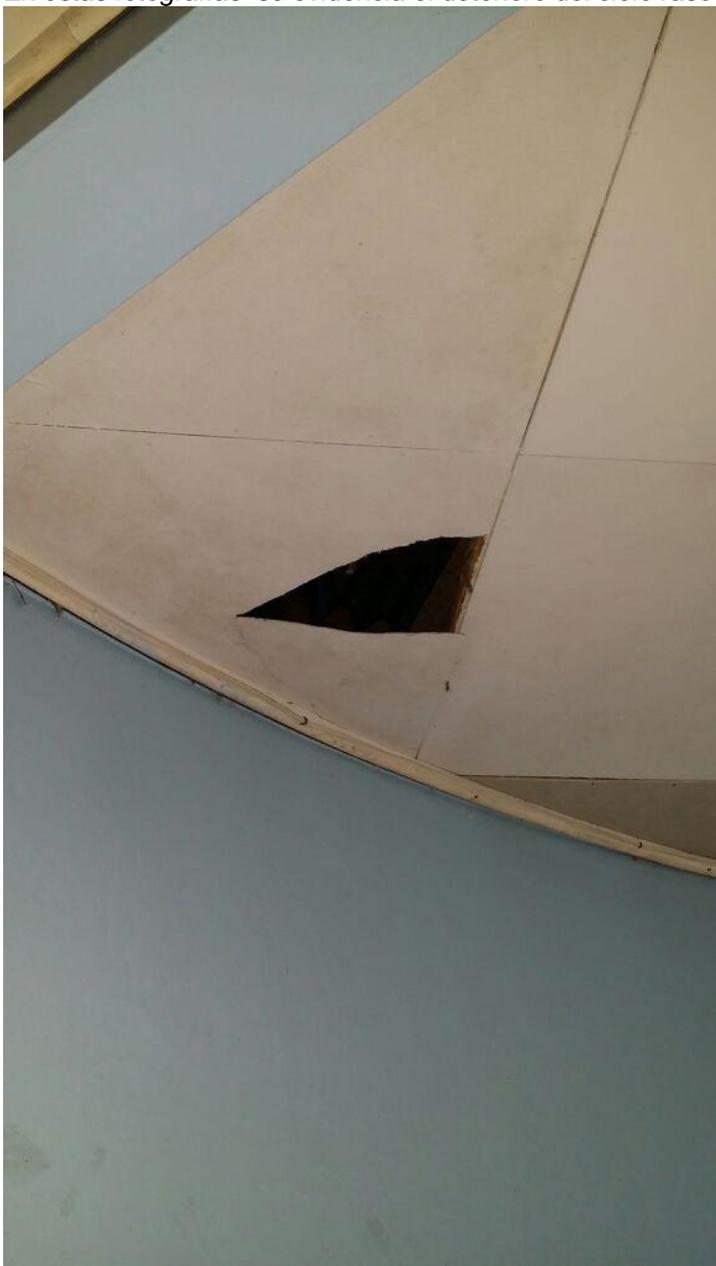
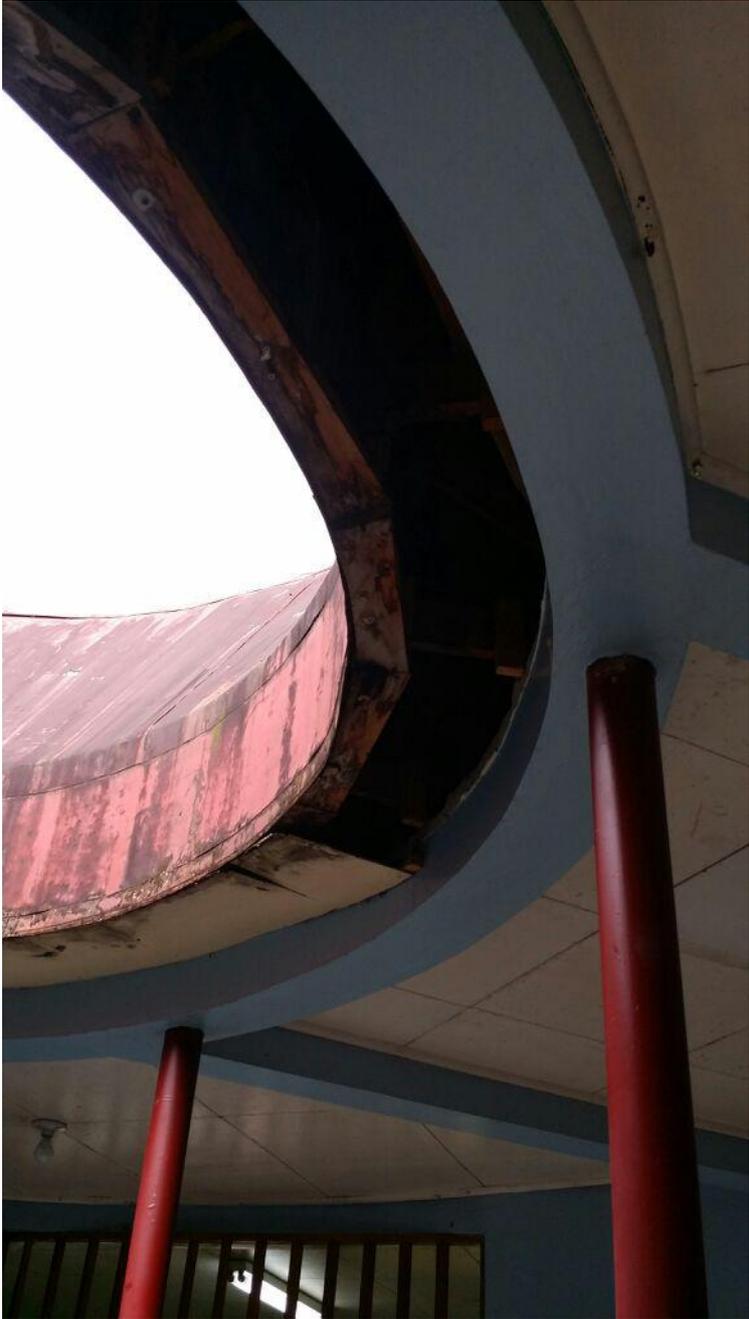
En estas fotografías se evidencia el deterioro del cielo raso del Área Médica.

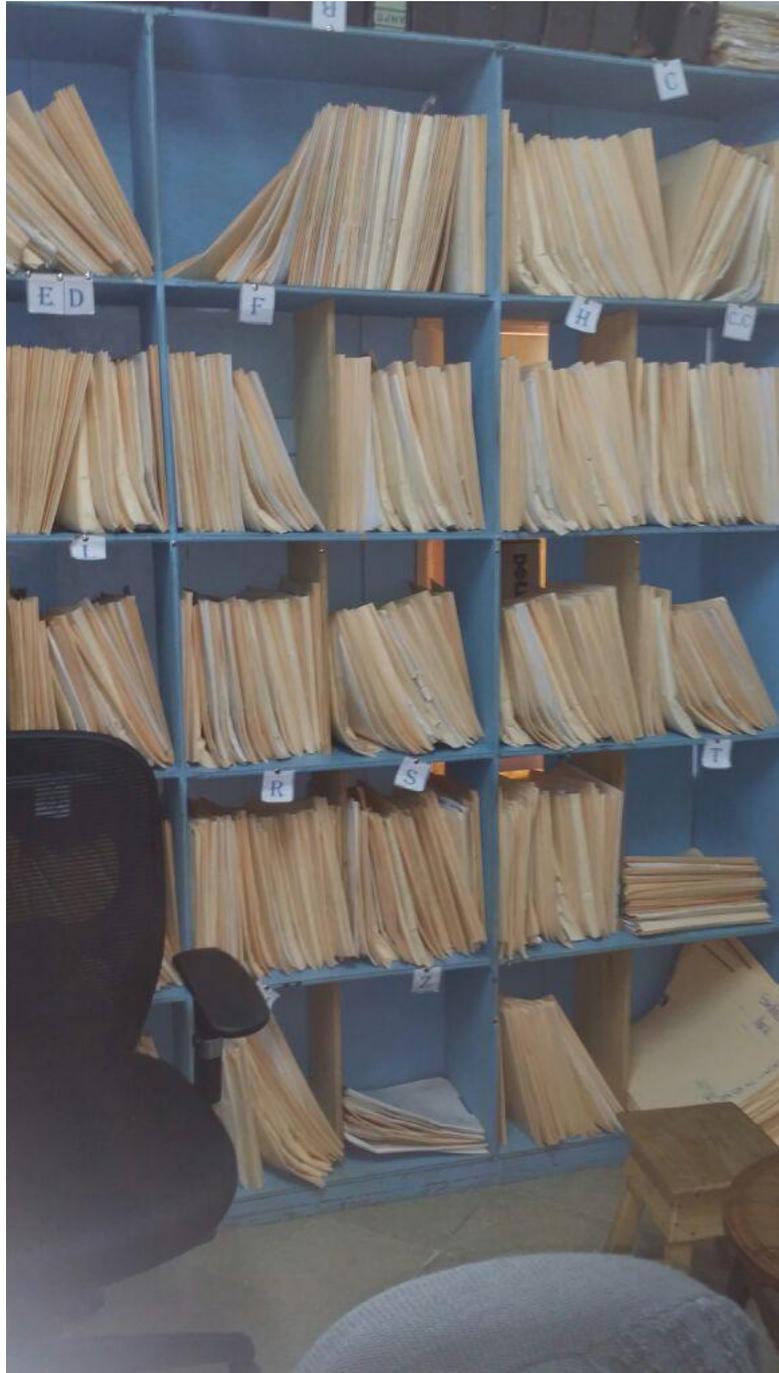
Espacios destinados al archivo de expedientes médicos resulta insuficiente

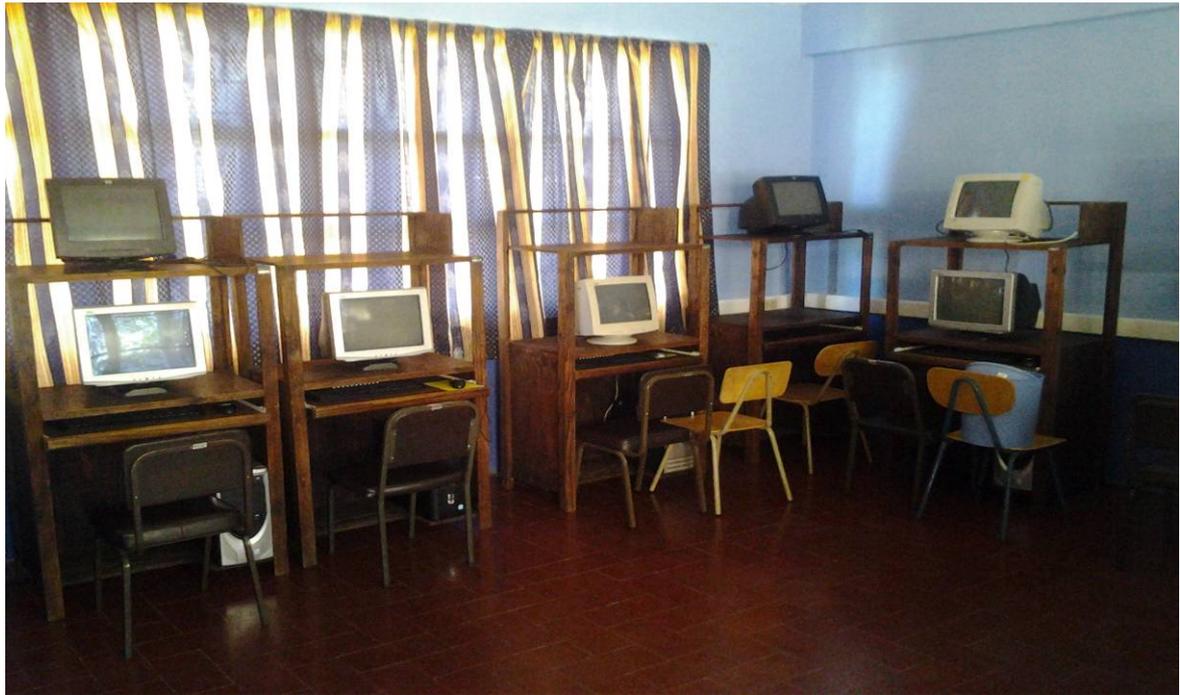
Foto del área de cómputo.

El área educativa se encuentra en muy malas condiciones aulas con cables eléctricos expuestos, pupitres en mal estado, aulas sin vidrios, se está cayendo el cielo raso, techo, sin pintura, sucias por el tiempo, piso en mal estado, se les mete el agua cuando llueve y son sumamente calurosas en período de verano; las mismas se encuentran en el área de capilla y está en

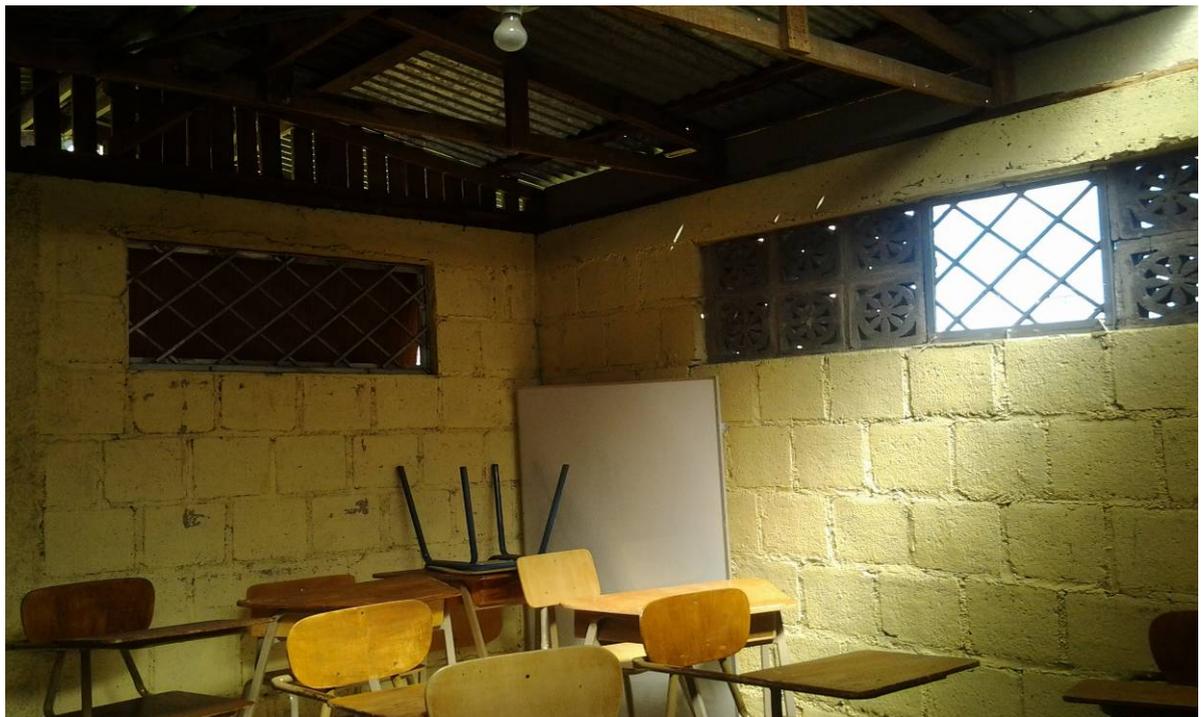
Foto de aula área educativa

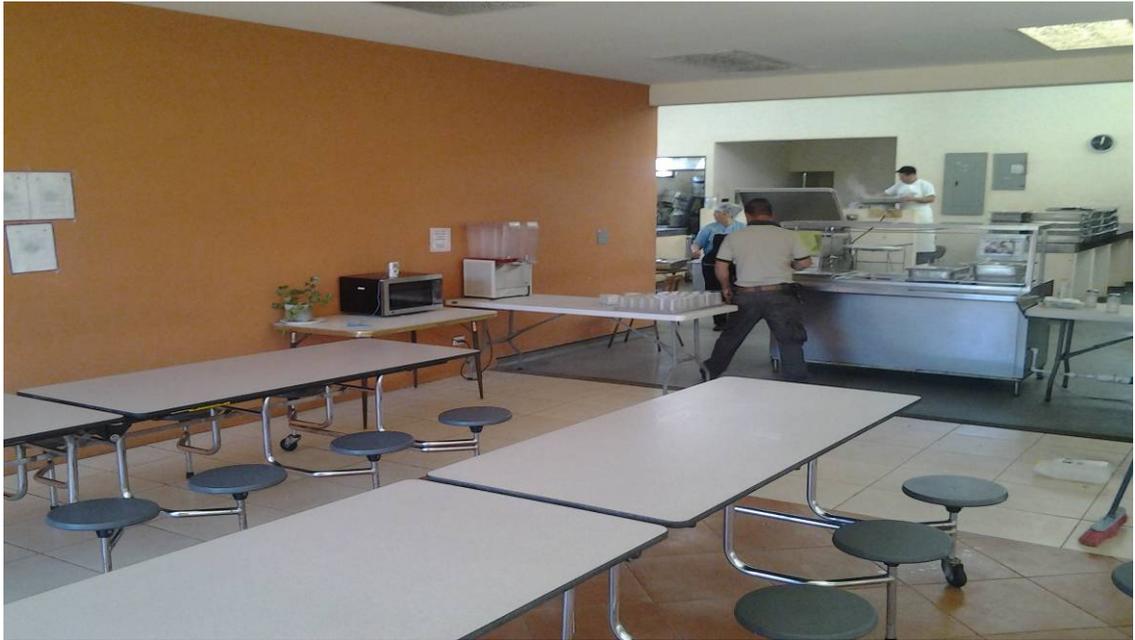
Foto del área de comedor para funcionarios.

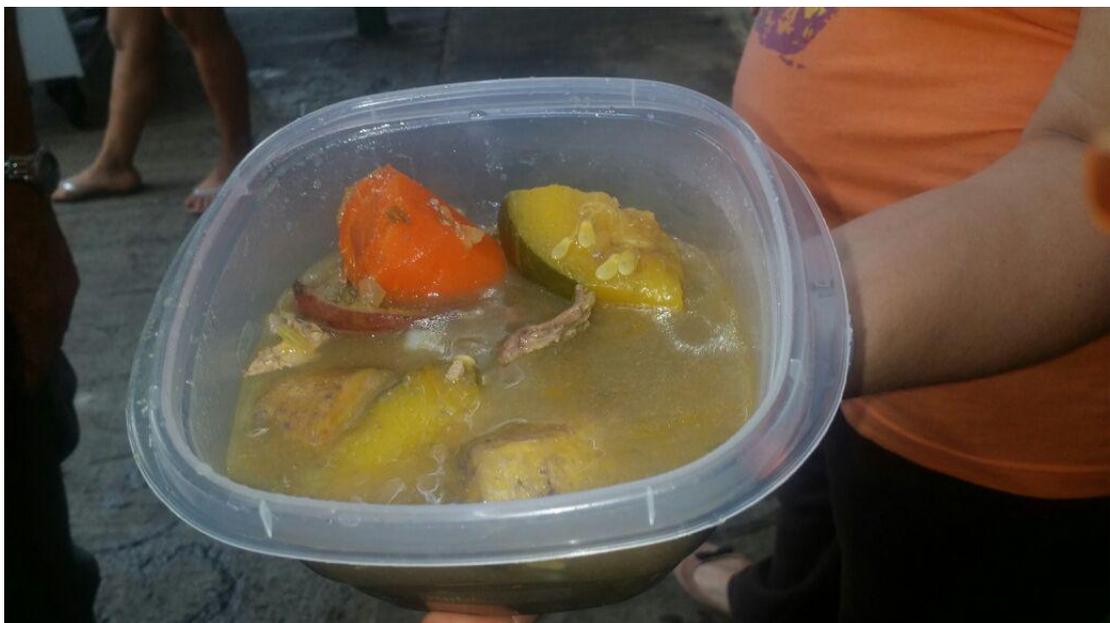
Fotografía de porción de comida correspondiente a las usuarias con dieta especial

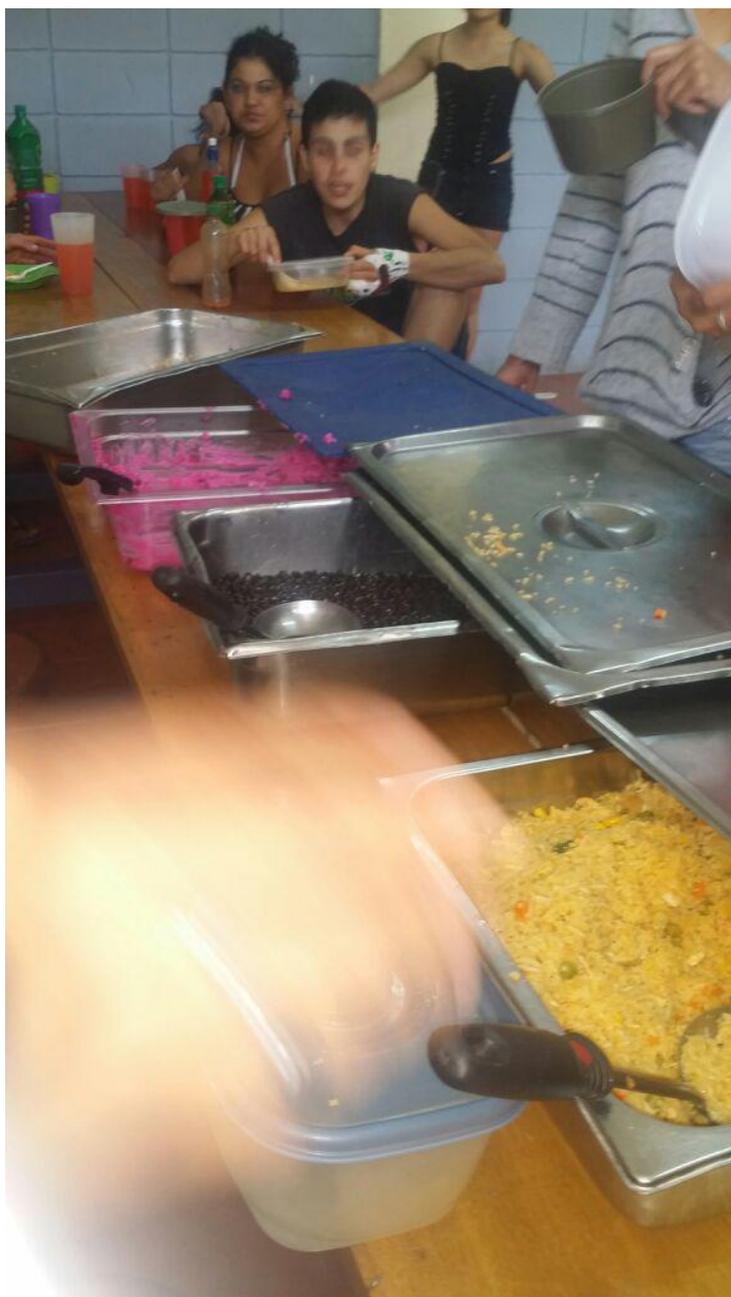
Bandejas de alimentos mientras se repartían alimentos en el comedor del Módulo B3

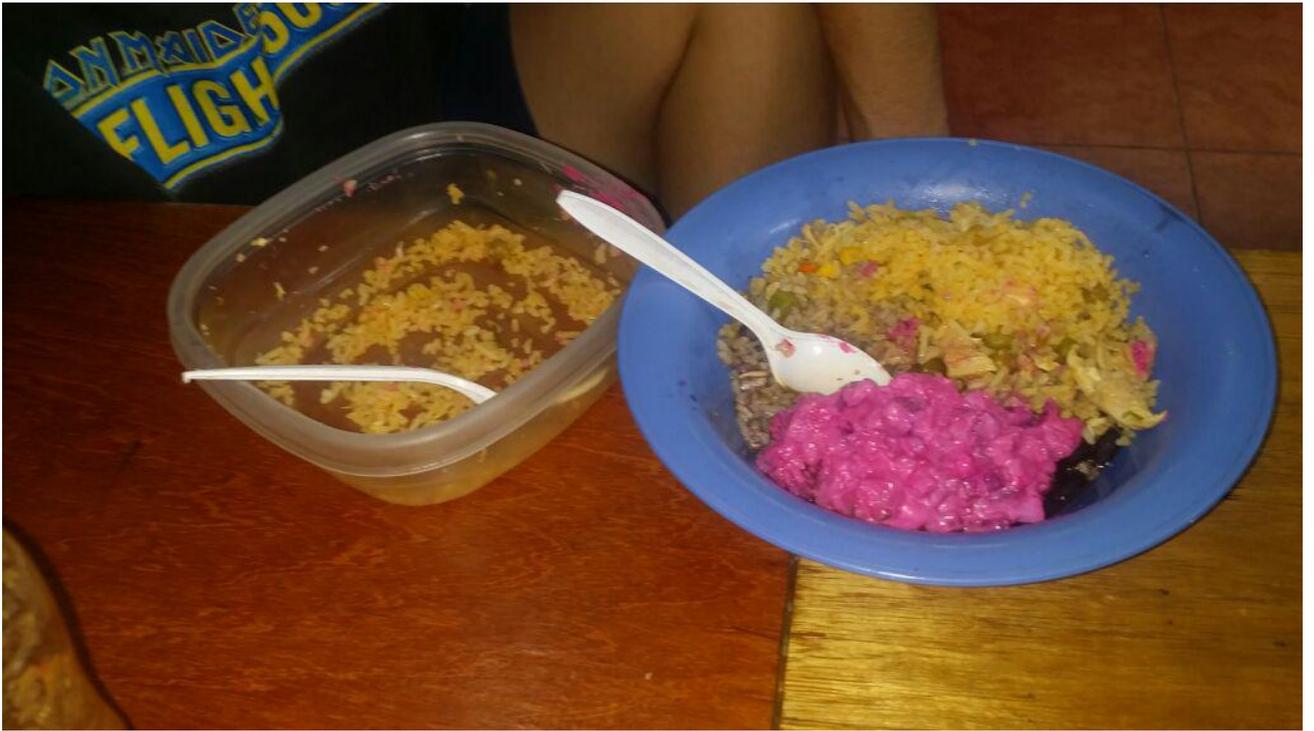
Diferentes utensilios en los que se sirven alimentos

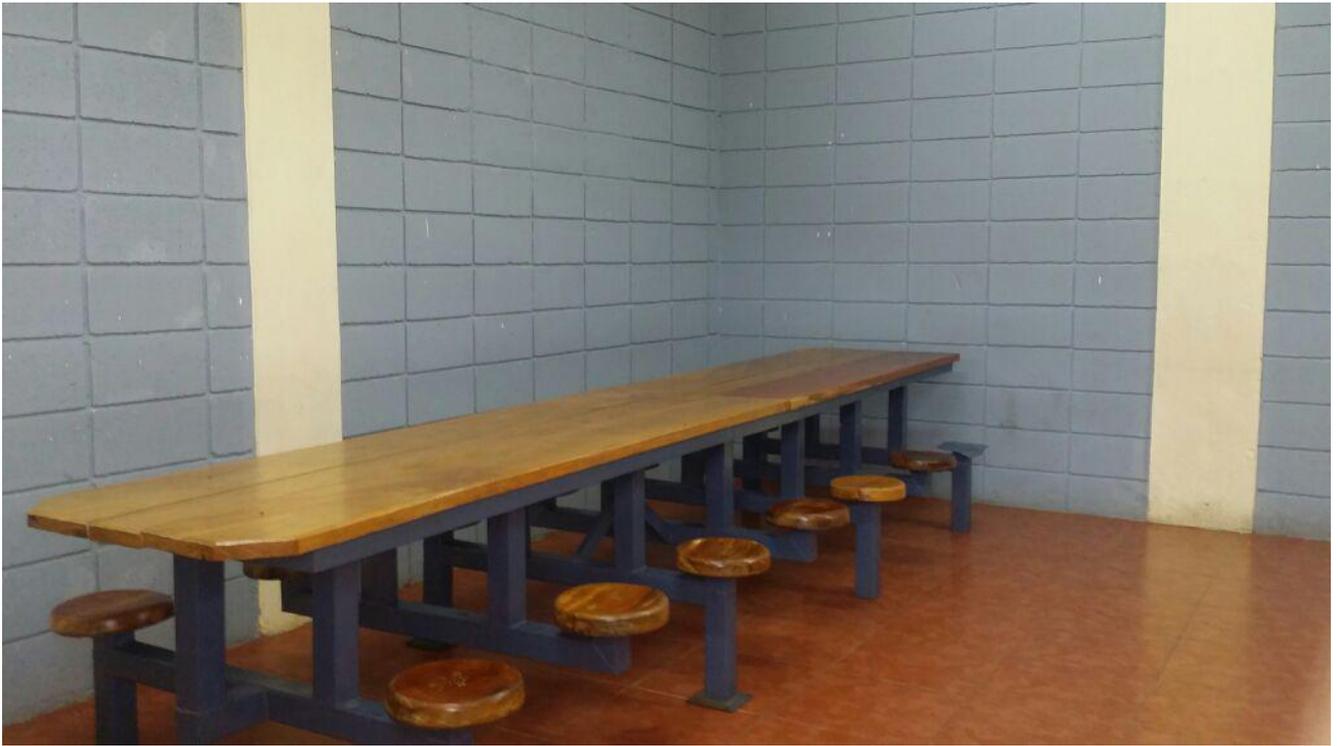
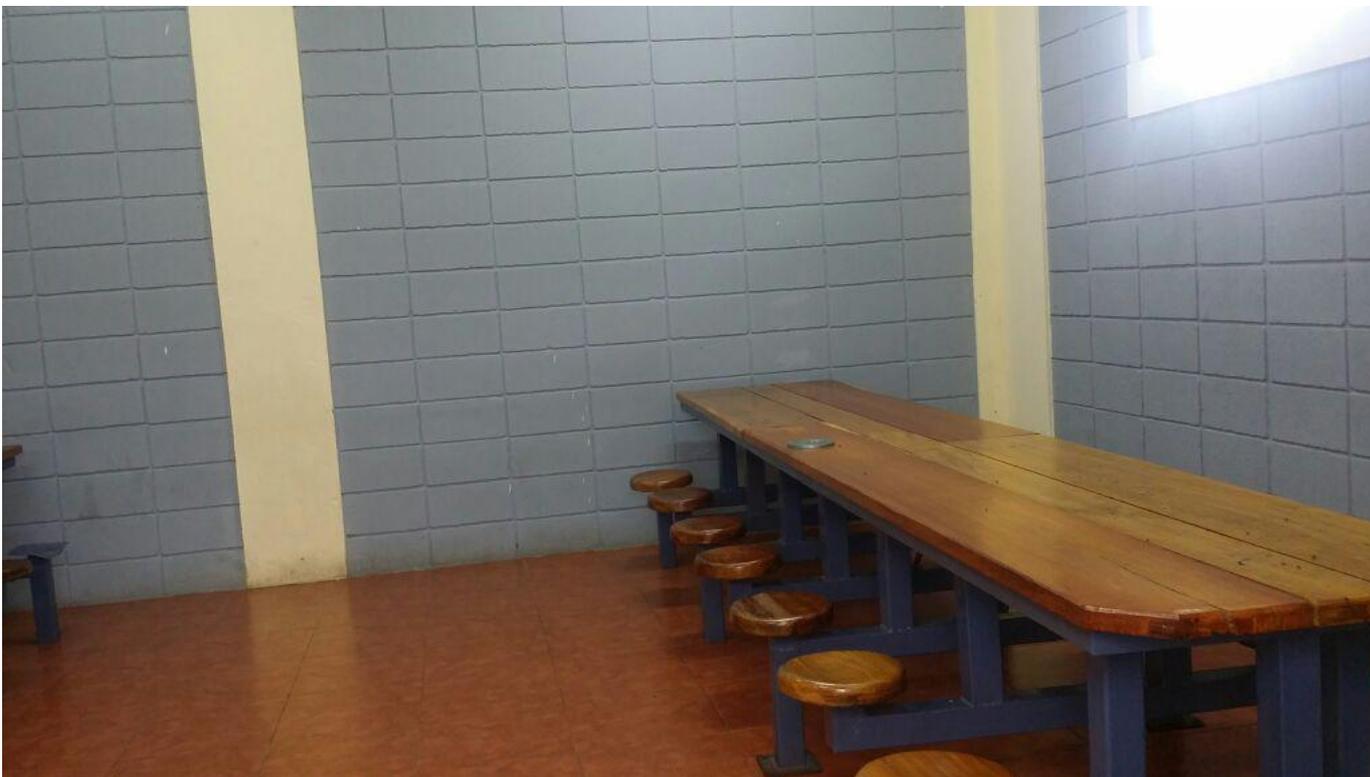
Es un reclamo generalizado de las privadas de libertad que el espacio de comedor asignado para realizar los tiempos de comida resulta insuficiente e incómodo. Relatan cómo al tener que hacer fila para ingresar a los comedores y contar éstos con espacio para únicamente 25 personas, ello implica que muchas veces las privadas de libertad tengan que ingerir sus alimentos fríos, mientras esperan a que se les sirva. Señalan además que al no permitirles ingerir alimentos en otros espacios, ello implica conflictos pues la población se desespera. Finalmente se nos refiere que en el caso de población con condición de salud especial (diabéticas, embarazadas) no se brinda ningún tipo de excepción en cuanto a las horas de distribución de alimentos ni se les permite mantener alimentos en sus dormitorios, lo que genera eventos que pueden comprometer la salud de las privadas de libertad.

Panorámicas del Comedor del Módulo B3

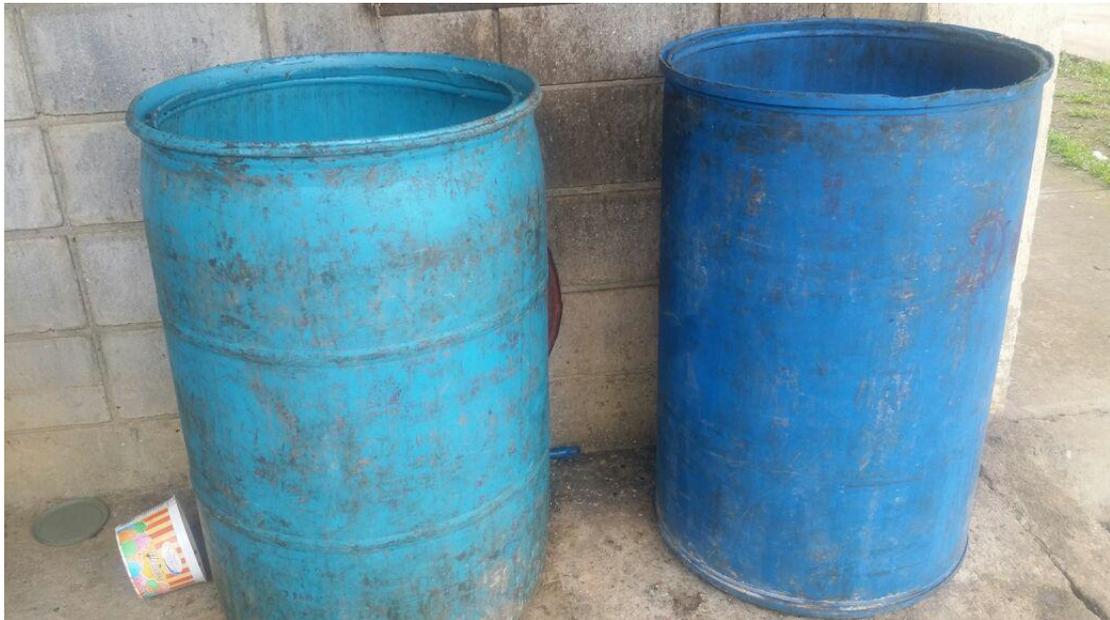
Basurero en las afueras de los módulos B3 y B4 sin tapa

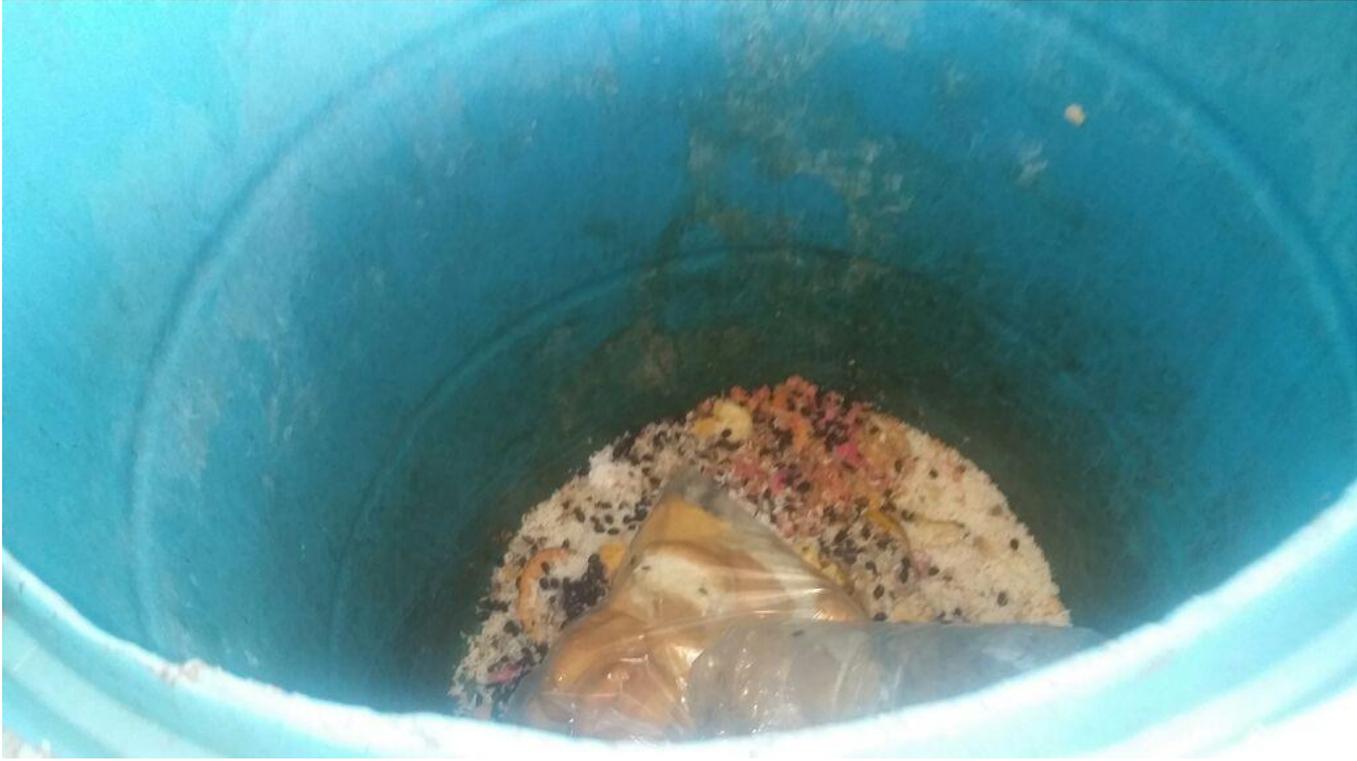
Formato de vista interna del basurero ubicado en las afueras del Módulo B3. Nótese los residuos de alimentos de varios días y de varios tiempos de comida, pues se observan incluso piezas de pan que corresponden al menú del desayuno.

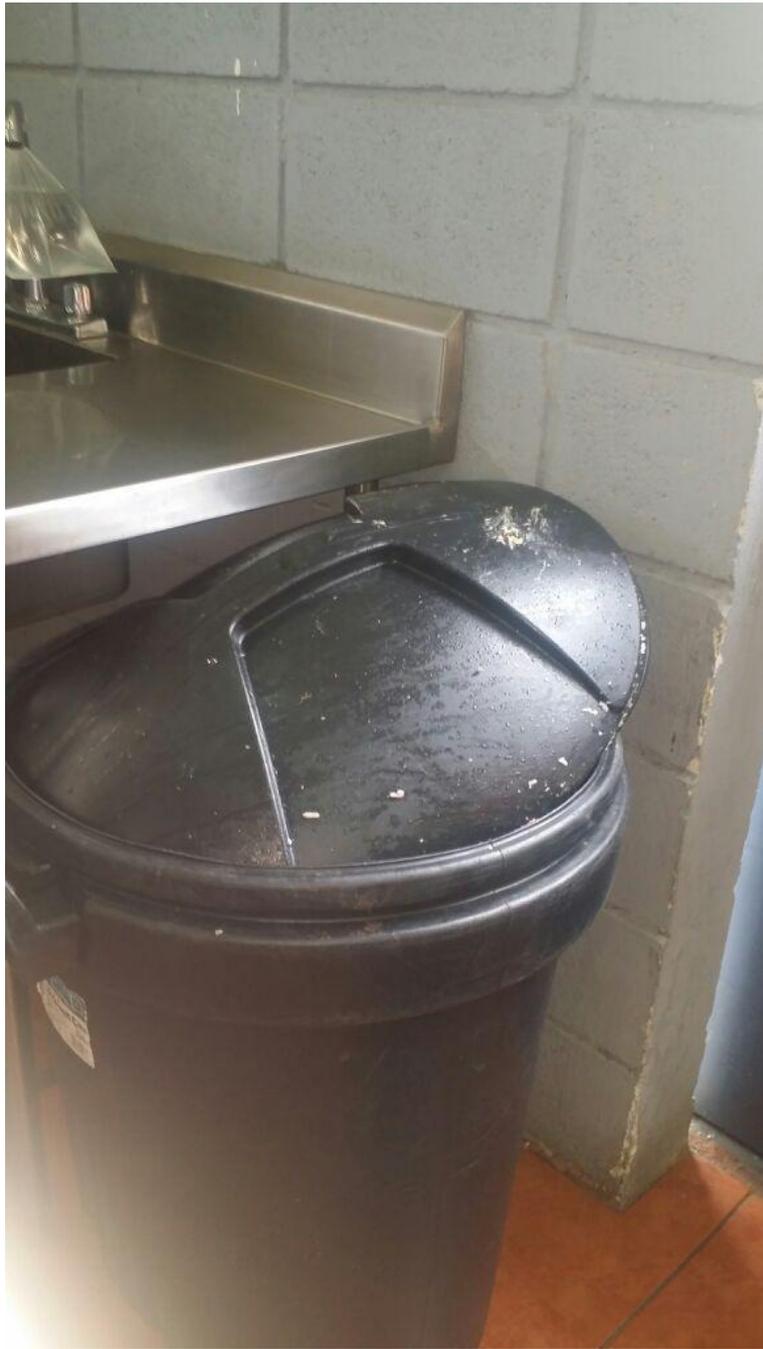
Basurero con tapa pero sucio en el comedor del Módulo B3

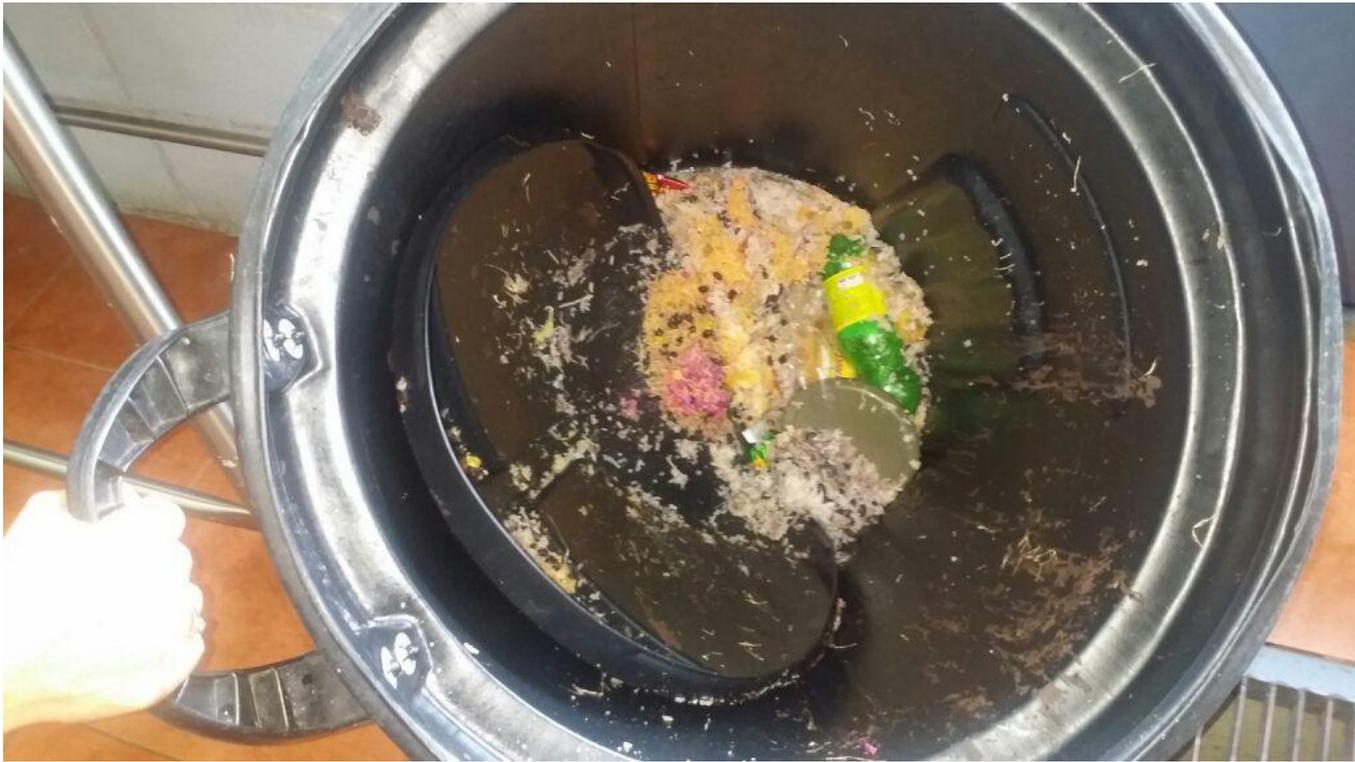
Vista interna del mismo basurero ubicado en el comedor del Módulo B3 cerca de la puerta de ingreso.

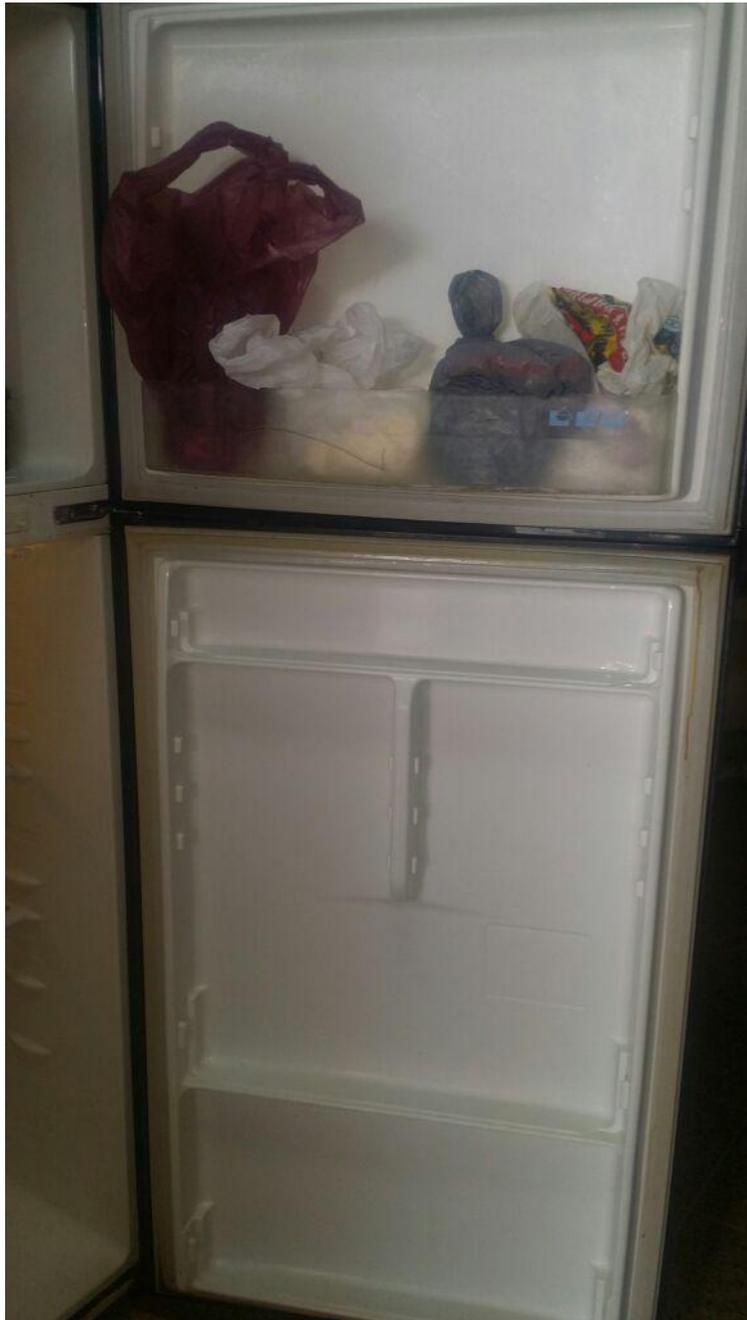
Se refiere como un problema por parte de las privadas de libertad, la existencia de pilas en mal estado dentro de los comedores, lavatorios sin dispensador de jabón, hornos de microondas que no pueden ser utilizados por un período de tiempo mayor a cuatro minutos y refrigeradoras adquiridas con el dinero de las privadas de libertad (no proveídas por el centro penal) en mal o inadecuado funcionamiento en donde se conservan alimentos y medicinas de las privadas de libertad.

Panorámica de refrigeradora adquirida por las privadas de libertad en donde conservan hielo y medicamentos.

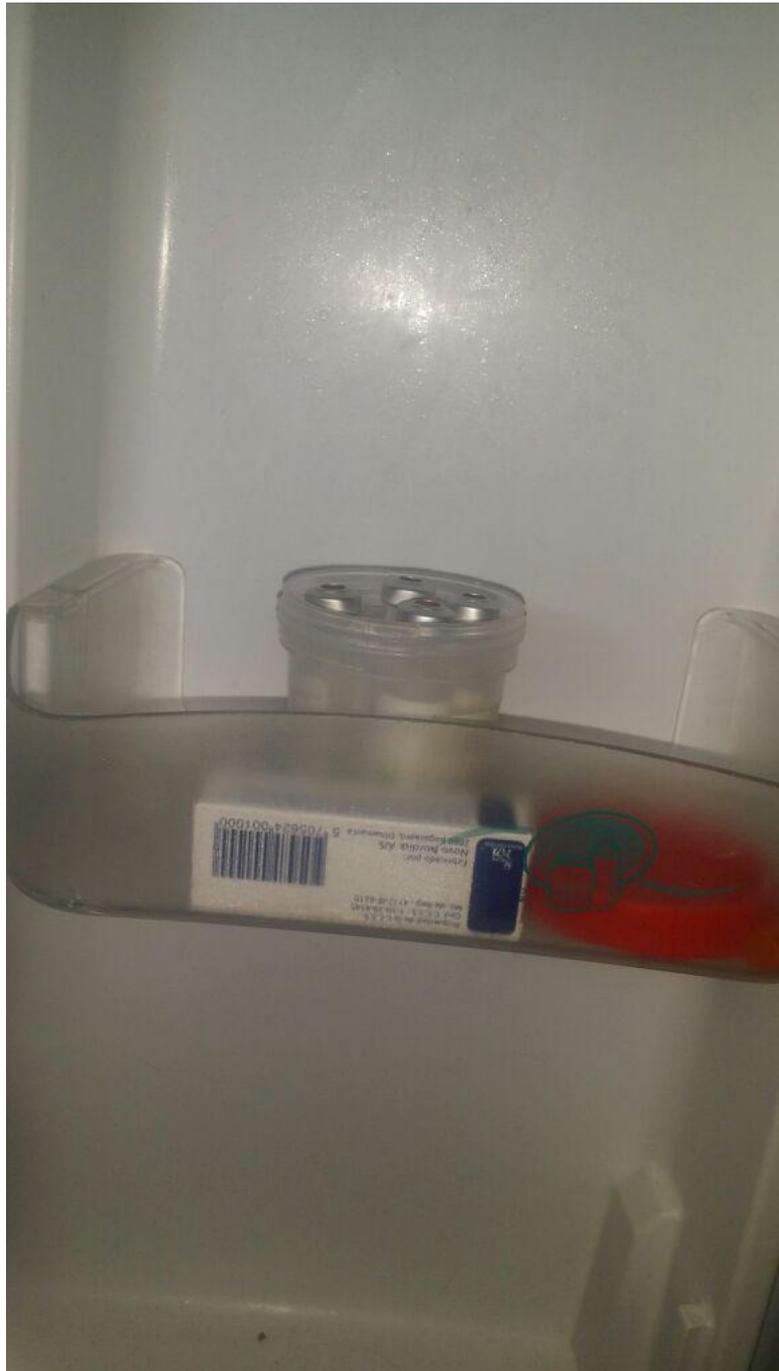
Aproximación de medicamentos resguardados en la refrigeradora del módulo cuyo funcionamiento según afirman las privadas de libertad del módulo B3 a veces presenta problemas, lo que puede comprometer la calidad de los medicamentos allí resguardados. Esta fotografía corresponde a cinco dosis de insulina que se conservan en la refrigeradora.

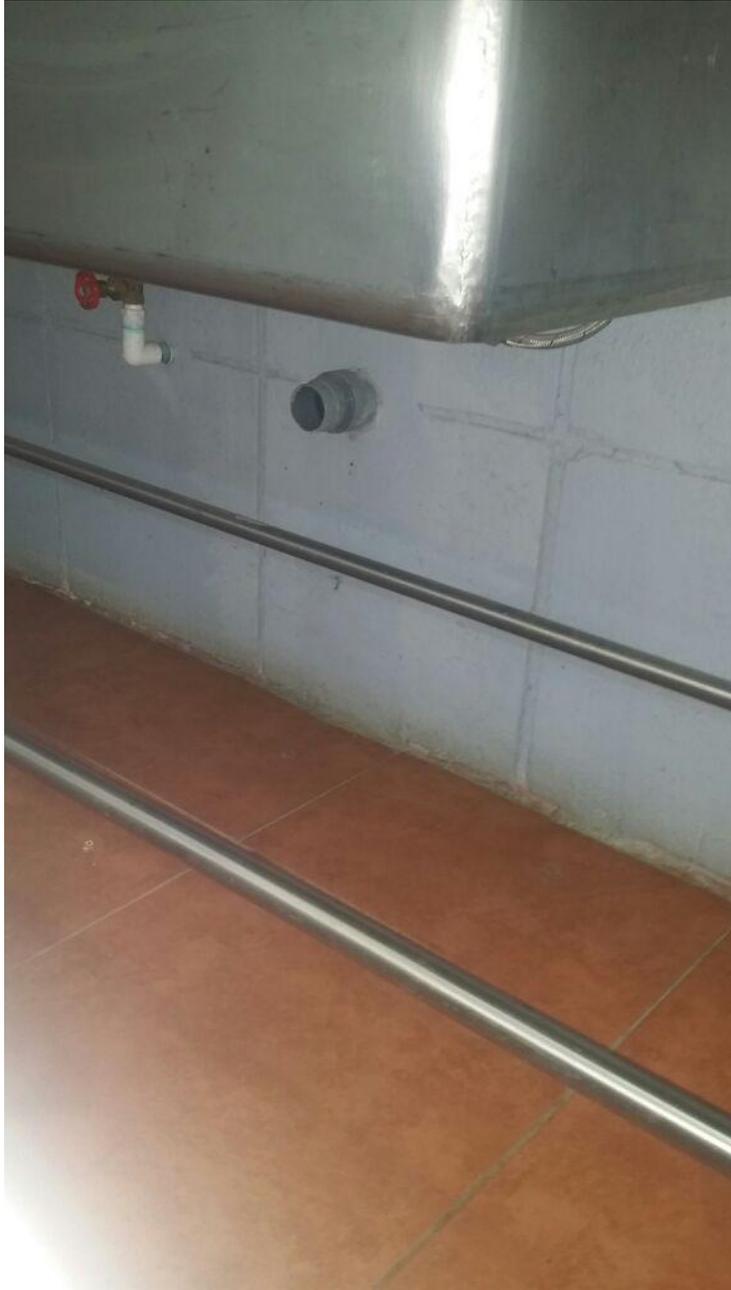
Pila en mal estado que informan las privadas de libertad del Módulo B3 ha sido reportado en numerosas ocasiones sin ser reparado.

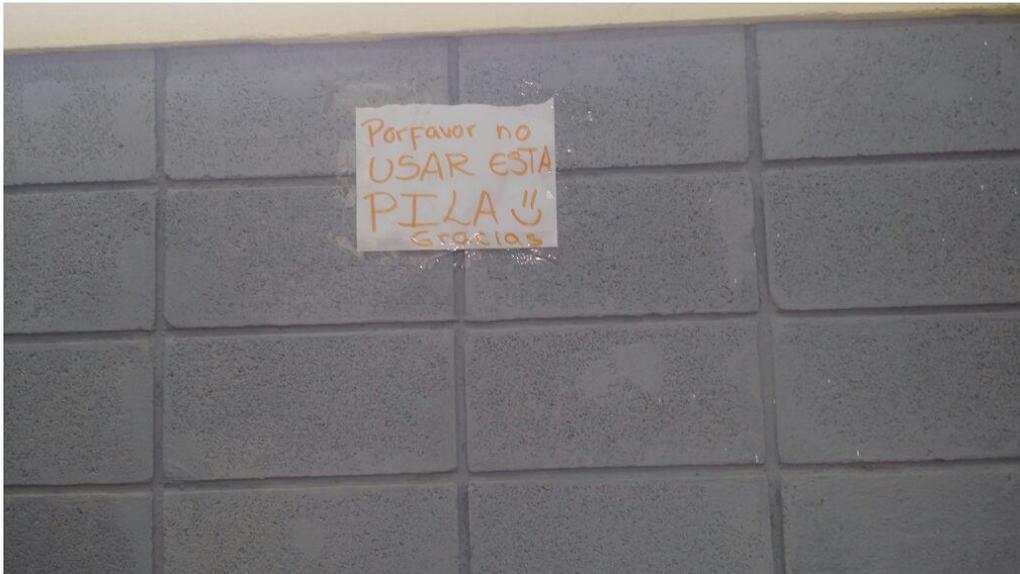
Es común encontrar este tipo de rótulos en los diferentes comedores visitados. Esta fotografía corresponde al comedor del Módulo B4
