INFORME DE MONITOREO

CENTRO DE ATENCIÓN **INSTITUCIONAL** **BUEN PASTOR**

JUNIO 2015

INFORME DE MONITOREO DE
CENTRO PENITENCIARIO
INFORME DE VISITA GENERAL

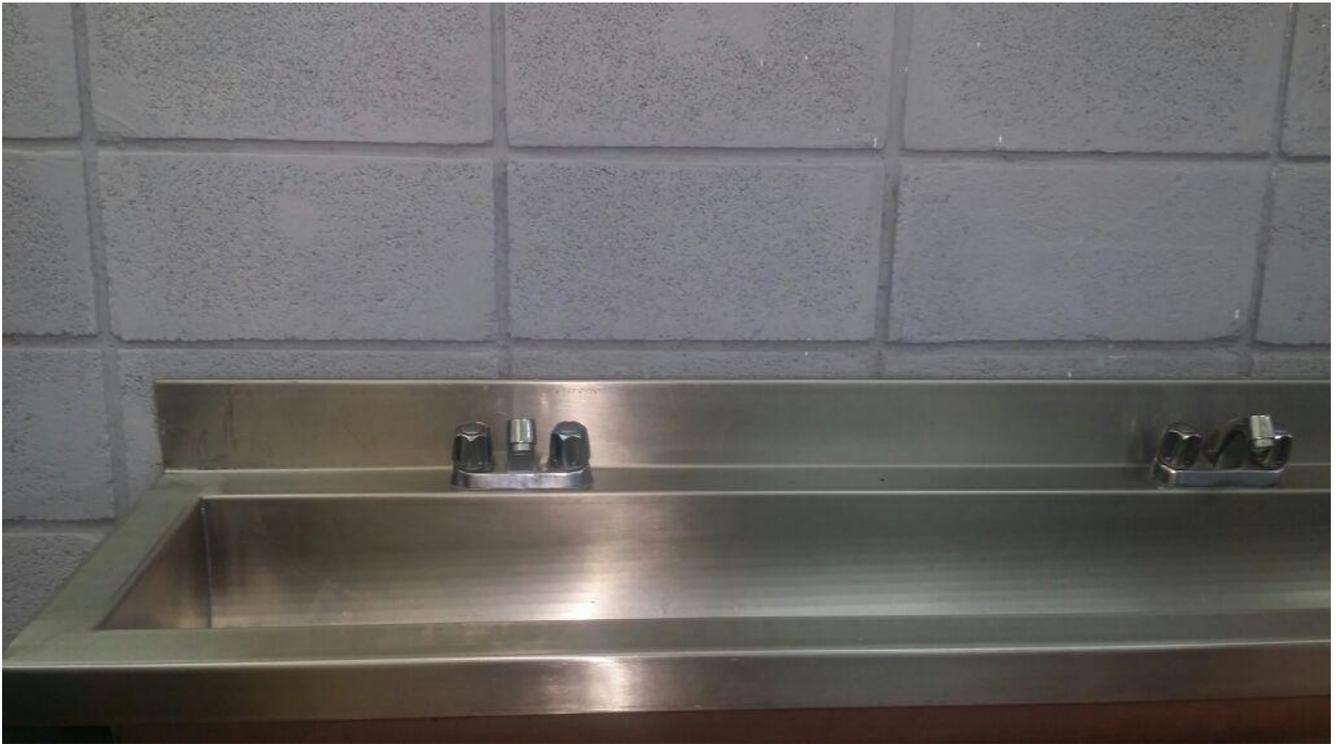
Lavamanos del comedor del Módulo B4 sin dispensador de jabón

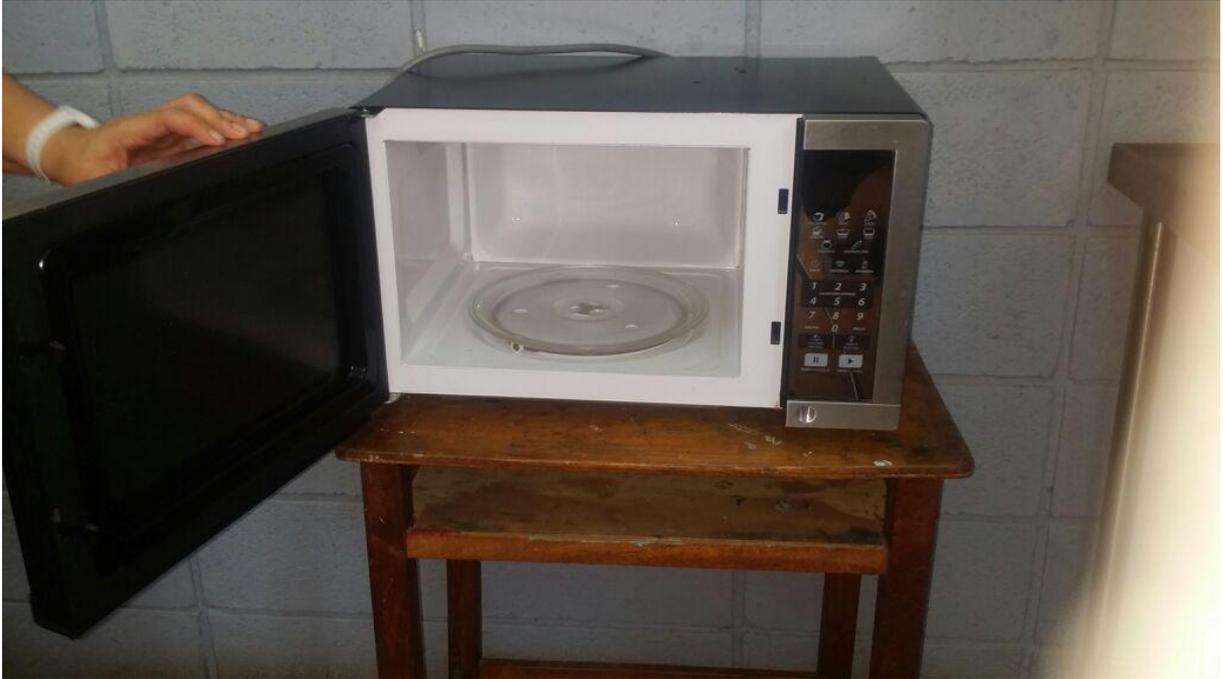
Fotografía de microondas utilizado para calentar alimentos en el Módulo B3. Como se aprecia no es posible utilizarlo más de cuatro minutos ni después de las 4:30 pm.

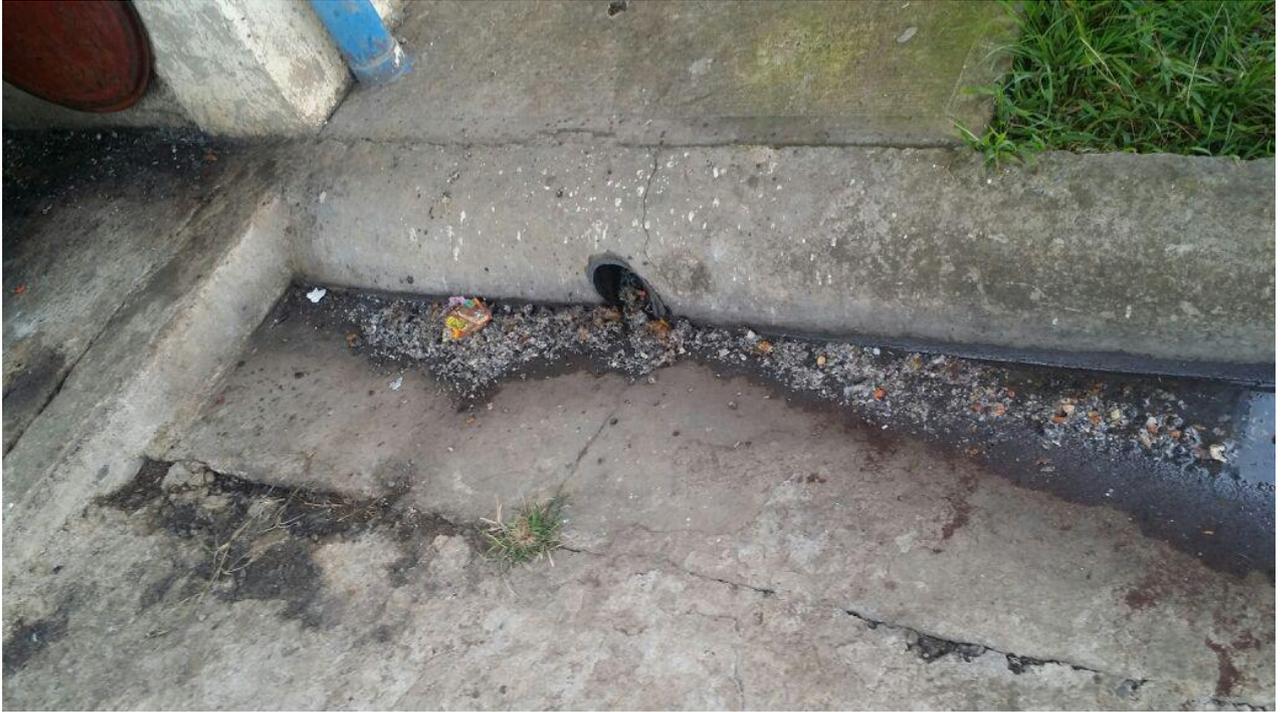
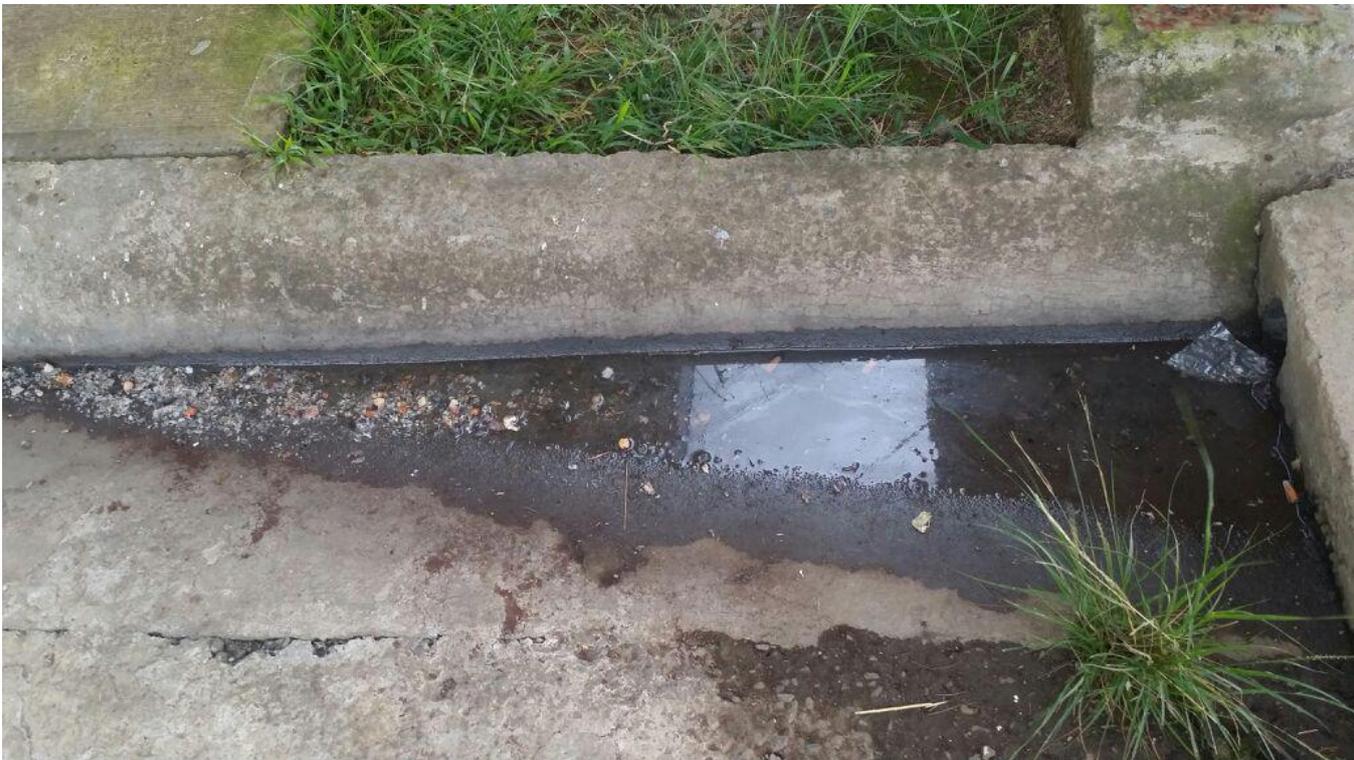
Un problema común que se detectó en los diferentes módulos del Centro Penal, tanto en el área de indiciadas como sentenciadas, es la mala canalización de las aguas del Centro Penal, toda vez que el desfogue de las pilas de los distintos Módulos se realizan al exterior de los mismos, es decir, no se encuentran adecuadamente canalizadas, lo que provoca que restos de alimentos de las bandejas y platos queden expuestos al aire libre en las afueras de los distintos ámbitos, con el consecuente riesgo de proliferación de plagas de roedores e insectos.

Se constata la presencia de restos de arroz y frijoles en los desfuegos de aguas de los distintos módulos, así como aguas servidas estancadas con la consecuente proliferación de moscas y riesgo de plagas de otro tipo de animales..

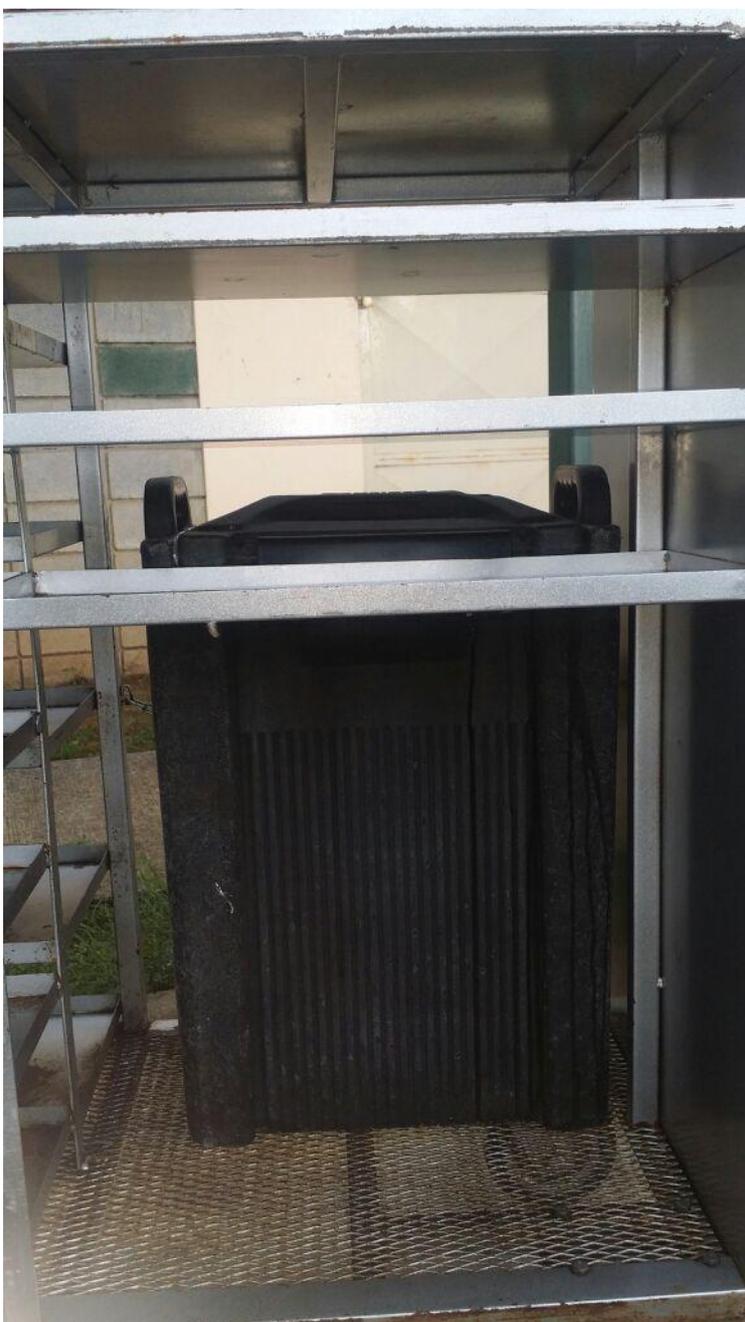
Envase en el que se traslada el café para ser repartido en los distintos módulos.

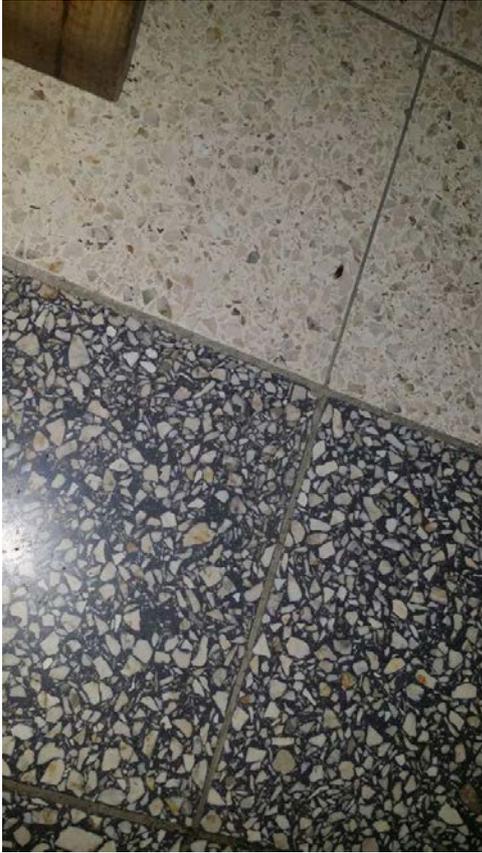
Se nos refirió por parte de la población ubicada en este módulo cómo por las noches son en ocasiones despertadas por las cucarachas y los roedores que les muerden o les caminan por sus extremidades, así lo indican las privadas de libertad Lovaina Olivar Durán y Miriam Madrigal Alvarado.

Cucarachas pequeñas ubicadas en las camas de las privadas de libertad

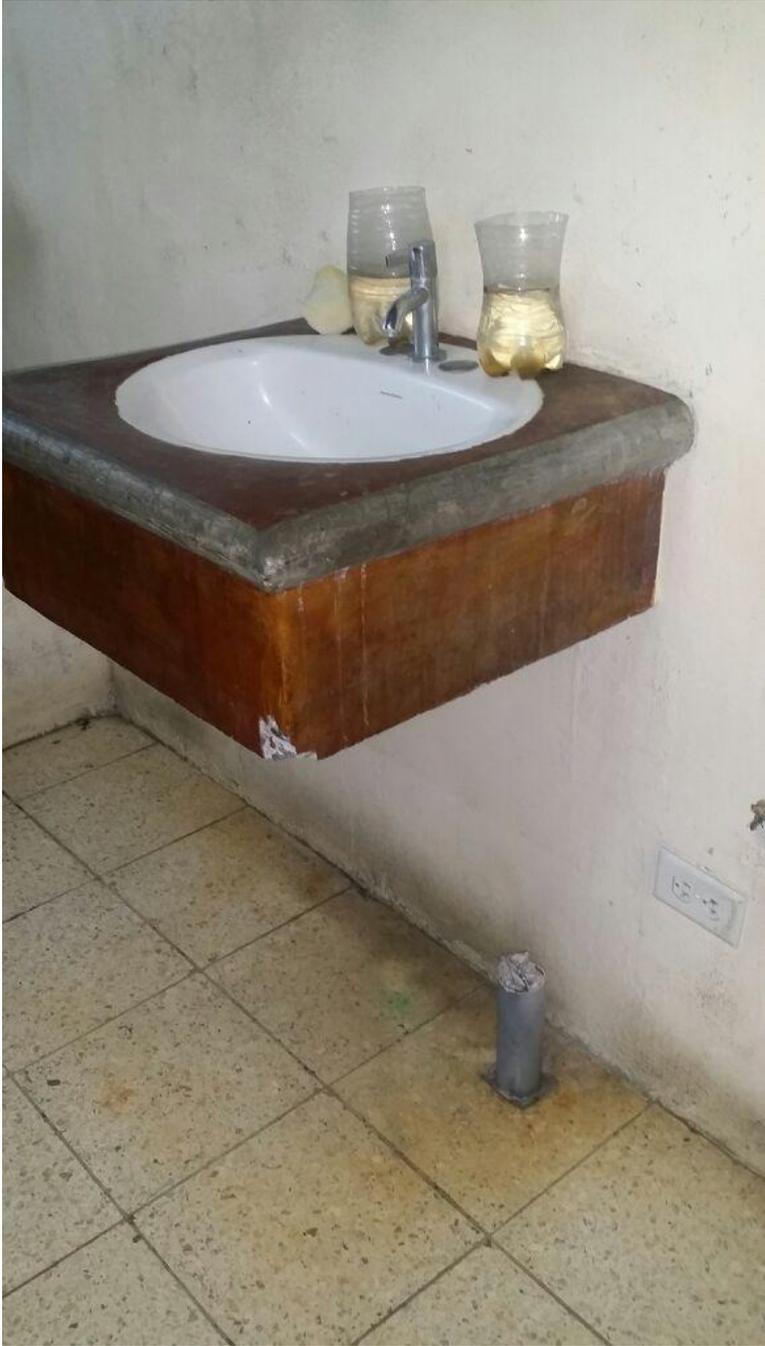
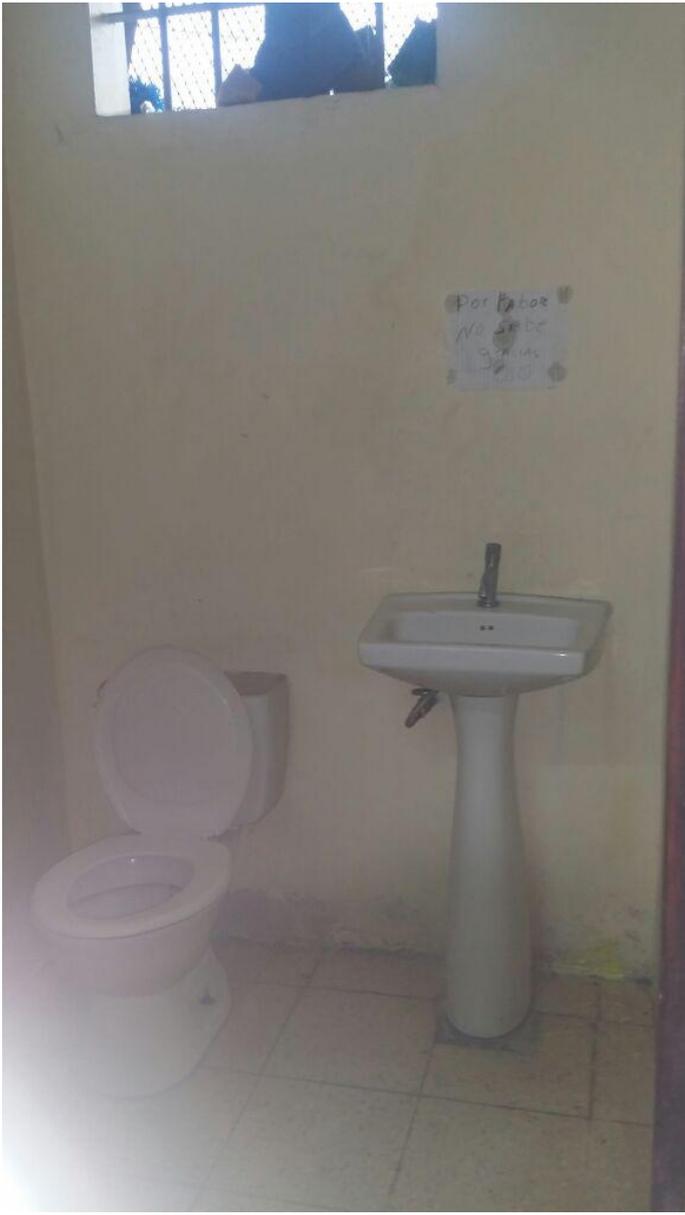
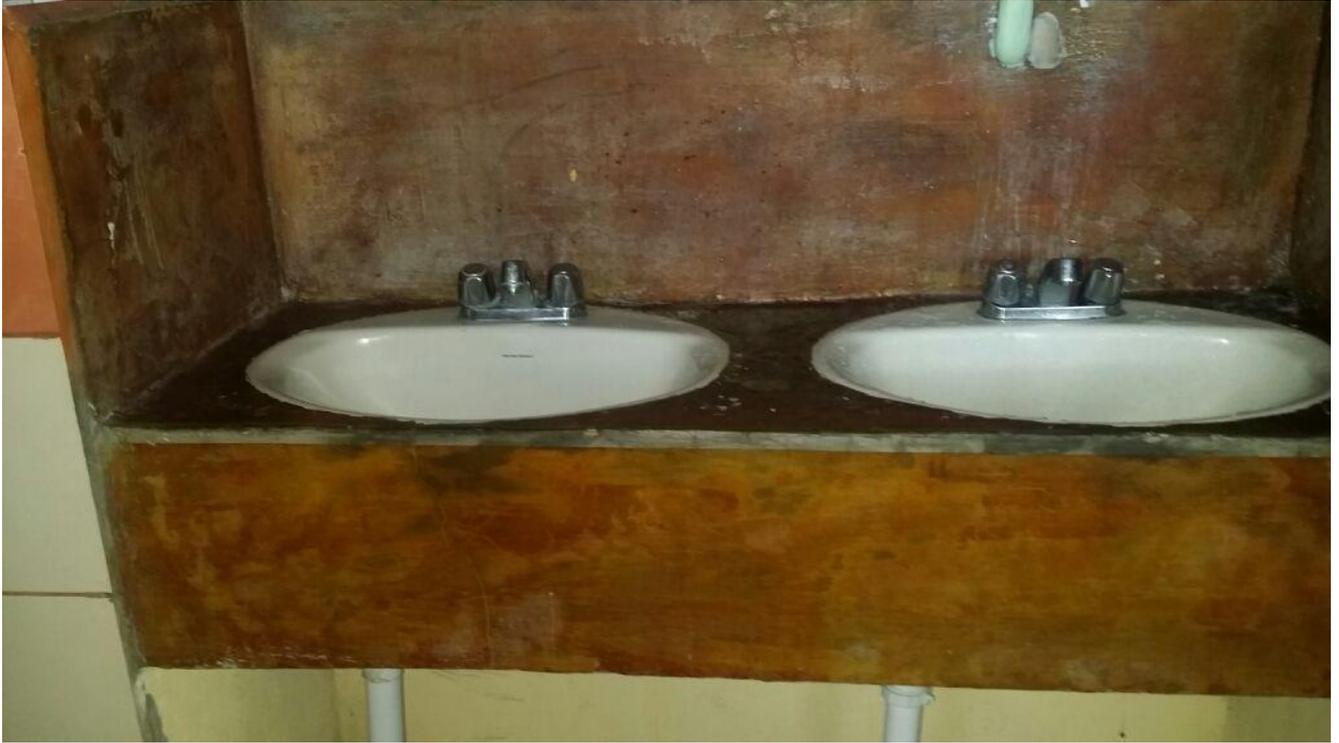
Se identifican lavatorios sin funcionamiento, así como piezas sanitarias en mal estado.

Lavatorios y piezas sanitarias en mal funcionamiento

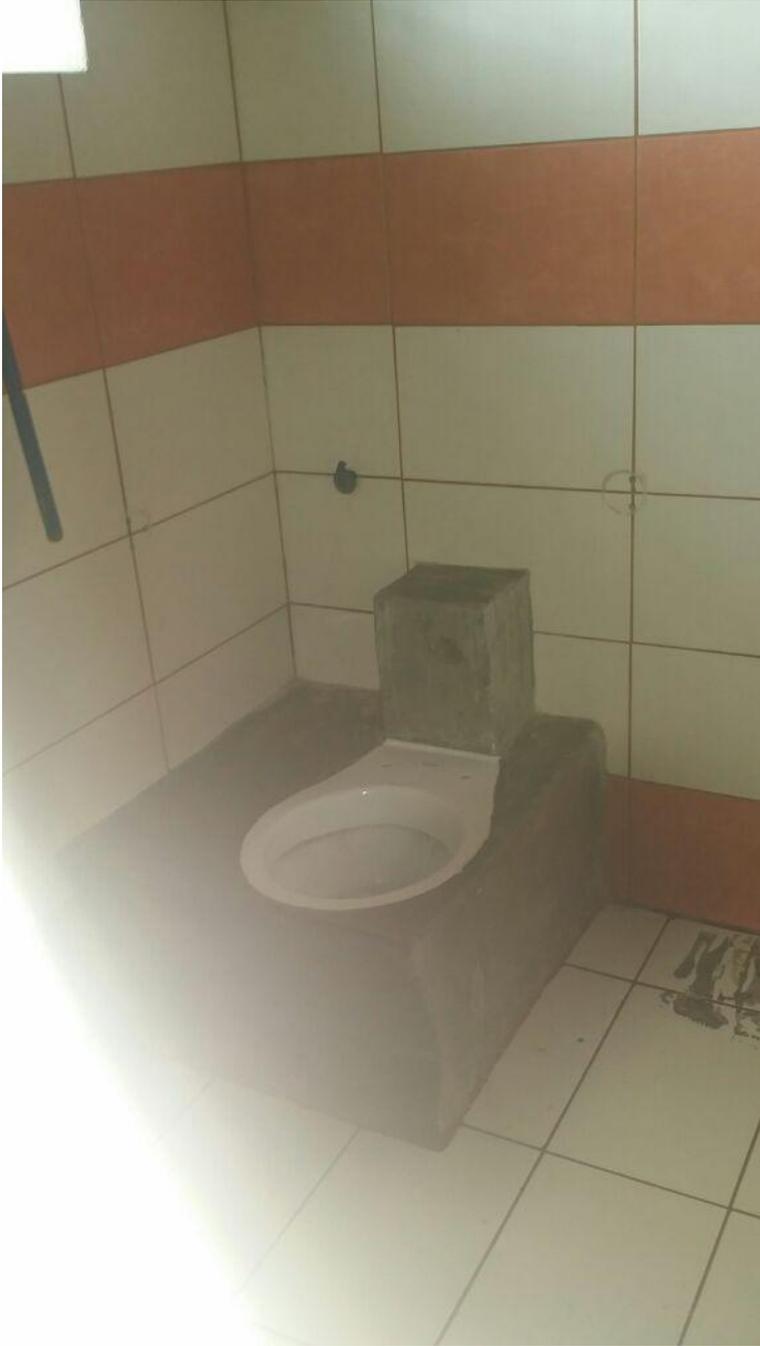
Estructura de las piezas sanitarias, éstas se encuentran contiguas a las duchas

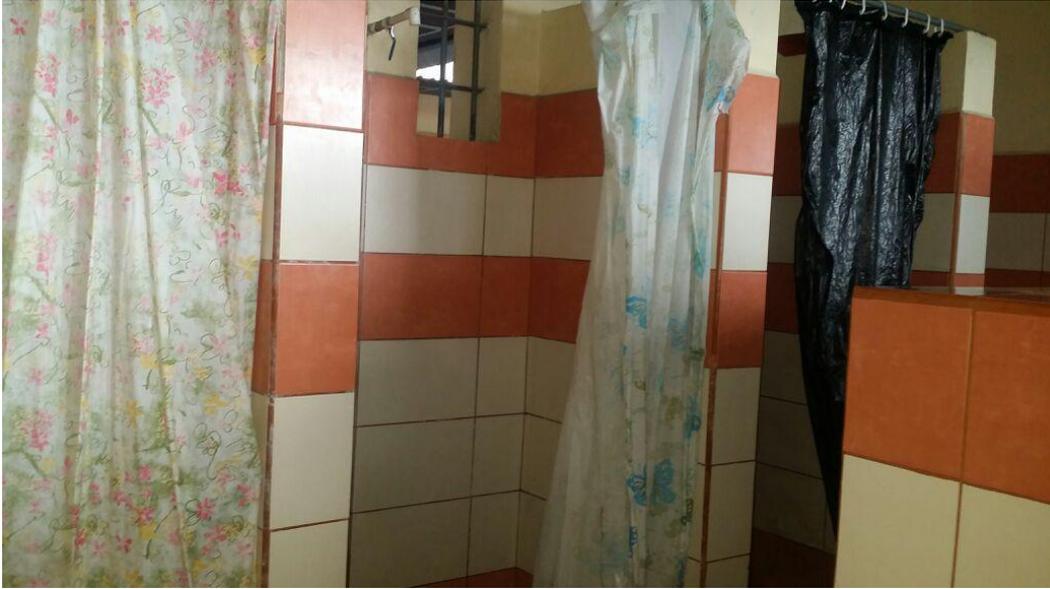
Panorámica de las duchas

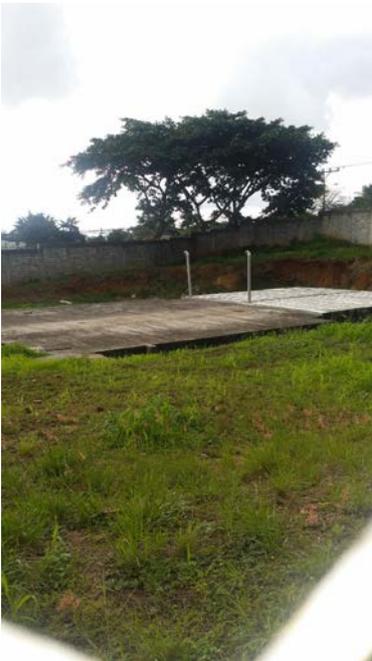
El ámbito A1 cuenta con un área de seguridad donde permanece una oficial todo el día a sus costados se advierten los portones de acceso, a nuestra llegada se constata la existencia de dos dormitorios, cada uno con tres servicios sanitarios y tres duchas, de las cuáles al menos uno no funcionaba a nuestra llegada, se refiere que el aseo se encuentra a cargo de una privada de libertad que realiza labores autogestionarias, siendo que son las propias privadas de libertad las que adquieren el desinfectante, el cloro y el jabón. La queja generalizada de las privadas de libertad ubicadas en este módulo es la presencia de ratas y cucarachas, a pesar de que afirman se fumigó recientemente, lo que atribuyen a la cercanía del módulo con la planta de tratamiento del centro penal, misma que emana además olores desagradables.

Panorámica de planta de tratamiento contigua al Ambito A1

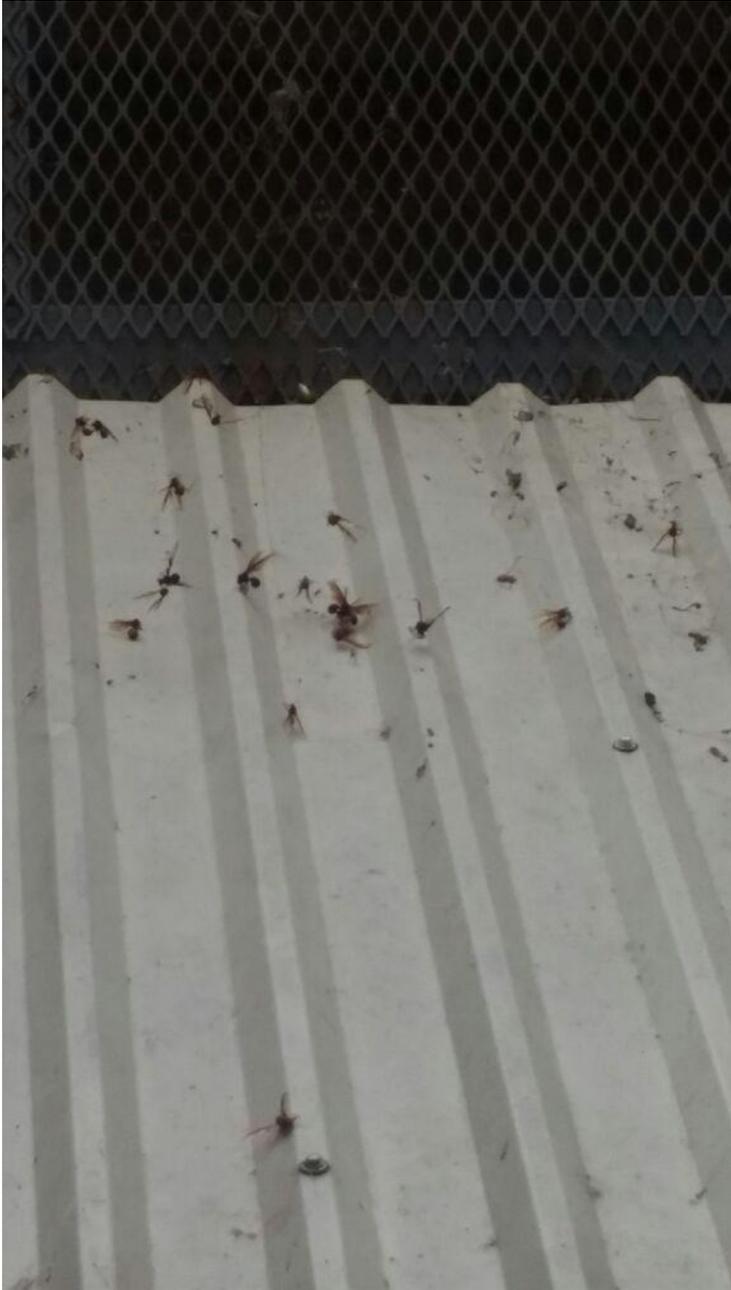
Zancudos de gran tamaño atrapados en las telarañas del techo del Ambito A1. Relatan las privadas de libertad que estos son los insectos que las pican en las noches.

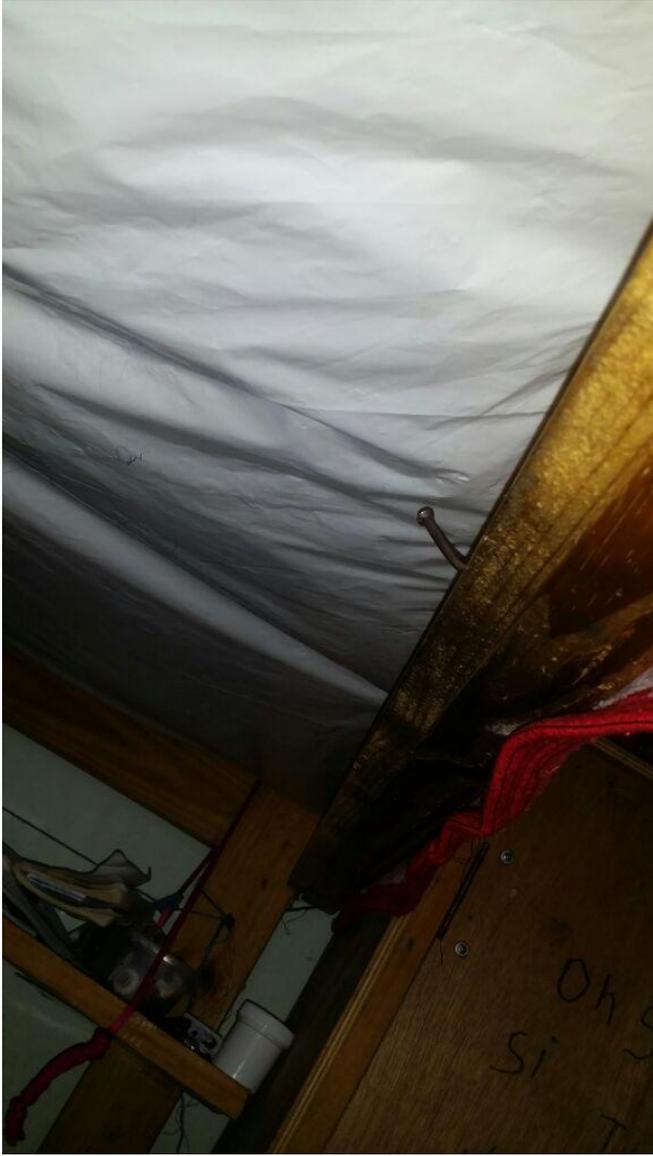
Se pudo determinar en los dormitorios de este módulo camas en malas condiciones, sea por falta de tablas, como por la existencia de clavos que se salen de la estructura lo que provoca condiciones inadecuadas para un sueño reparador. Se determina además que los camarotes no cuentan con colchones sino con colchonetas, lo que significa que para personas con algún tipo de limitación física, discapacidad, lesión o simplemente adulta mayor, la pernoctación resulte incómoda y difícil.

Camarote sin tablas, con forro plástico y clavo expuesto.

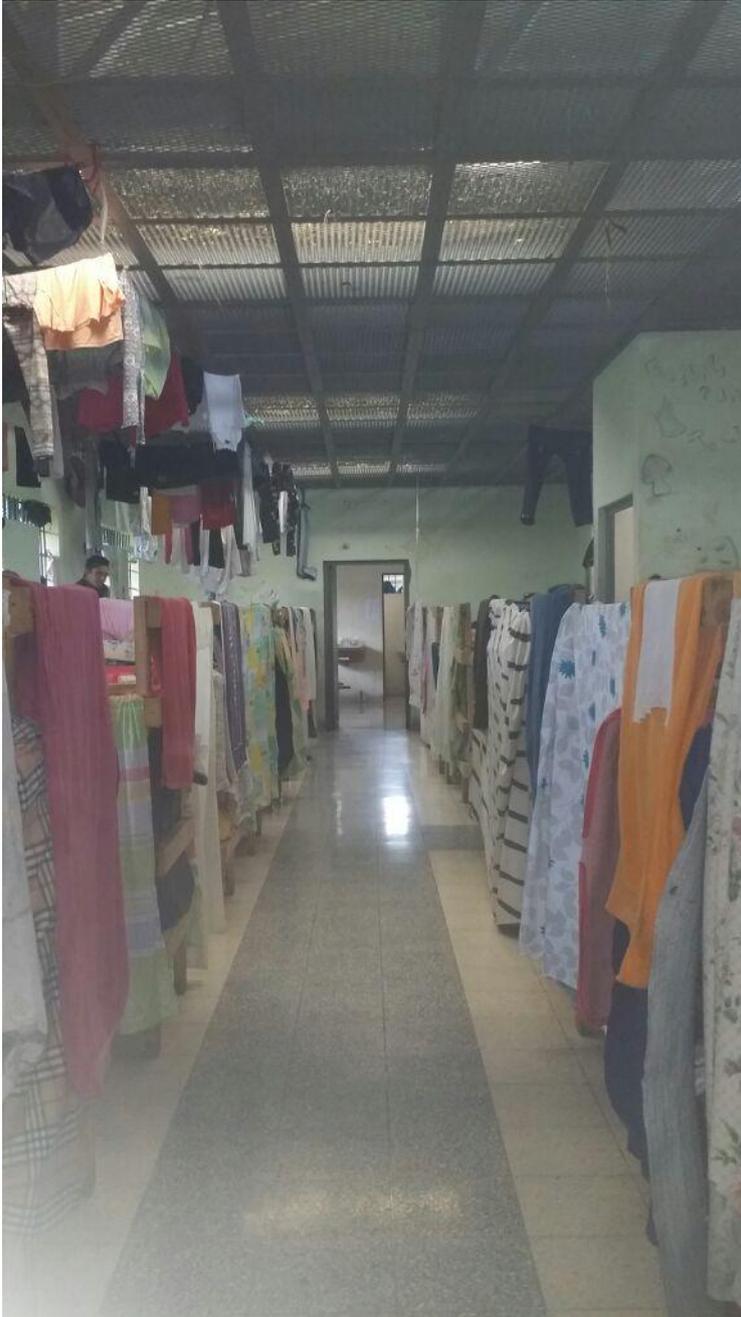
Panorámica del dormitorio número 2 del Ámbito A1

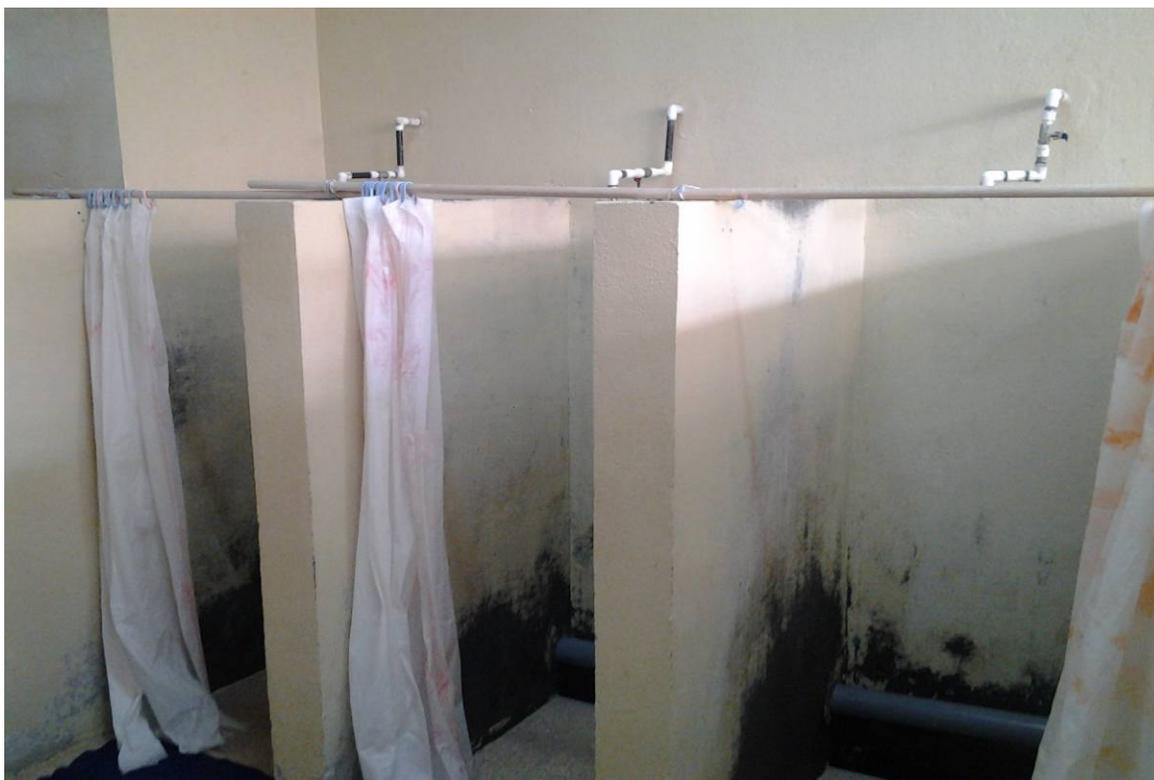
Cada uno de los módulos cuenta con una población aproximada de 20 y 21 privadas de libertad, se nos refiere que hay muchos ratones aunque se haya fumigado recientemente, se constata que cada privada de libertad tiene su cama y colchoneta, así como un pequeño armario en donde guardan sus cosas personales. En el patio de área común hay 2 pilas con agua suficiente. En el área de baños existen 3 duchas las cuales no tienen agua caliente, 3 baterías de inodoros de las cuales una está en mal estado.

Foto de área de duchas.

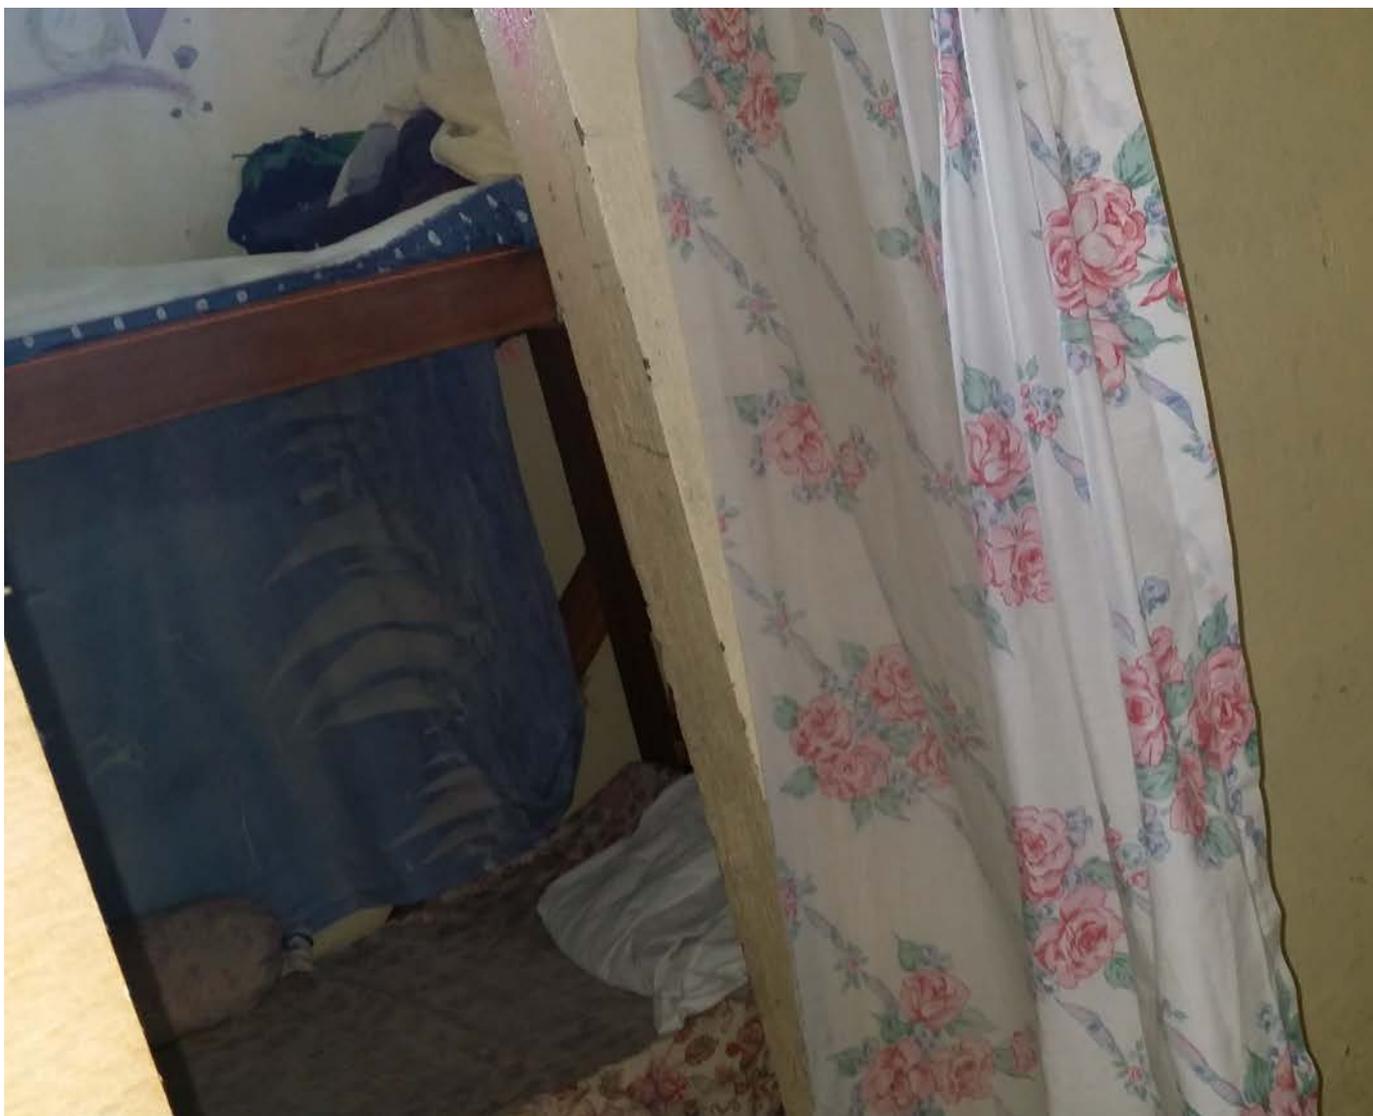
Cama ubicada contiguo al servicio sanitario

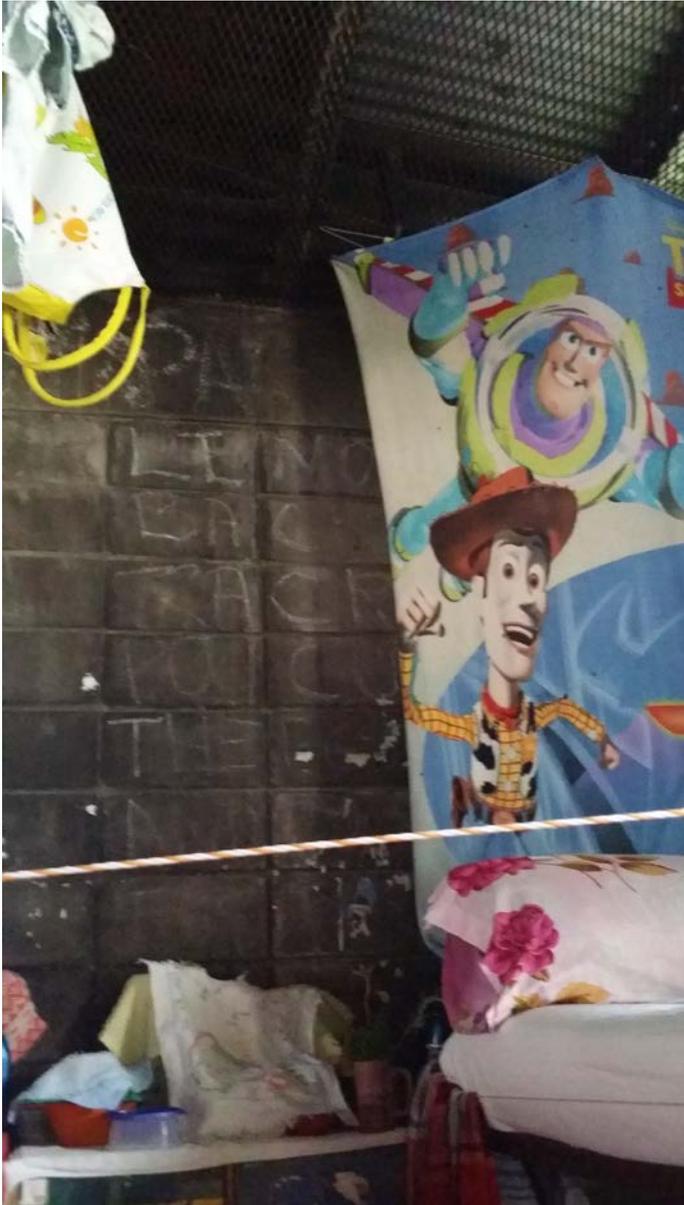
Gotera ubicada justo encima de una cama en el dormitorio 17. Indican las privadas de libertad que cuando llueve mucho se humedecen las pertenencias de éstas sin contar con respuesta por parte del área de mantenimiento.

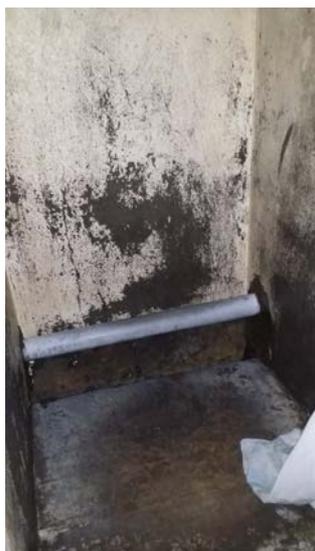
Tubería sanitaria que atraviesa el área de duchas. Informan las privadas de libertad que frecuentemente se desborda materia fecal de estas unidades que además se encuentran viejas, deterioradas y sin ningún tipo de mantenimiento.

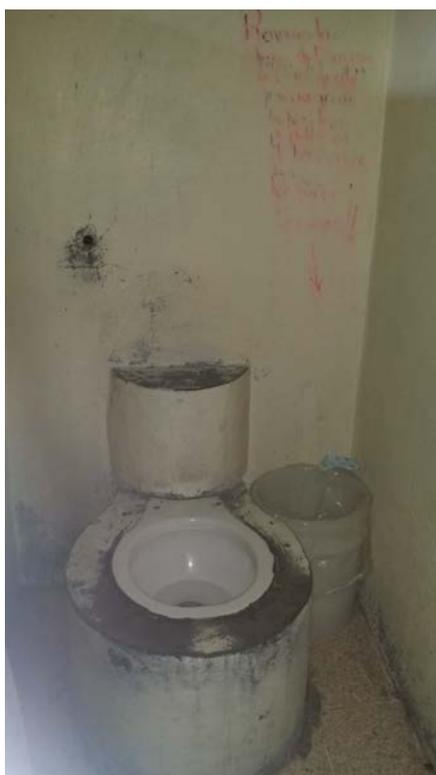
Pieza sanitaria en mal funcionamiento. Como se detalla a mano izquierda carece de manija para que se desechen las excretas, lo que imposibilita su uso

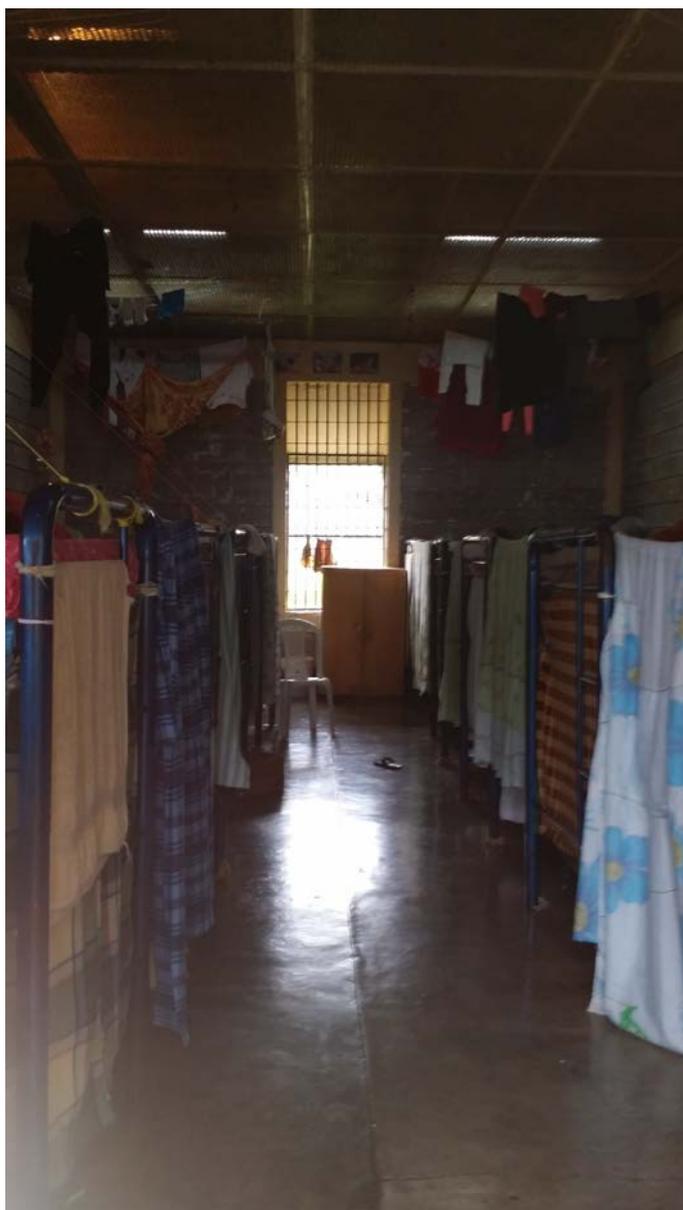
Panorámica de uno de los dormitorios del módulo B3. Se advierte la poca luz natural que ingresa y las malas condiciones de permanencia que se vinculan al poco espacio físico individual para cada una de las privadas de libertad que conforme a la cantidad de población ronda aproximadamente 0, 70 cms.

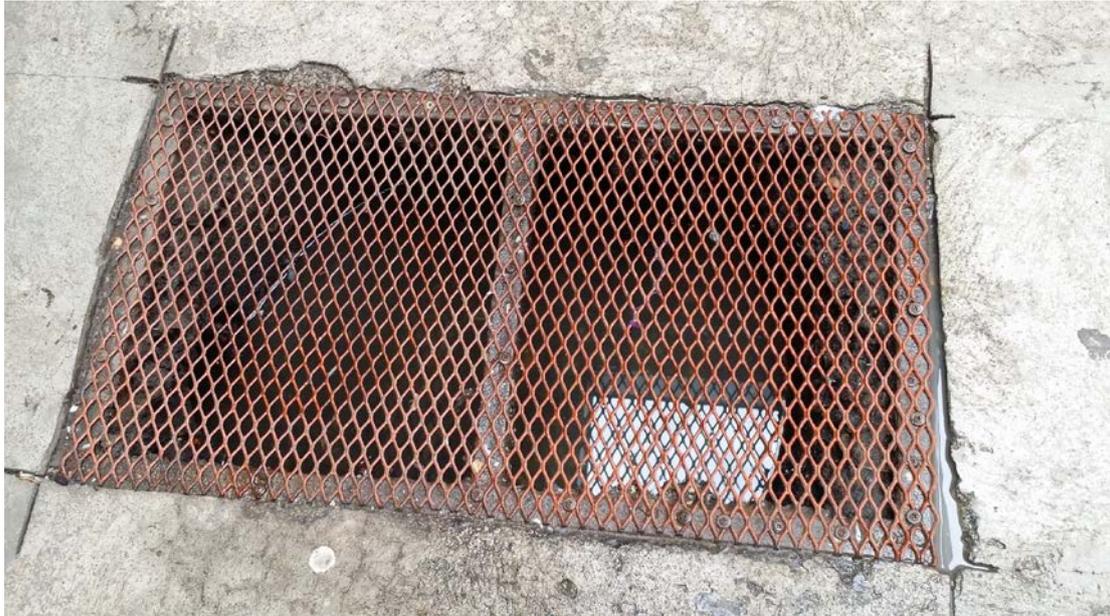
Aguas estancadas en la alcantarilla del módulo B3

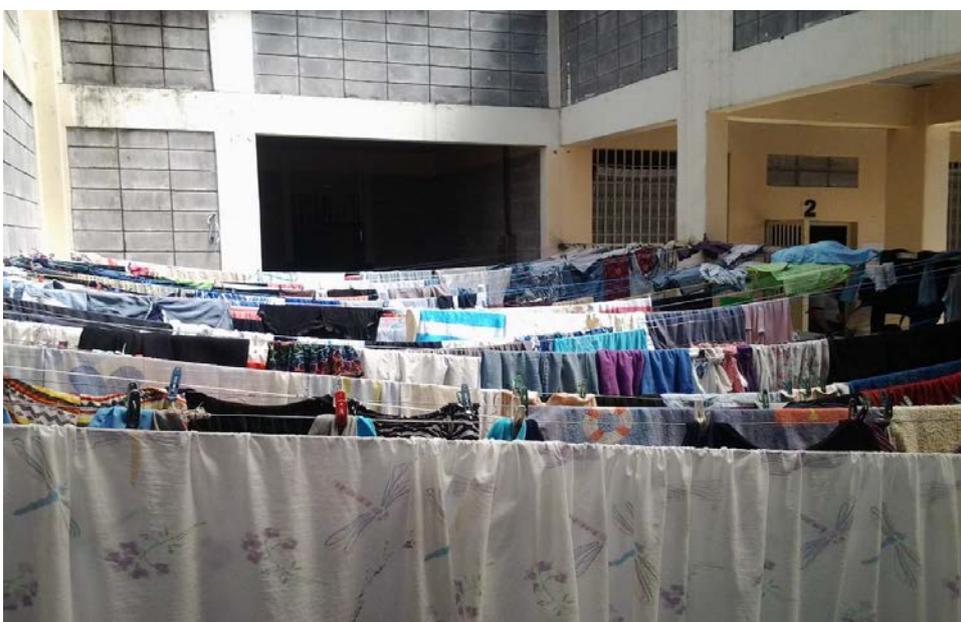
Fotografía donde se muestra que las privadas de libertad no cuentan con exposición directa a la luz natural.

En cuanto a la necesidad de contar con exposición diaria a la luz natural, esto no se logra dentro del módulo por la infraestructura existente, y además las privadas de libertad nos refirieron unánimemente que no salen del módulo y por ende no tienen acceso ni al aire libre ni a la exposición a la luz natural directa
