INFORME DE MONITOREO DE (CAPEMCOL)
CENTRO ATENCION PERSONAS CON ENFERMEDADES
MENTALES EN CONFLICTO CON LA LEY.

Centro Atención para Personas con Enfermedades Mentales en Conflicto con la Ley (CAPEMCOL);, ubicado en la Uruca, San José. Cuenta con un área total de 6896,45 metros cuadrados, distribuidos de la siguiente forma:

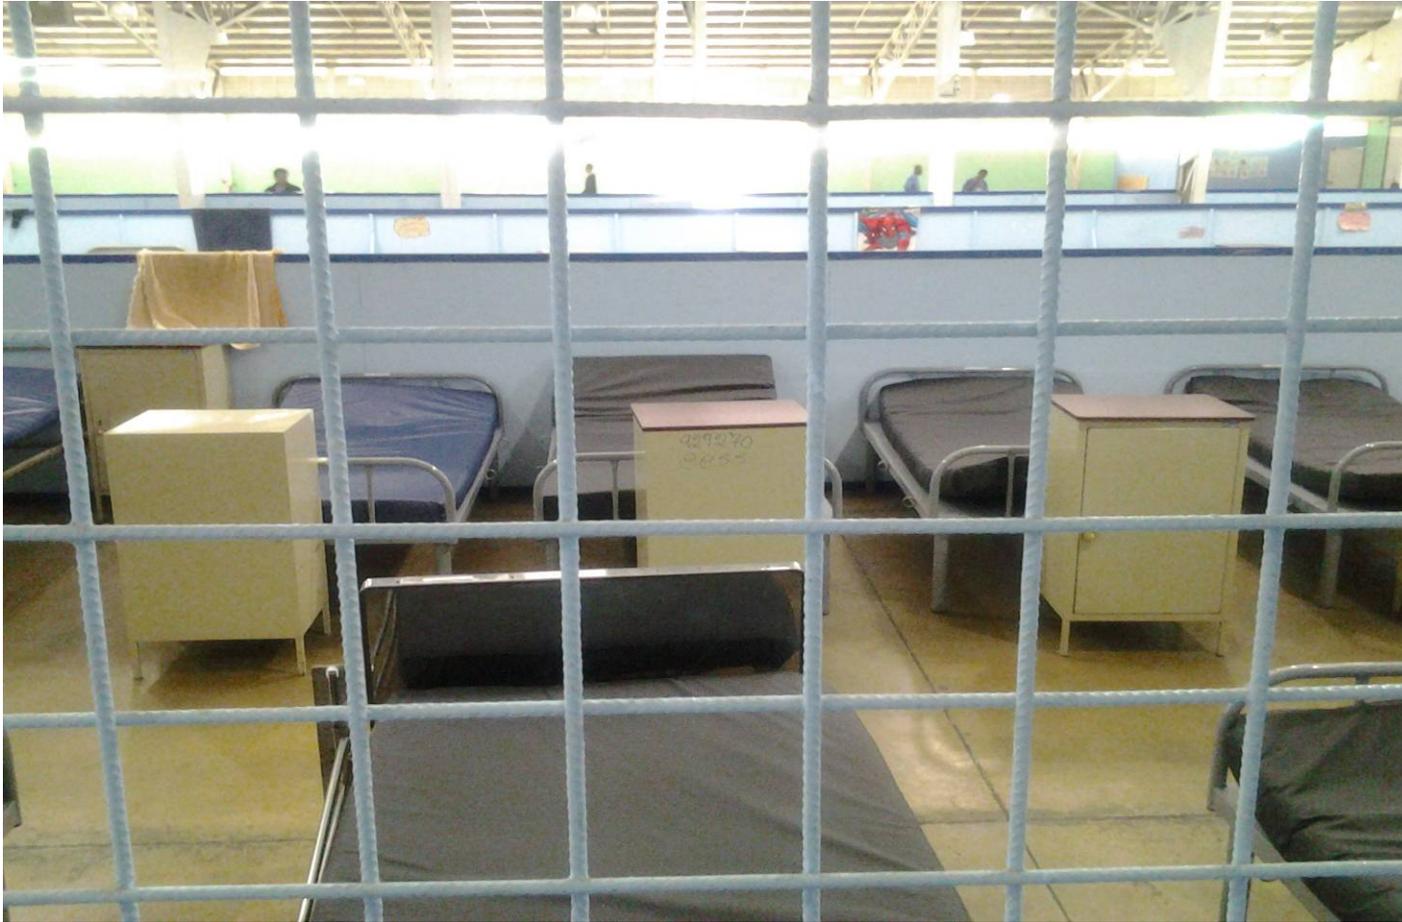
Otro estándar aplicable por parte de la Cruz Roja Internacional es el referente a la separación que debe existir entre camas que se señala en un mínimo de 1.5 metros. Durante la inspección observamos que la distancia existente entre las camas era de 80 cm aproximadamente, circunstancia que puede variar según el movimiento de estos muebles que no se encuentran fijos en el piso.

En este módulo las camas se encontraban con sus respectivas sábanas, cobijas limpias y ordenadas, algunas cama estaban descubiertas ya que se les estaba cambiando el ajuar, el espacio entre cama y cama es el indicado, no se observó a ningún interno amarrado a su cama, el espacio no cuenta con luz ni ventilación natural.

Fotografía correspondiente al área de dormitorios.

- Se redefina el cupo real del establecimiento de conformidad con los estándares internacionales
- Que se disponga la reparación de los sanitarios y lavatorios y se contemple la adquisición a mediano o largo plazo de artefactos antivandálicos para su reposición.

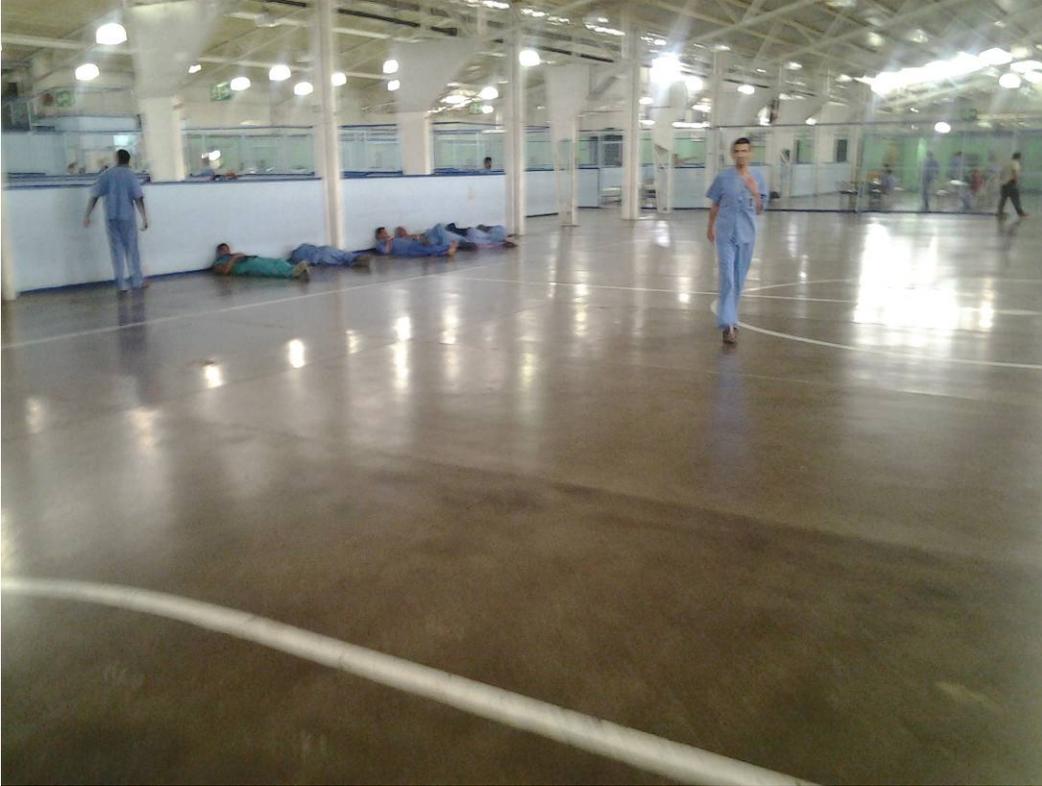
En cuanto a la necesidad de contar con exposición diaria a la luz natural, esto no se logra dentro del módulo por la infraestructura existente, y además los internos que se encuentran con medida cautelar no reciben luz natural, ni exposición al sol durante toda su estancia en este centro, nos refirieron los que se encuentran bajo

medida curativa que durante el día no les permiten el ingreso al dormitorio por lo que duermen en el piso del área común con que ellos cuenta.

Fotografía correspondiente al área de medida curativa internos durmiendo en el suelo

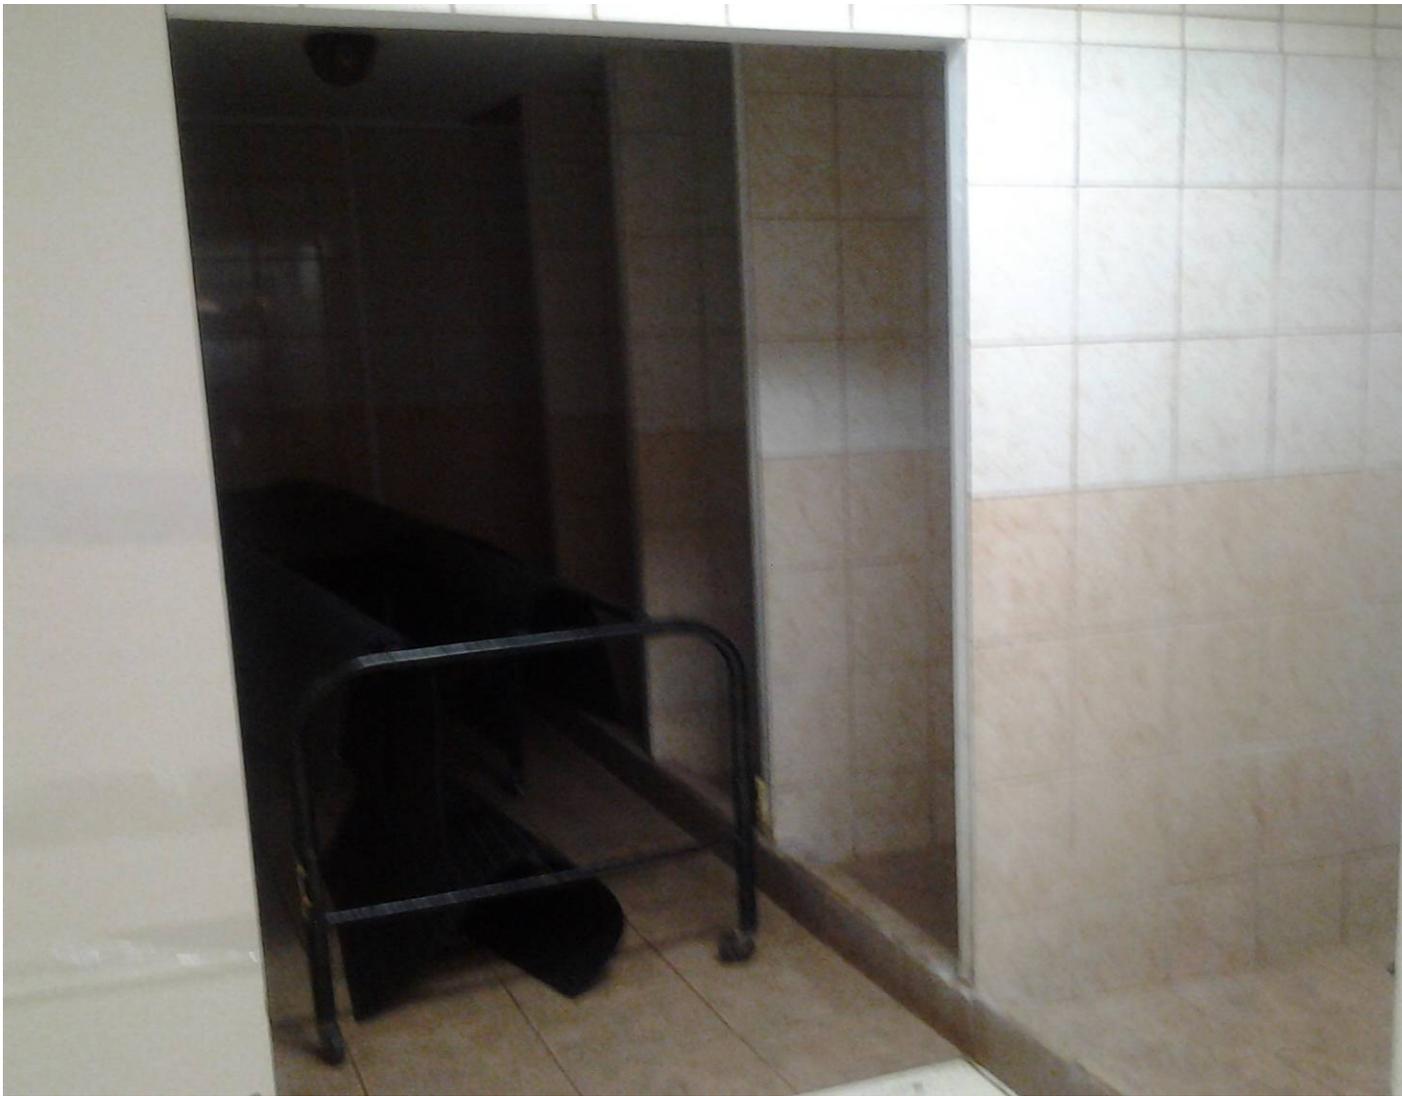
El área de baños consta de 7 duchas , 7 lavatorios de los cuales 2 se encontraban en mal estado, 6 baterías de inodoros de los cuales 2 estaban fuera de servicio, 4 orinales dos fuera de servicio.

Fotografía correspondiente al área de duchas.

Como se aprecia en la foto en el área de duchas hay barreras arquitectónicas y físicas que impiden el ingreso libre y sin peligro para los usuarios, como lo es el muro que se aprecia, hay además objetos de que se encuentran en esa área tos que impiden el uso de algunas de estas, existe una ducha para personas con limitaciones físicas, además existe una rampa muy pronunciada además de estrecha.

- Reparación de inodoros, duchas y lavatorios, así como pila en el área de lavado de ropa.
 - Se clausure el caño de las pilas de lavado y se canalicen las aguas que allí se vierten de una forma correcta.

- Se realice fumigación de los espacios externos, sobre todo los cercanos a zona verde.
- Que se instalen antideslizantes en todas las duchas.
- Que se instalen mosquiteros en las ventanas.

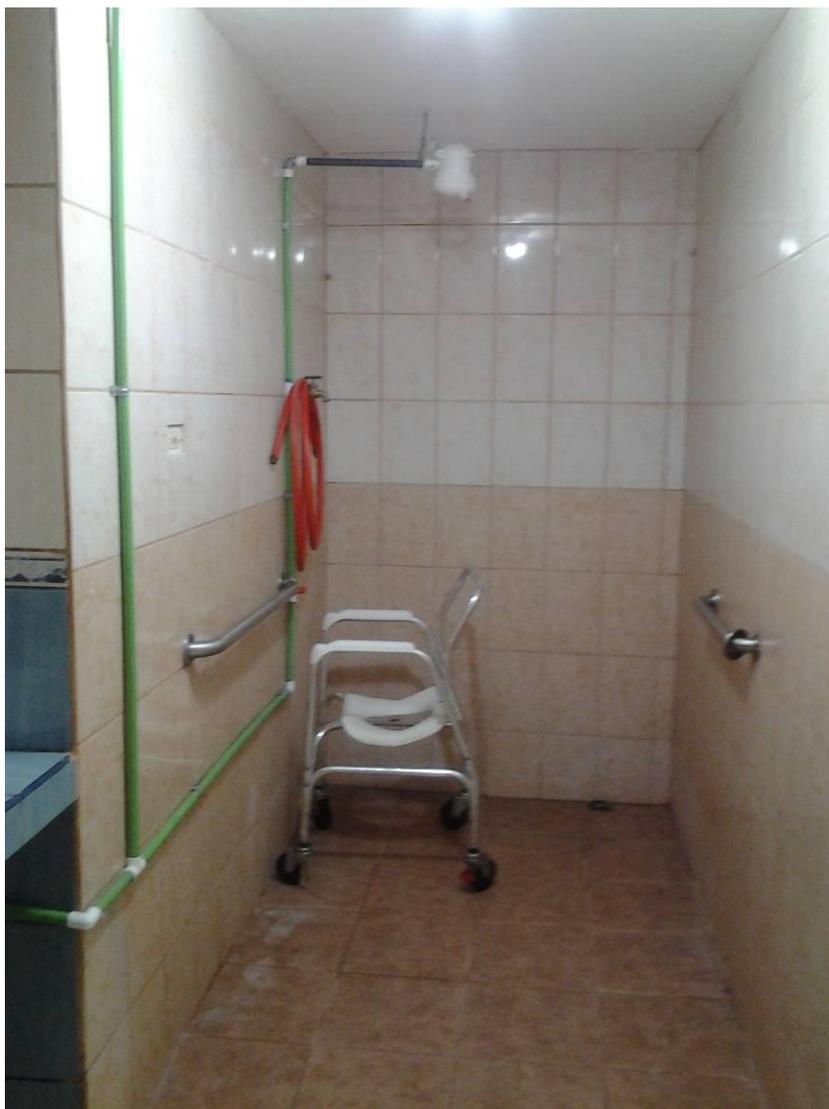
Fotografía correspondiente al área personas con limitaciones físicas.

- Que se mejore el baño para personas con limitaciones físicas y se instalen los aditamentos de seguridad requeridos.
- Se garantice la suficiente circulación de aire y ventilación de los espacios de dormitorio, contemplando la adquisición de ventiladores o cualquier otra solución que pueda resultar útil a esos fines.

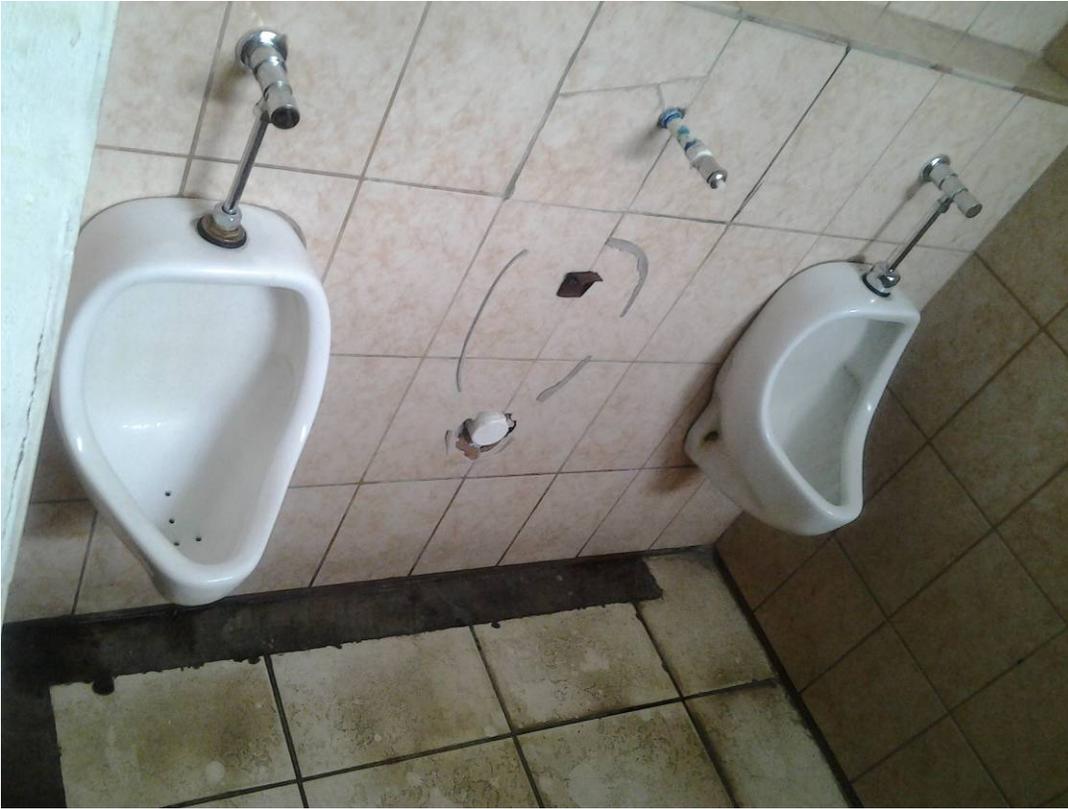
Fotografía correspondiente al área de orinales.

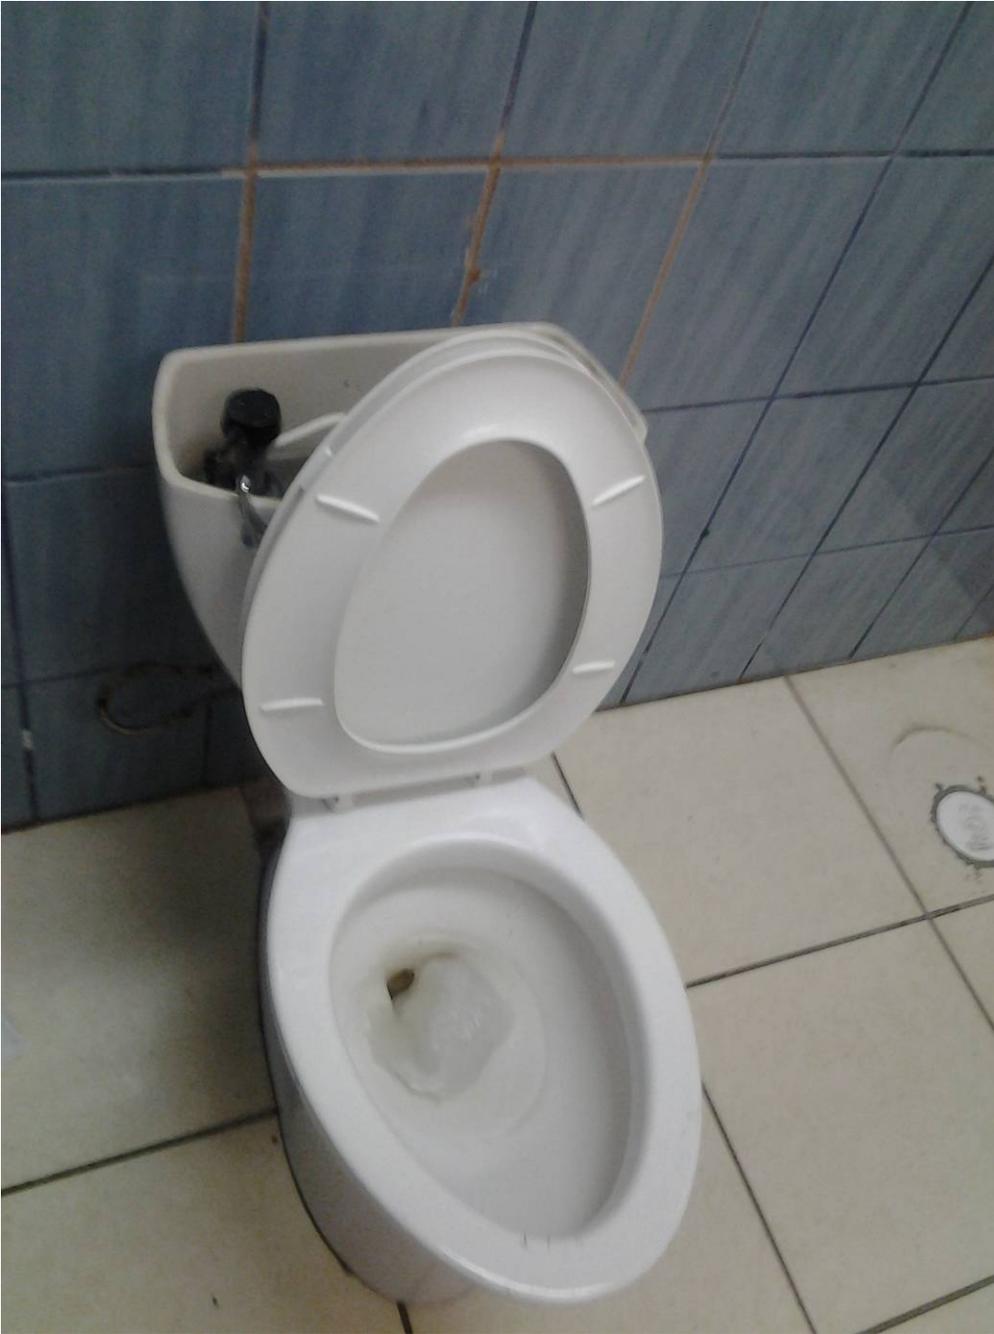
En general las ventanas del centro tienen vidrios y malla jordomex los vidrios en algunos casos quebrados por lo que se cola el frío y el polvo de la calle. Las áreas de servicios sanitarios en general se encuentran bastante deteriorados y sucios.

Fotografía correspondiente al área de servicios sanitarios.

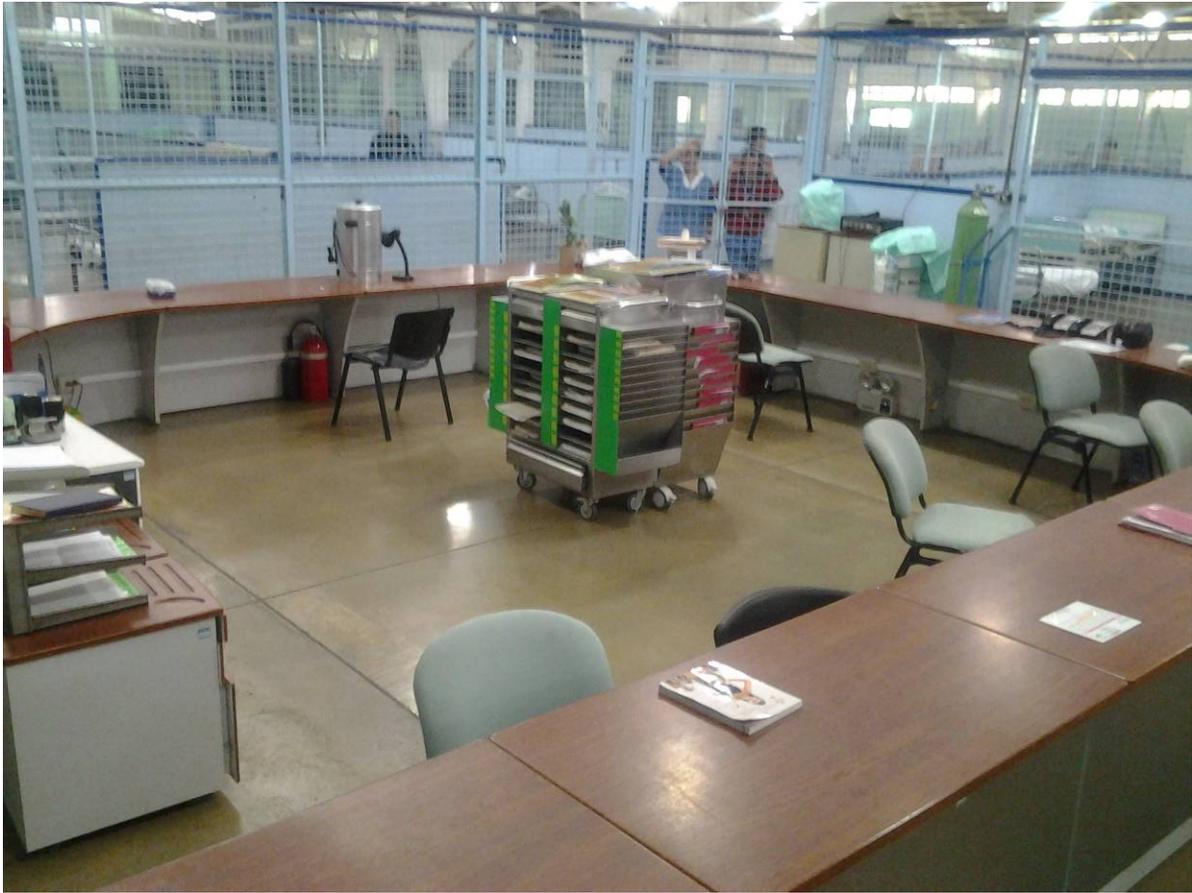
El área de atención médica se encuentra fuera del portón que divide los sectores de los internos en este centro, es un área espaciosa al momento de nuestra visita no se encontraba ningún funcionario y tienen una pizarra en donde se llevan controles de salud de los internos.

Fotografía correspondiente al área de enfermería.

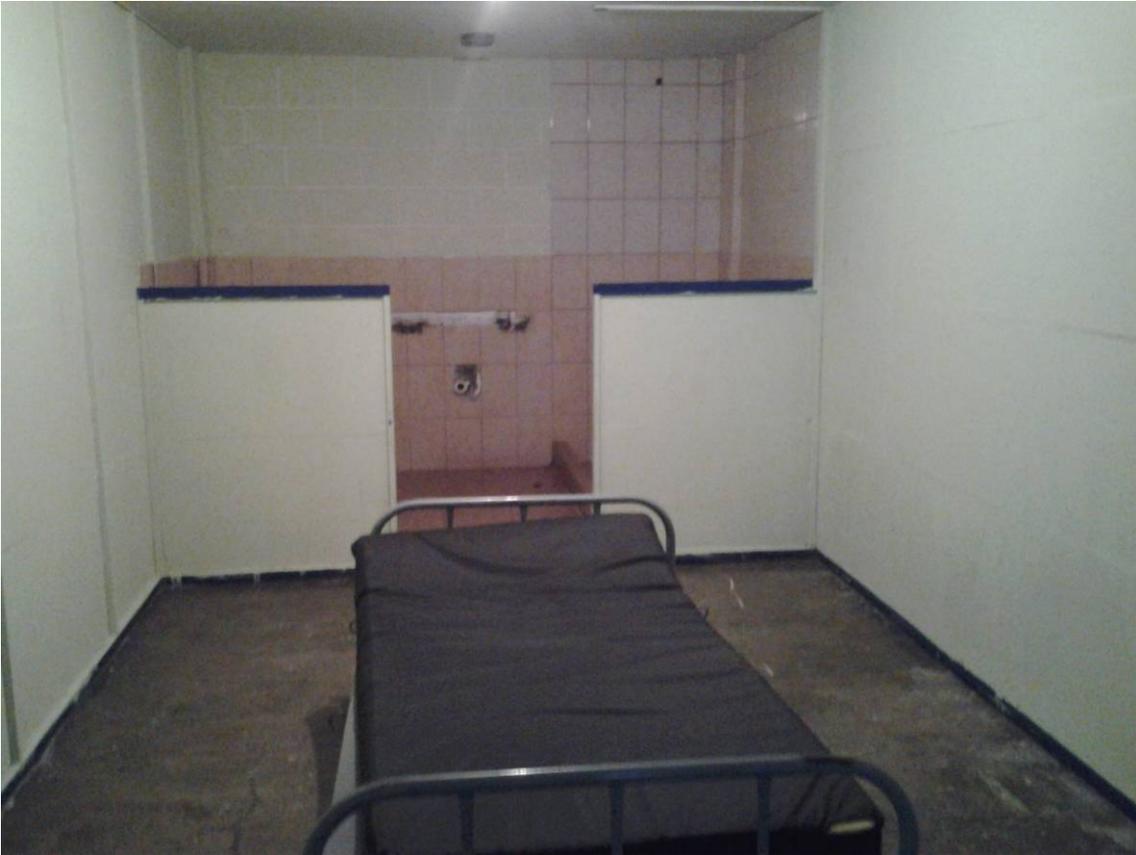
Ingresamos a dicho módulo es más pequeño que el anterior, los internos por lo general se encuentran en sus camas ya que no tienen un área común en donde puedan estar por la falta de espacio del lugar de internamiento; en esta área se encuentran las celdas de aislamiento son tres pero al momento de nuestra visita se encuentran vacías, también carecen de luz natural y no tienen ventanas para que circule el aire fresco, así como los baños y cielo raso se encuentran en malas condiciones..

Fotografía correspondiente a área de aislamiento.

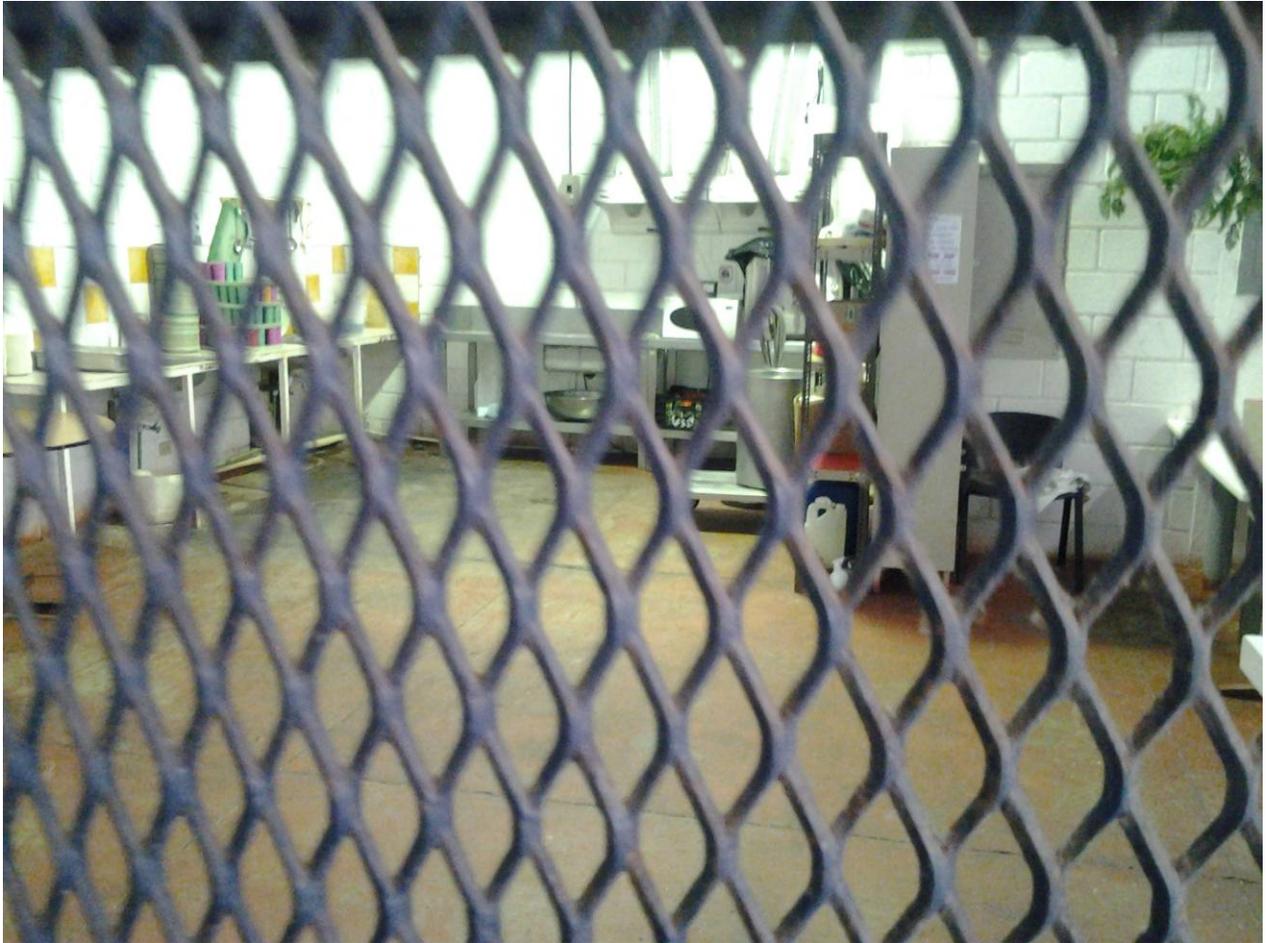
El área de comedor se encontraba cerrado pero se observaba limpio es importante destacar que no se utiliza la cocina ya que los alimentos los traen del Hospital Psiquiátrico, en este centro no utiliza la cocina.

Fotografía correspondiente a área de cocina y comedor.

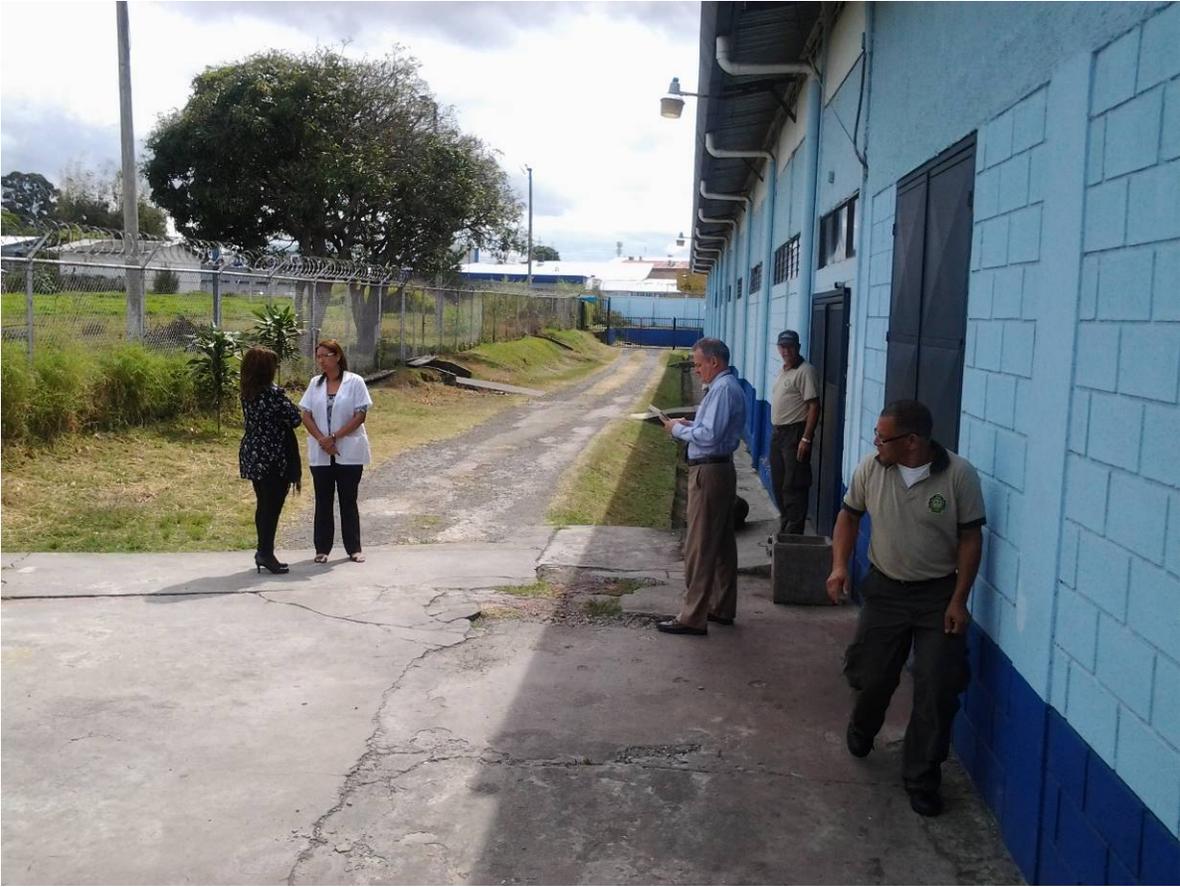
En cuanto a aéreas verdes y zonas comunes no existen lo que hay en el área trasera del centro es un espacio que debió ser un parqueo de vehículos que utilizan los que se encuentran en medida curativa durante una hora al día para que reciban sol. Los que se encuentran con medida cautelar no reciben luz solar ni sol durante su estancia en este centro., en esta área hay una zona que llaman de huerta que se localiza hacia la zona este que posee un caño nauseabundo y lleno de agua sucia que proviene de dos pilas que utilizan los internos para lavar.

Fotografía correspondiente al área verde y de esparcimiento.

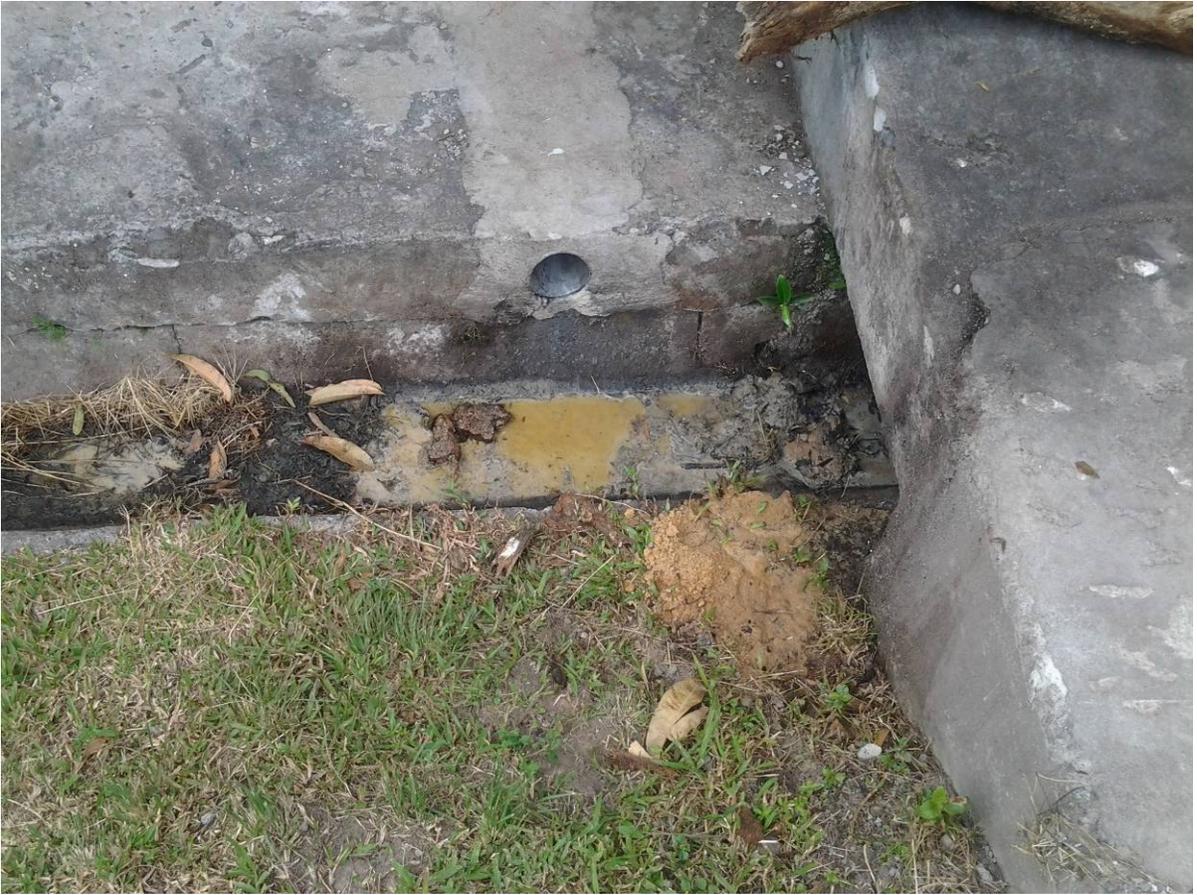
Fotografía correspondiente al caño área verde y de esparcimiento.

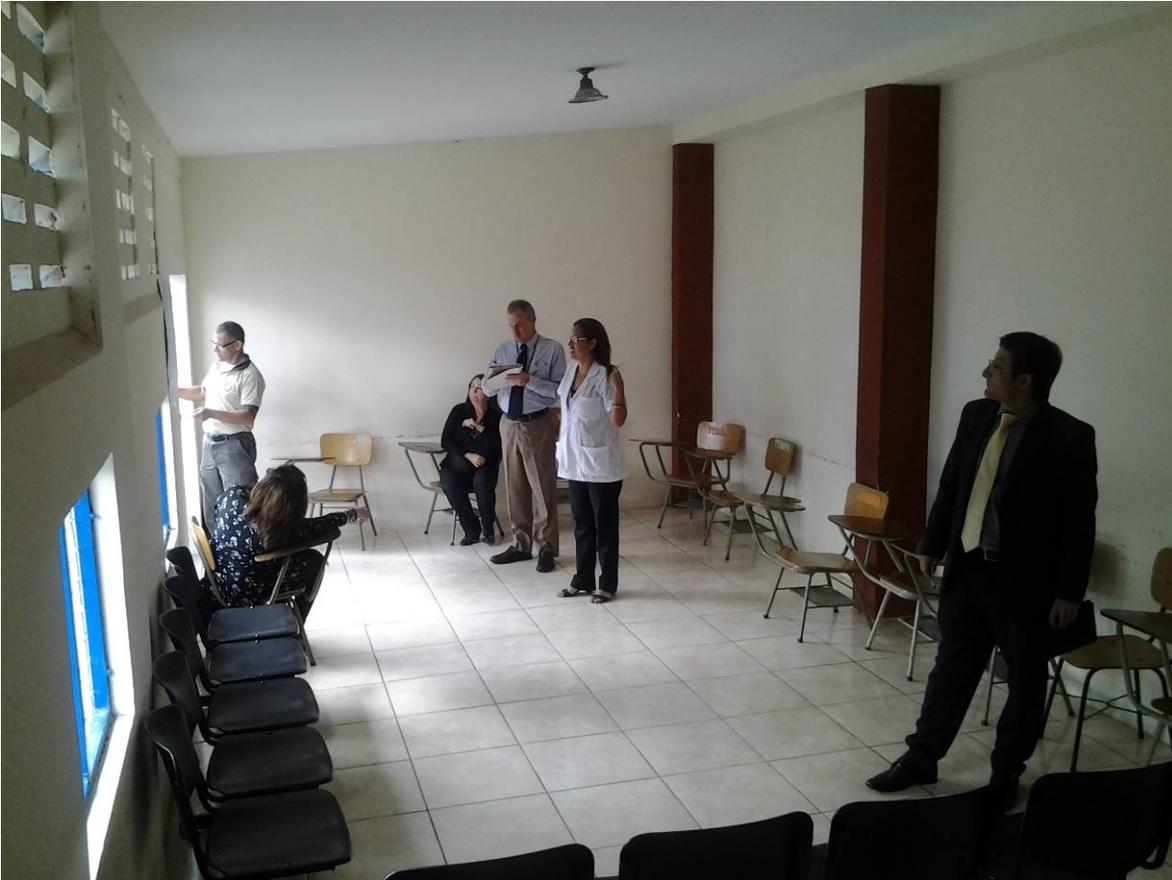
El área de visitas se localiza al lado de ingreso del centro es un área espaciosa, ventilada y en donde no se cuenta con ninguna privacidad.

Fotografía correspondiente al área de visitas.

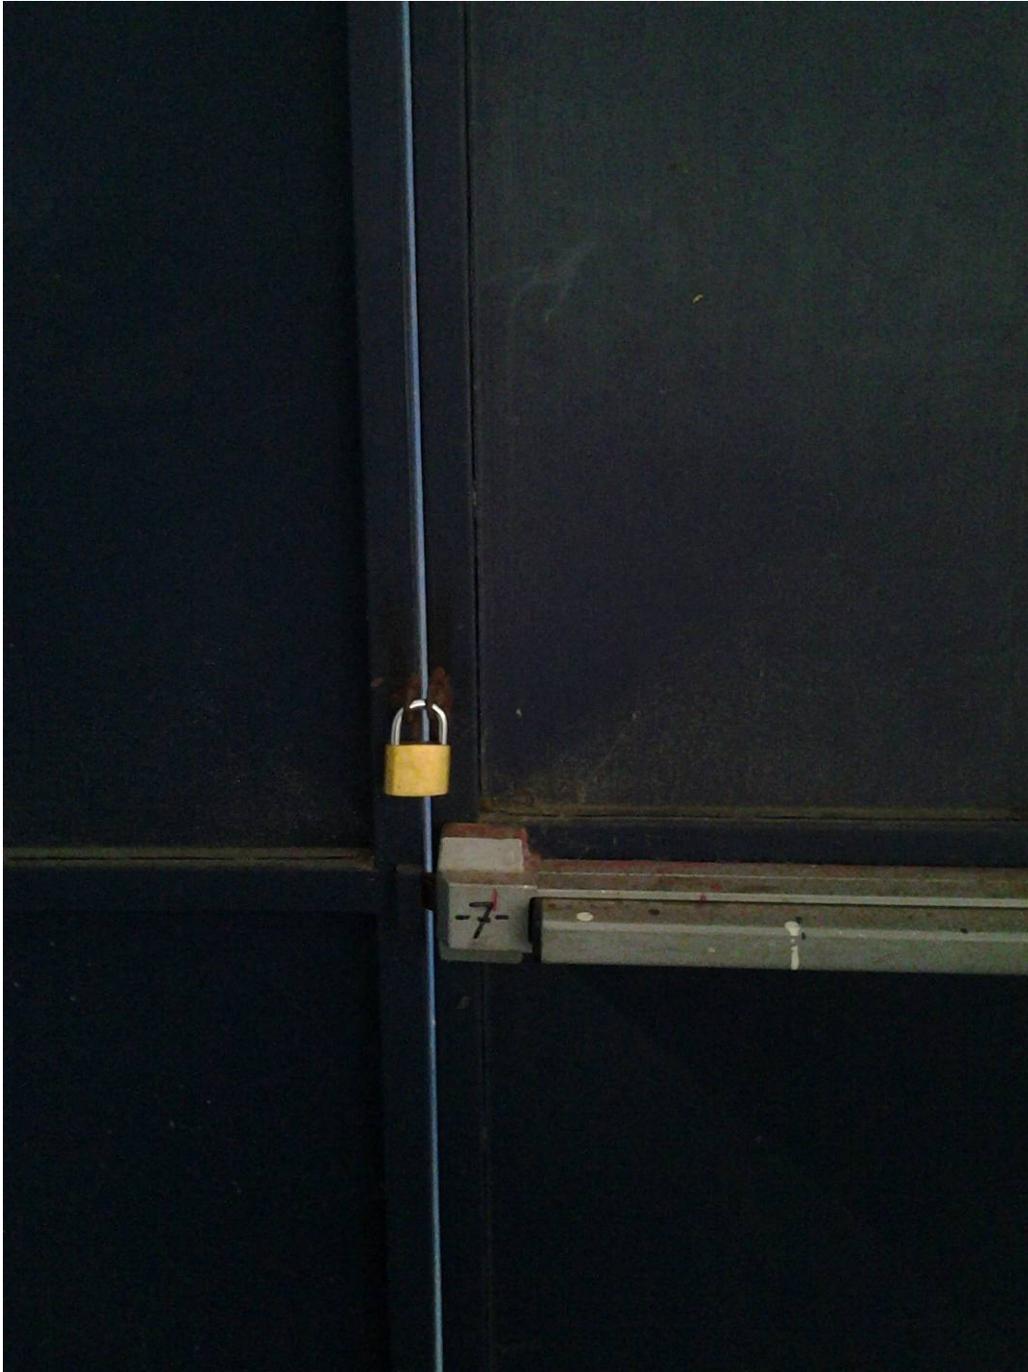
Se advirtió la alarmante ausencia de las salidas de emergencia en los módulos visitados, además de que todas las puertas de acceso o salida del centro estaban cerradas con candados, y no todos los guardas tenían llave de acceso.

No había señalización alguna de emergencia, y no observamos la señalización de rutas de evacuación ante una situación de riesgo. Esta circunstancia es particularmente importante en Costa Rica, no solo por la posibilidad de un incendio sino por la alta sismicidad.

Fotografía correspondiente a puerta de ingreso con candado por dentro.

- Que se señalicen las vías de evacuación en caso de emergencia.
- Que se genere un plan de atención de emergencias y se realice un programa de difusión del plan de emergencia o contingencias, para los internos y el personal.

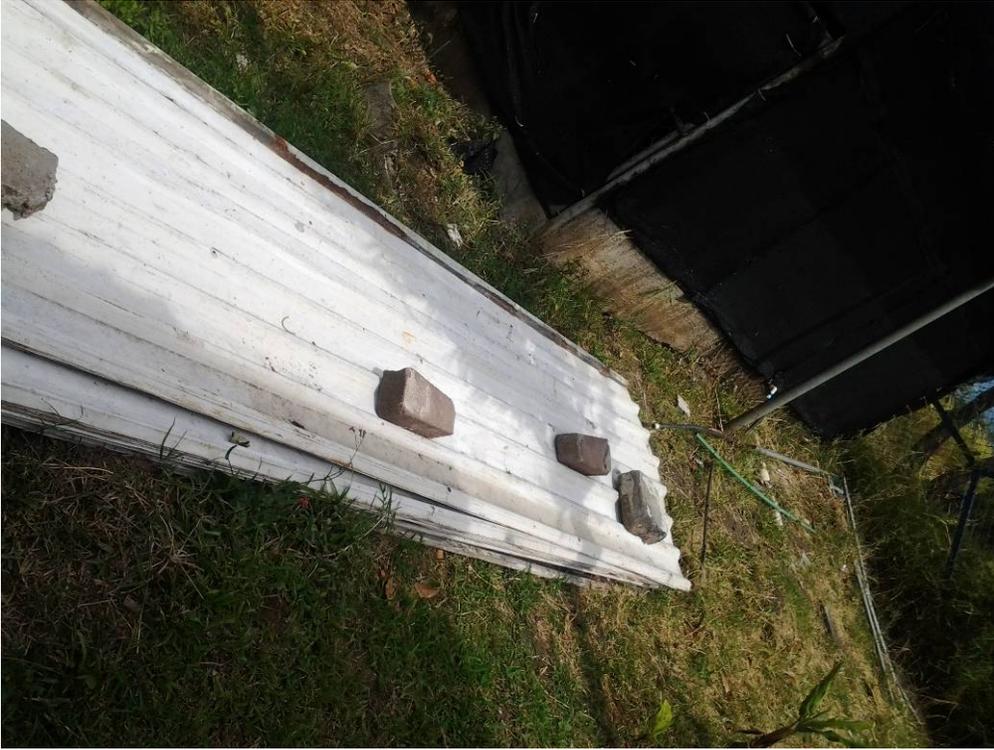
Al dirigirnos al ámbito que posee área de luz natural existen una serie de materiales que son peligrosos para las personas internadas en el mismo.

Fotografía que corresponde a la zona de esparcimiento
