**INFORME DE MONITOREO DE CENTRO
PENITENCIARIO.
Informe de visita general Penal Juvenil**

1.1. Centro de Atención Integral Adulto Joven la Reforma, San Rafael de Alajuela.

2. Datos generales de la visita: Se realizó el día 18 de marzo del 2015. durante la misma participaron los defensores públicos Licenciado Alejandro Montero Acuña, Licenciado Didier Murillo Espinoza y la Licenciada Natalia Atencio Heinrichs. El **objetivo** de la visita fue el monitoreo general de dos módulos en el área de **hacinamiento y salud**.

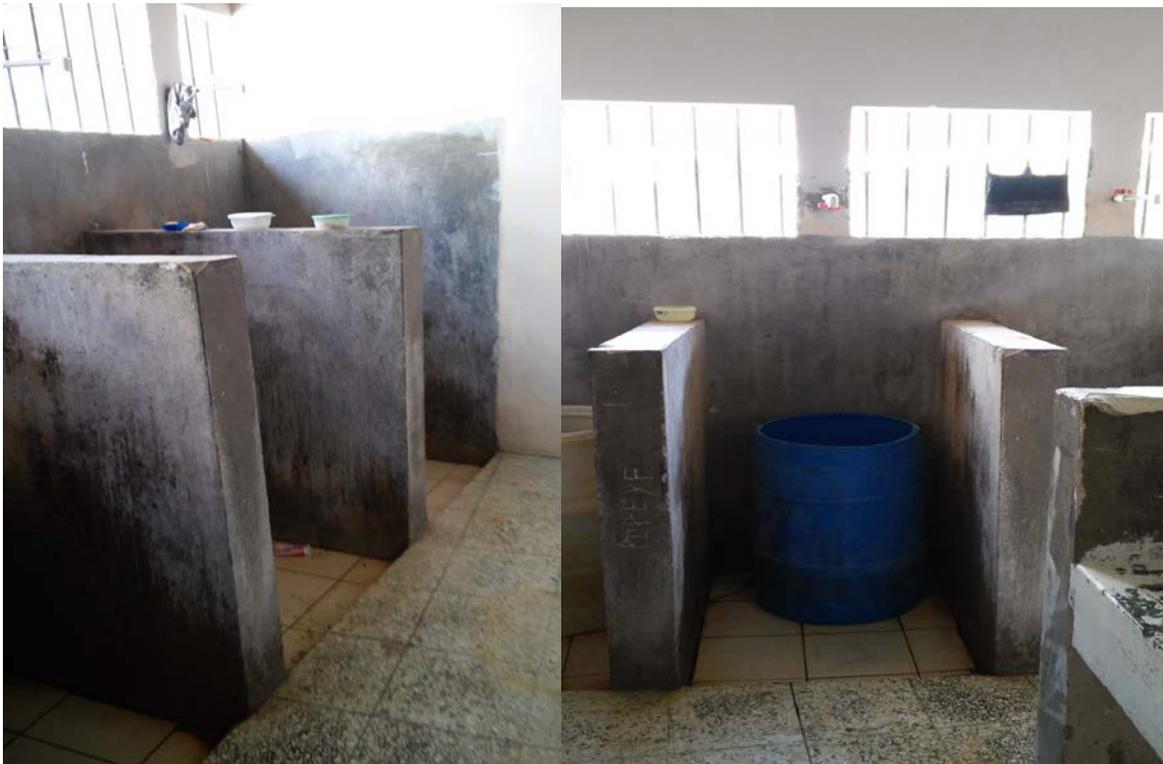
Fotografías donde se observa el área de duchas de la sección A2.

Las duchas no tienen agua caliente. El piso de las duchas no es antideslizante y ninguna de las duchas cuenta con barras. Se observaba limpio y cada una de las duchas no tenía cortina..

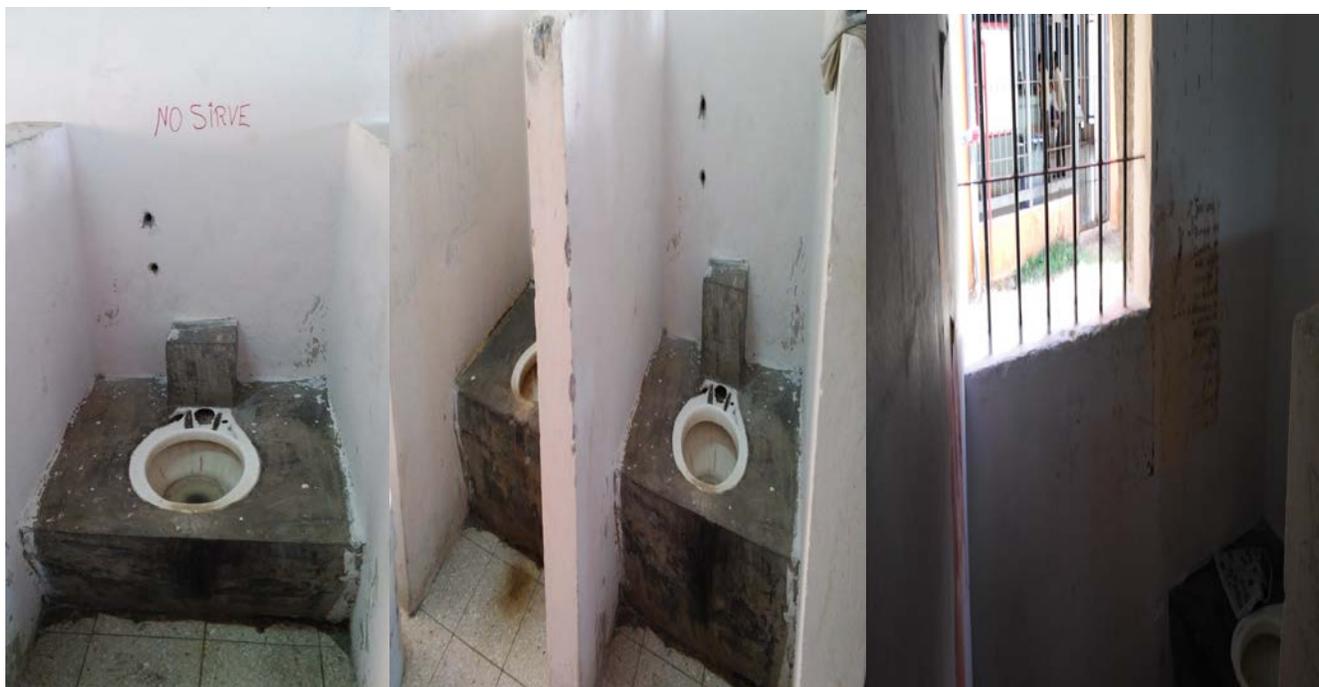
Tres fotografías donde se muestra uno de los sanitarios fuera de servicio, los dos que se encuentran en uso y la ausencia de privacidad del aposento

En el dormitorio D1 se cuenta con un único servicio sanitario funcionano de tres que existen; un lavamanos y un baño que se encuentran en buen estado – vale la pena aclarar que en este módulo se encuentran detenidos sólo tres jóvenes. El ámbito A2 cuenta con tres servicios sanitarios de los cuales sólo dos funcionan y tres lavamanos con tres baños operando todos de manera correcta. Además es importante señalar que persiste la condición anotada en el informe de monitoreo anterior sobre que el suministro de agua se realiza sólo diez minutos cada hora, por lo que deben realizarse practicas de almacenamiento de agua en recipientes para obtener el servicio, situación que evidencia una afectación en las condiciones de salubridad de ésta.

1. implementar utilización de Gafetes que permitan la identificación de los oficiales de seguridad dentro del recinto carcelario.
2. implementar avisos informativos y mecanismos para enfrentar situaciones de emergencia tales como áreas seguras, zonas de evacuación o salidas de emergencia
3. En el área de baños no existen antideslizantes en el piso de las duchas, además éstos ni el área de servicios sanitarios están expuestos ya que no mantienen cortinas u otro mecanismo que permita el resguardo a la intimidad de las personas detenidas.

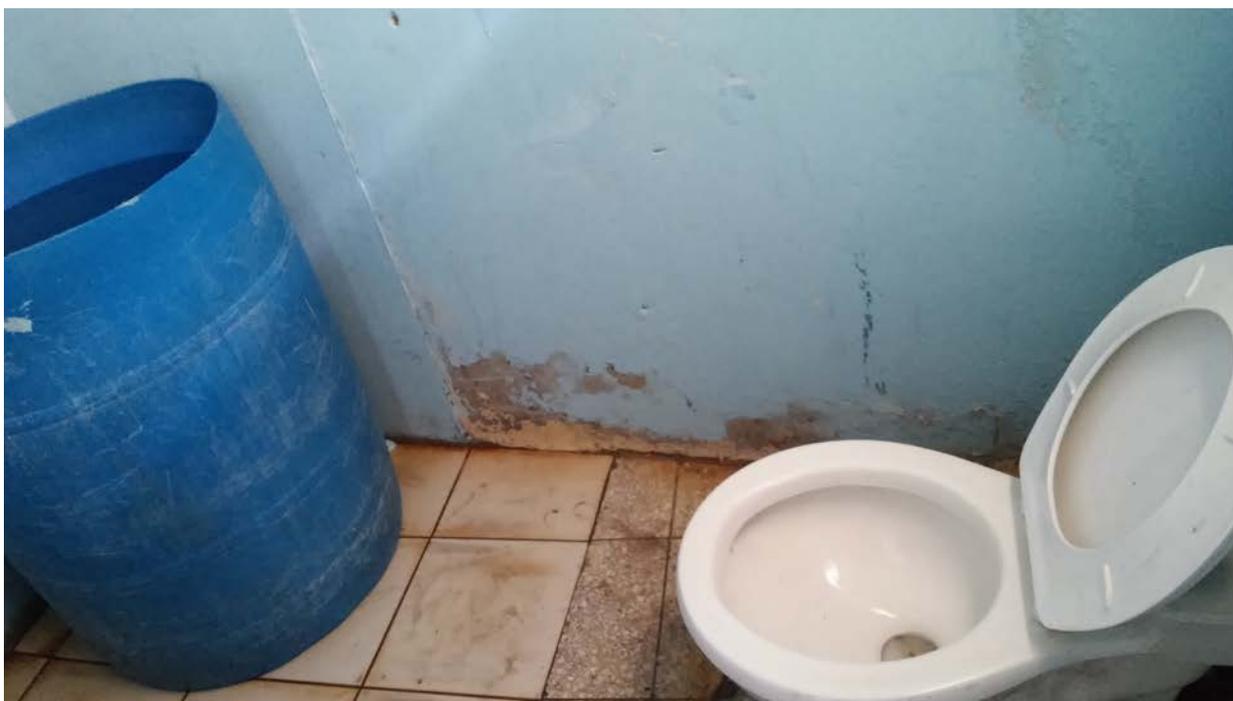
Fotografía del baño de la sección D1, donde se aprecia el recipiente de color azul utilizado para el funcionamiento del sanitario, dicho recipiente debe moverse para utilizar la ducha.

1. Existe inadecuado suministro del servicio de agua potable ya que por su escasa distribución (10 minutos cada hora) se ha improvisado el almacenamiento del líquido en estañones y con este satisfacer las necesidades internas de cada ámbito, provocando esta práctica un severo compromiso en la calidad y salubridad de éste.
2. Las instalaciones carecen en sus puertas y ventanas de cubiertas o cedazos que durante la noche protegan del frío o insectos como zancudos a las personas privadas de libertad.

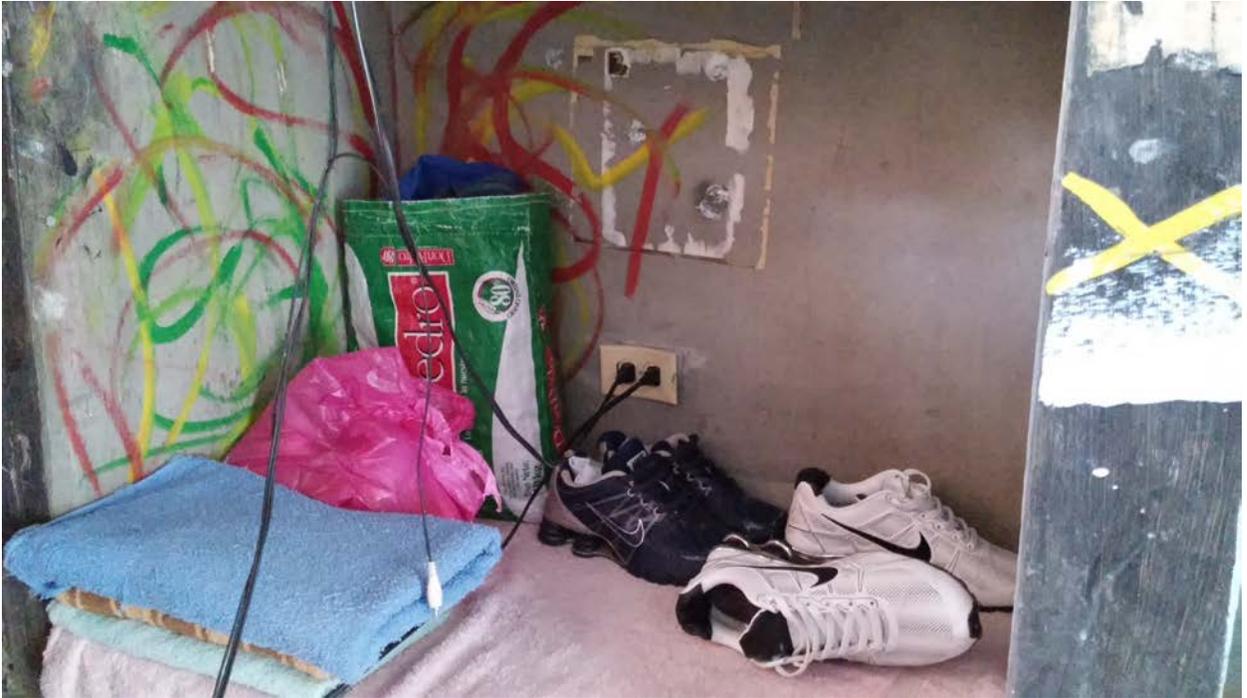
Imagen tomada en la sección D1, donde se aprecia la presencia de ropa y material inflamable cerca de las tomas de electricidad

1. colocación de mangera que permita ser utilizada eficientemente en caso de incendio; así como acceso adecuado de extintores.
2. Organizar que no se coloquen artefactos inflamables cerca de tomacorrientes, además de colocar la rejilla plástica para evitar que estén expuestos.

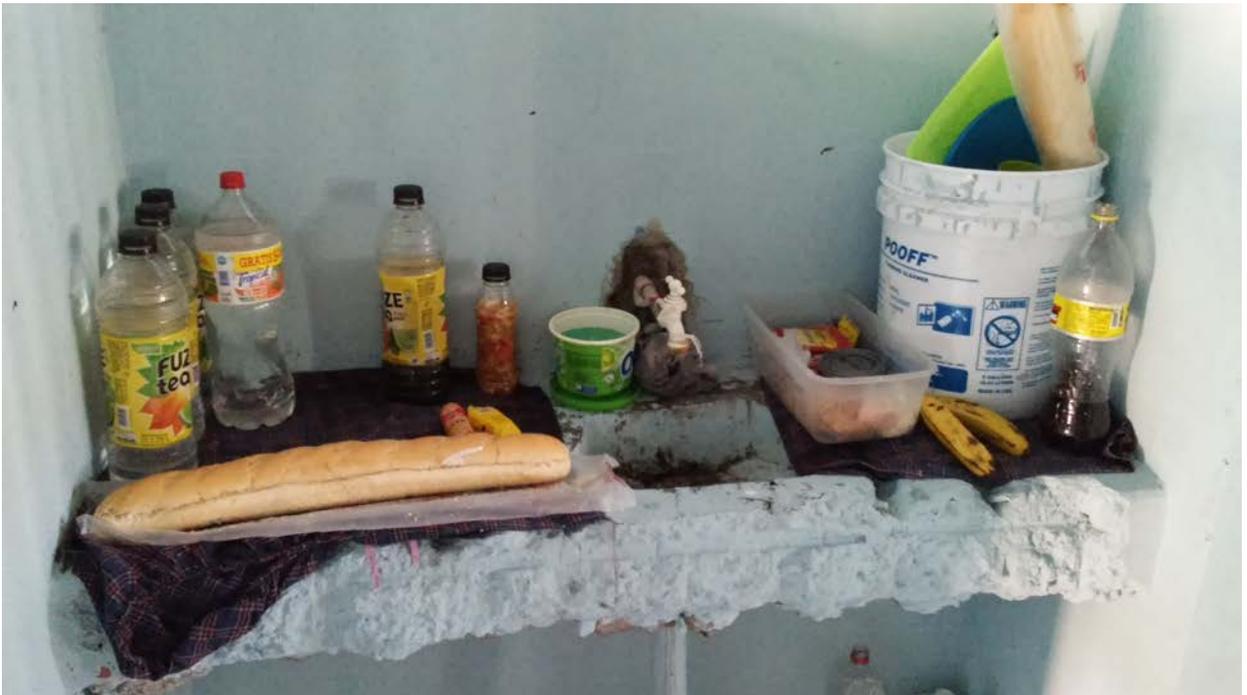
Imagen tomada en la sección D1, donde se aprecia la toma de agua y el lavatorio de la sección.

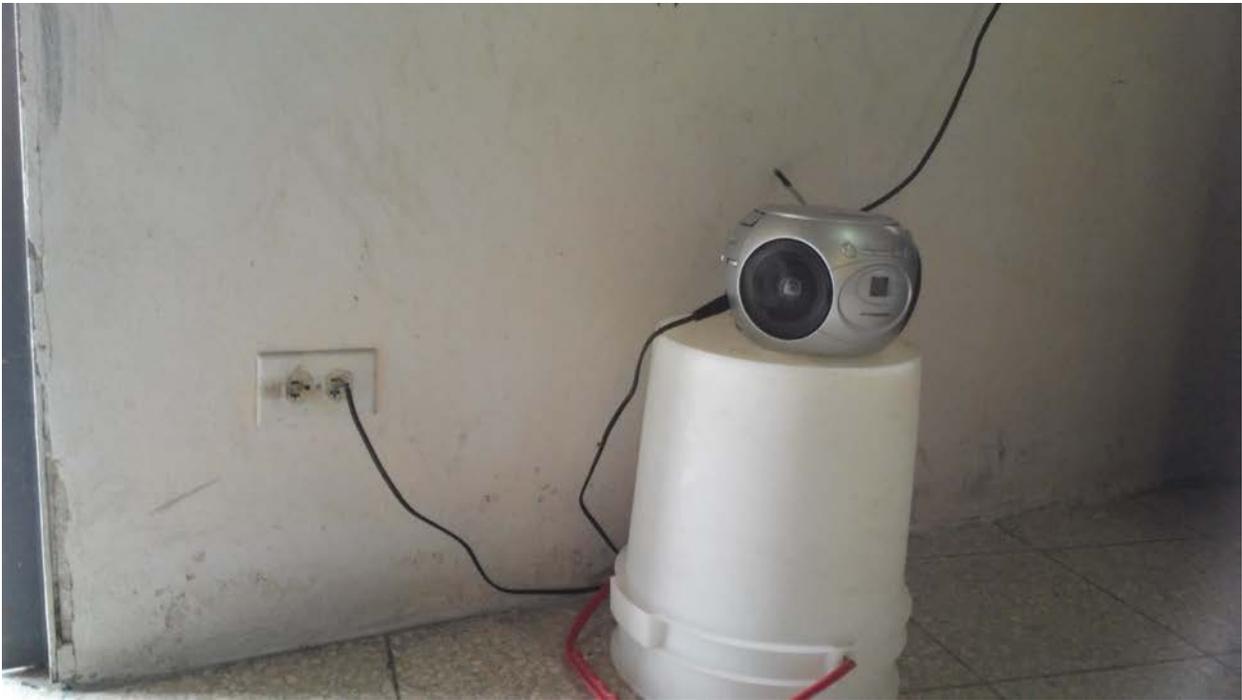
Imagen tomada en la sección A2, donde se aprecia las conexiones de electricidad expuestas.

Además, los tomacorrientes y los apagadores eléctricos carecen de cubiertas metálicas o plásticas, dejando los cables eléctricos expuestos.

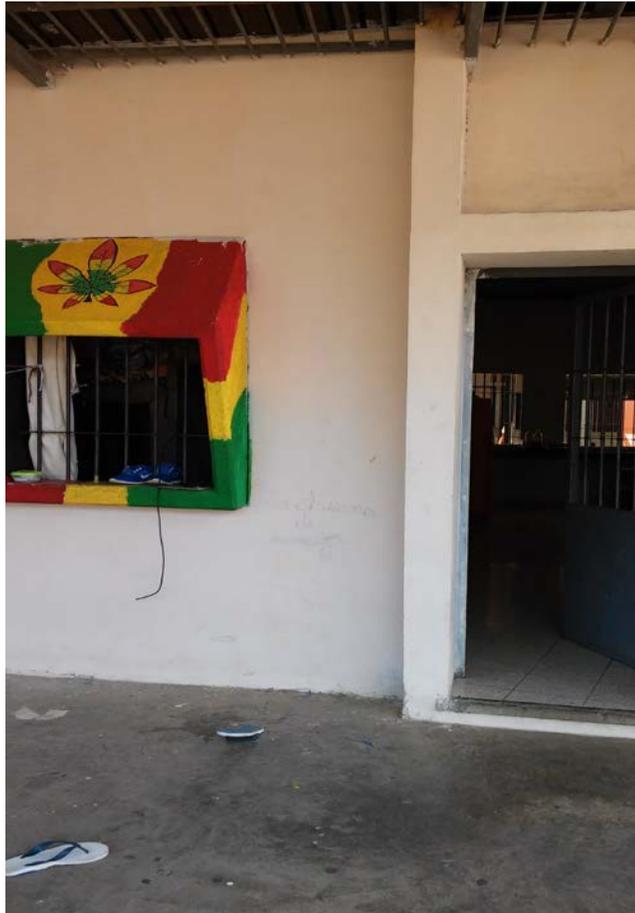
En este punto, los jóvenes entrevistados dentro de las celdas manifestaron que ellos todos los días son sacados de celdas con el propósito de obtener esparcimiento en algún momento del día así como a recrearse dos veces a la semana fuera del ámbito específicamente en la plaza del centro. En cuanto a la iluminación, las ventanas tienen suficiente espacio para que los reclusos puedan leer y trabajar con luz natural, así como el hecho que se mantienen abiertas para que pueda entrar aire fresco; sin embargo se observa que estas condiciones de la infraestructura se adecuan para las condiciones del día y no para la noche, pues no existen previsiones para resguardar del frío durante la madrugada así como tampoco cedazos u otros similares para evitar el ingreso de insectos, como zancudos o similares .

Fotografía donde se muestra la ventana, y puerta que conecta al patio de la sección A2

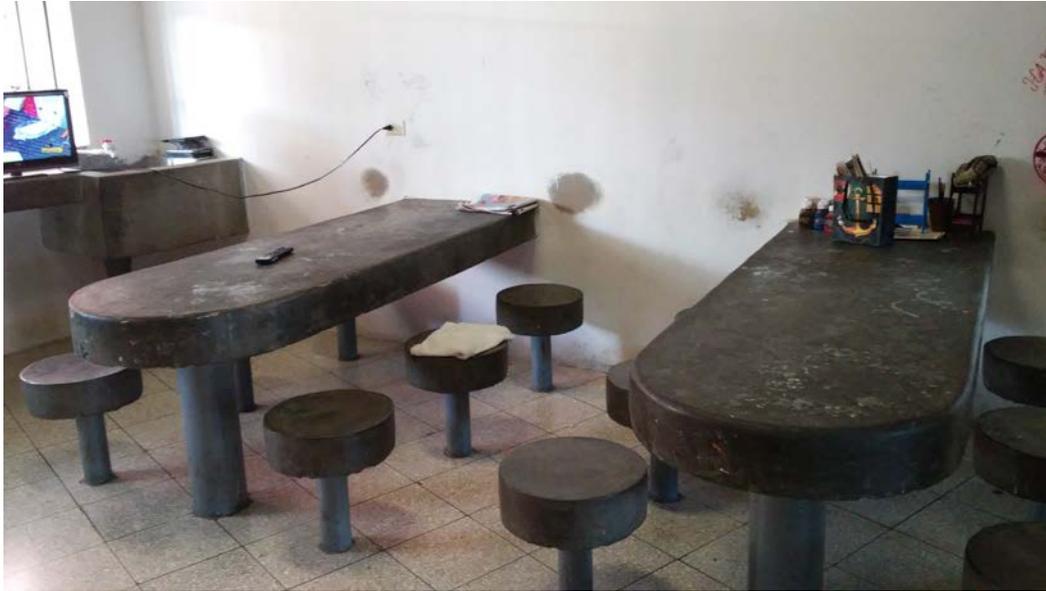
Fotografía del comedor de la sección A2 , donde se aprecia el grado iluminación

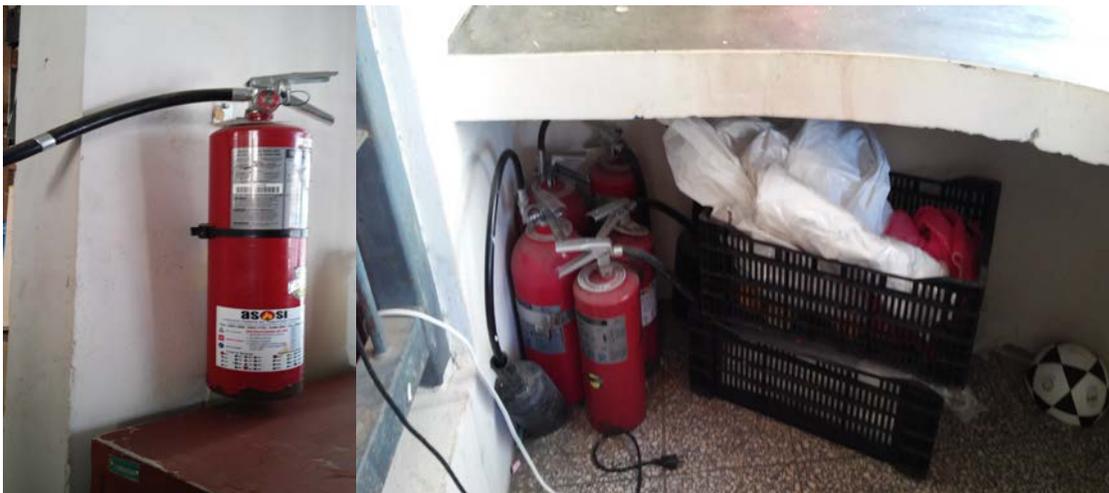
En cuanto a los extintores se pudo comprobar la presencia de un único extintor en el sector de vigilancia donde permanecen varios oficiales a cargo de los módulos, sector conocido como abanico, uno expuesto para ser utilizado y se aprecio otros extintores bajo una mesa en la misma oficialía donde en caso de emergencia se dificultaría el poder tener acceso inmediato a ellos.

Fotografía que corresponde los extintores en mención.

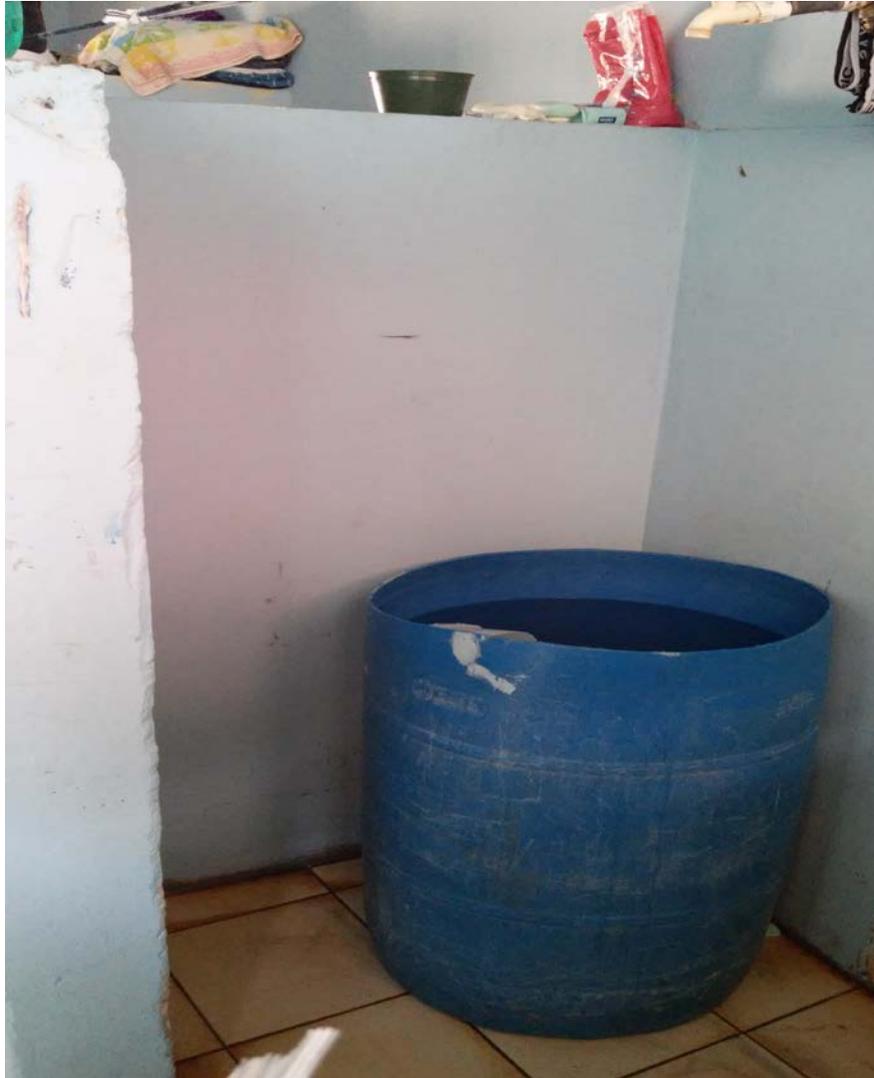
Fotografía que corresponde al baño del ámbito D1 en donde deben recoger el agua en estañones para el periodo que no cuenten con el agua.

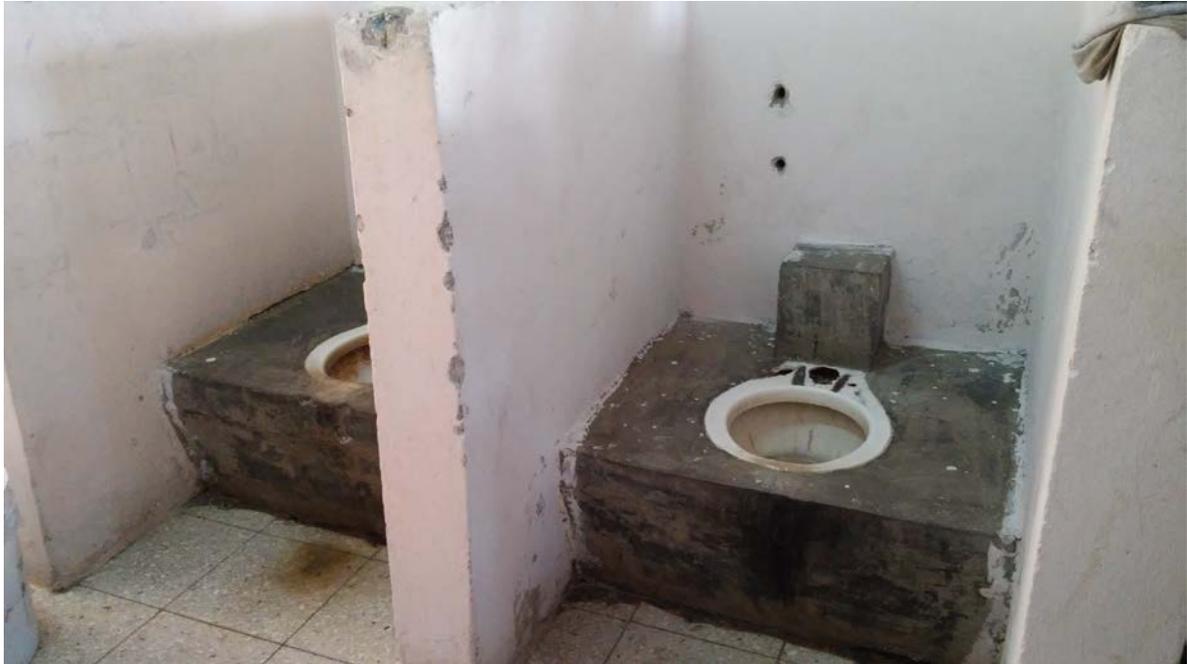
En cuanto a los inodoros el mecanismo de privacidad es nula la persona que estuviere utilizando el inodoro puede ser observada por quien esté en el área de servicios sanitarios contigua e incluso desde la puerta de esta área, violentando su derecho a la privacidad.

Fotografías del área de sanitarios donde se demuestra que no hay privacidad para las personas que los utilizan.
