*Poder Judicial
Defensa Pública*

**INFORME DE MONITOREO DE CENTRO
PENITENCIARIO.
Informe de visita general**

1.1. Centro de Atención Integral: Centro de Atención Institucional de Pococí, ubicado en Roxana, Pococí, Limón. Punta Riel de Roxana, 3 kilómetros al norte de la guardia rural y 500 metros norte

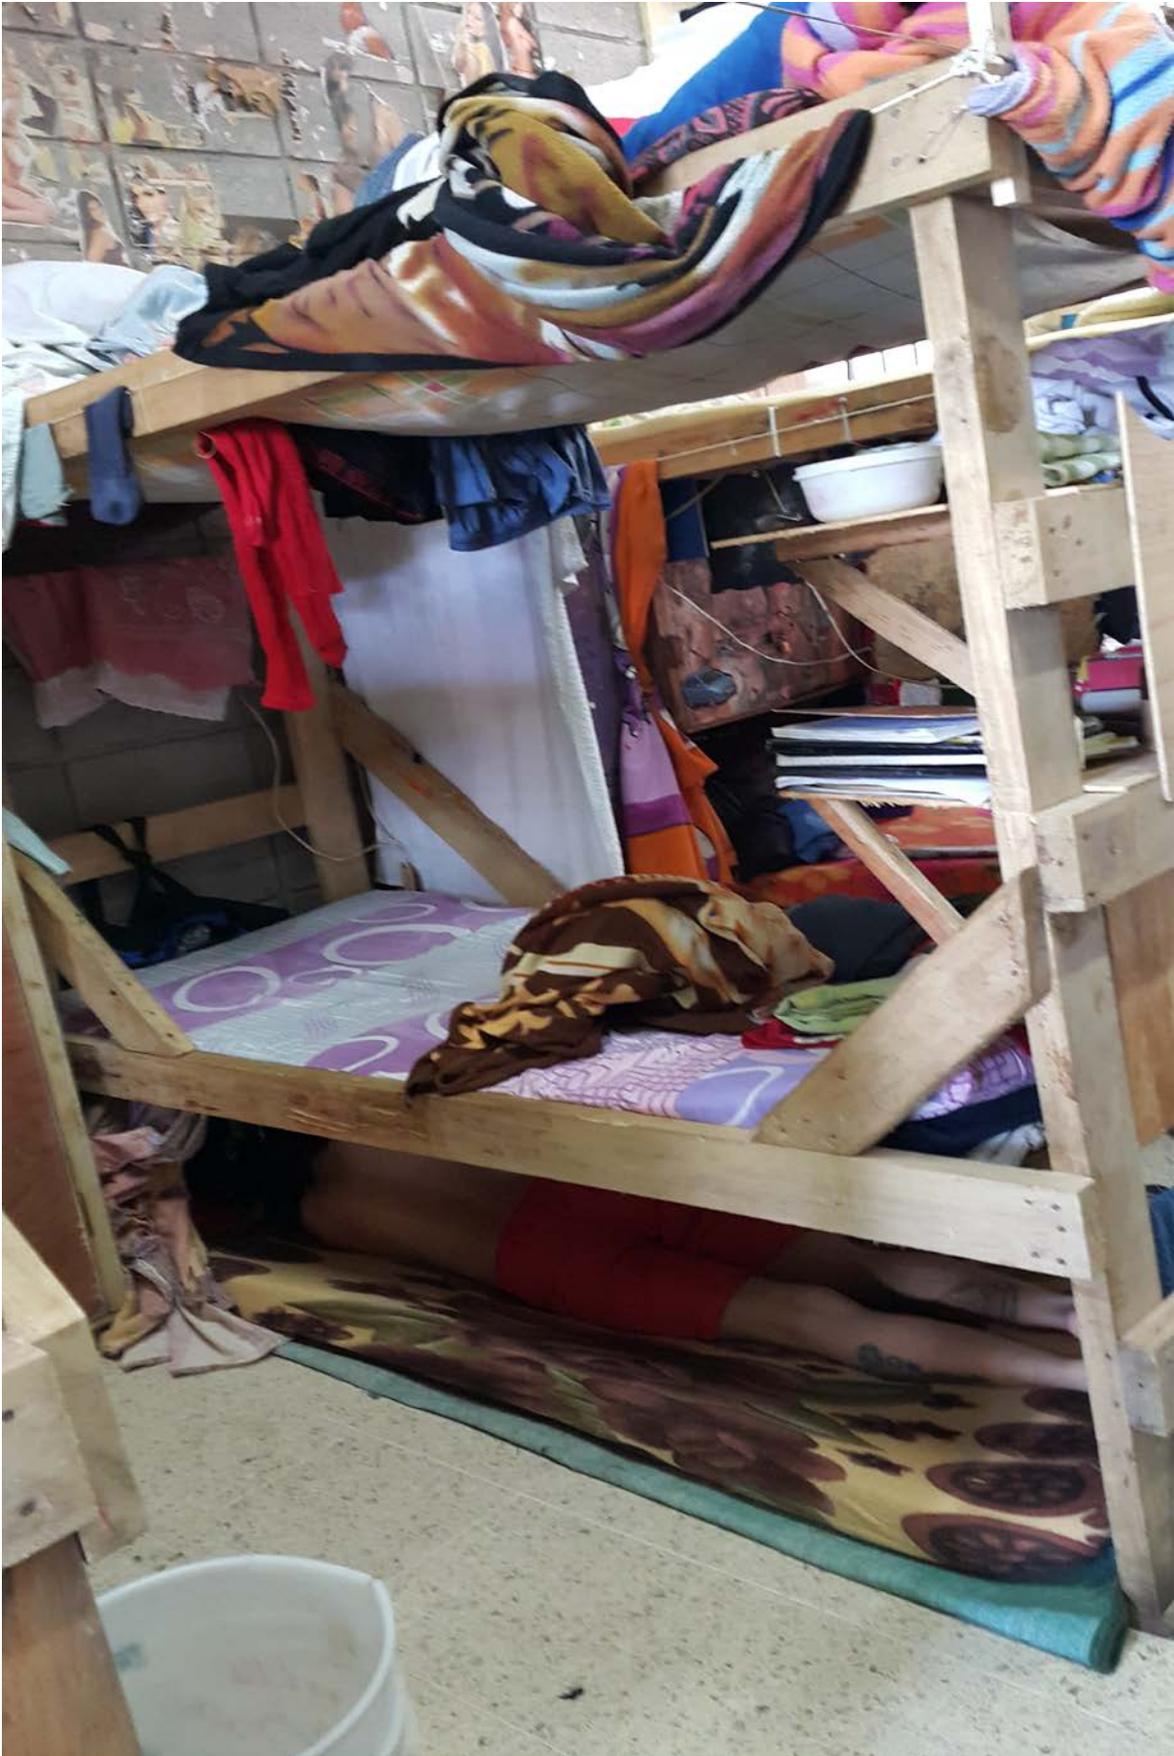
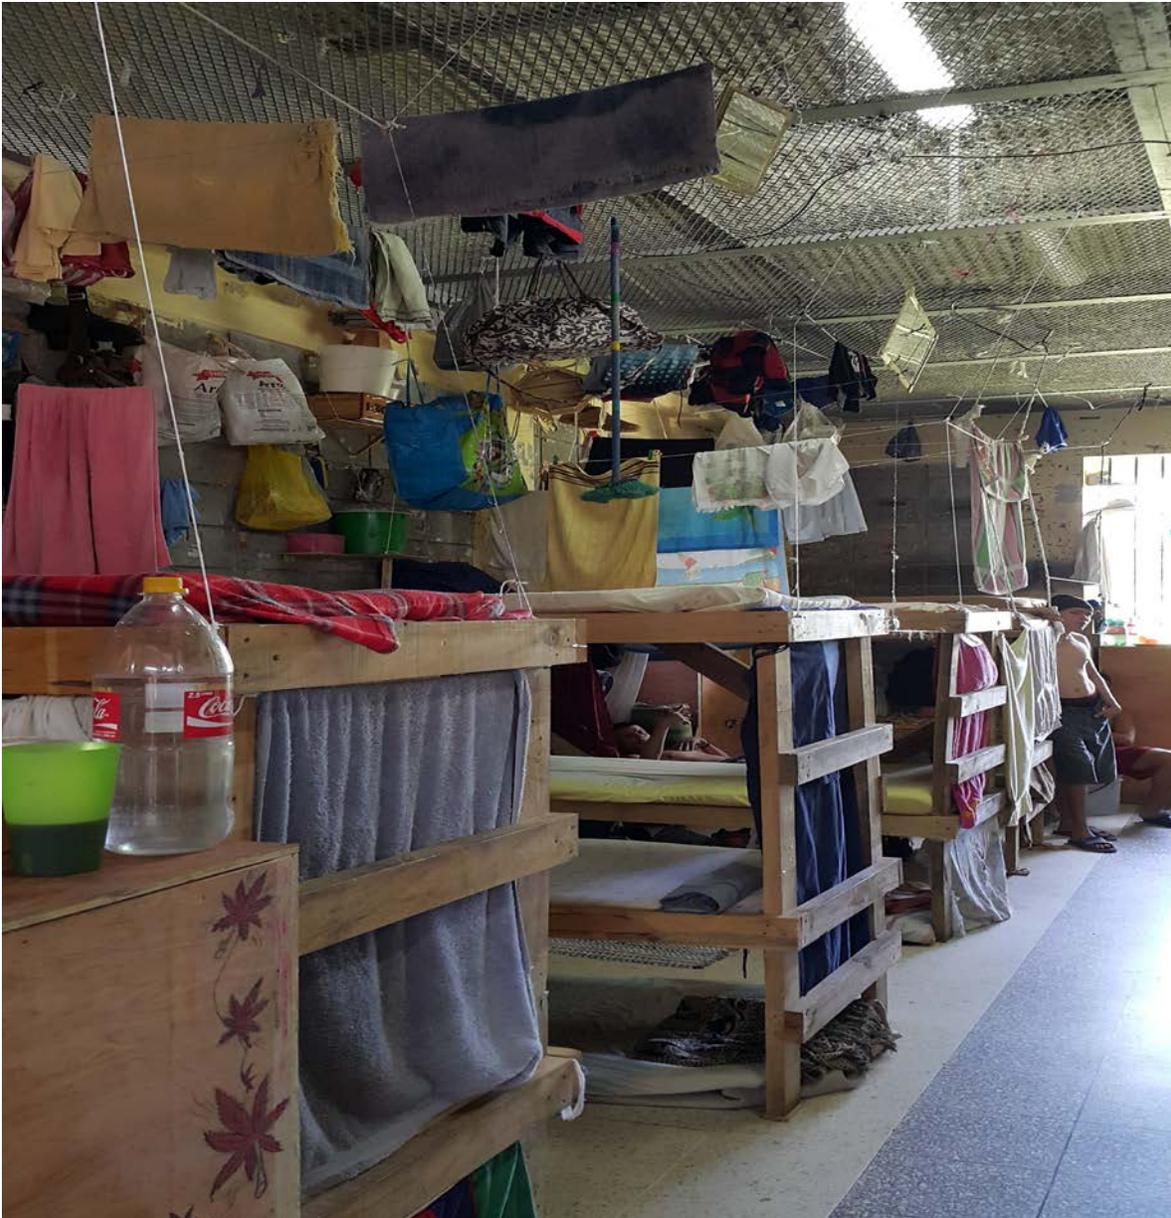
Durante la inspección observamos que la distancia existente entre los camarotes era de 60 a 70 cm aproximadamente, circunstancia que puede variar según el movimiento de estos muebles que no se encuentran fijos en el piso.

Fotografía donde se observa que no se respeta el espacio mínimo de conformidad con los estándares internacionales entre los camarotes.

- ⤴ Que el Centro aplique la circular 05-2014 para poder desinstitucionalizar personas que tengan las condiciones; y así bajar el hacinamiento en el Centro ya que el mismo sobrepasa más del 20% lo cual constituye un hacinamiento crítico.
- ⤴ Que el Centro solicite al DR. Ronald Madrigal Marín, director Nacional del área de odontología, una visita urgente del equipo que conforma el área de odontología por un plazo prudente en el CAI La Leticia y así atender situaciones de odontología que requieren la atención inmediata.
- ⤴ Limpiar el desagüe del pabellón A. lo cual puede generar enfermedades a los privados de libertad.
- ⤴ Proveer de llaves los tubos que no tengan.

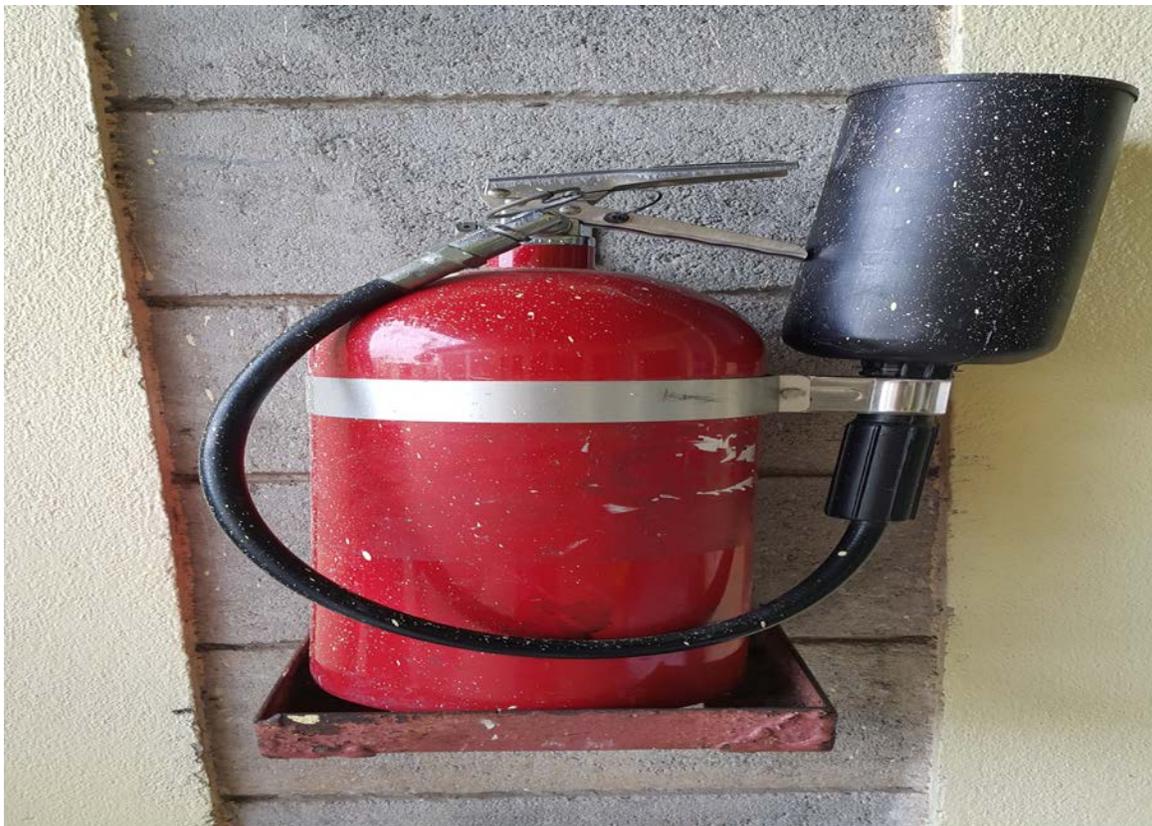
En el Centro no se observó alarma de incendio, ni tampoco mecanismo alguno para alertar sobre cualquier otro tipo de emergencia. En cuanto a los extintores se pudo comprobar la presencia de extintores en los pabellones, ubicados en el sector de vigilancia de cada pabellón que se encuentran vigentes hasta mayo del 2015. En el ámbito C se encuentra un extintor en aparente mal estado no tiene fecha de vencimiento ni el tipo de incendio en el que se puede utilizar

Fotografía que corresponde al extintor en mención.

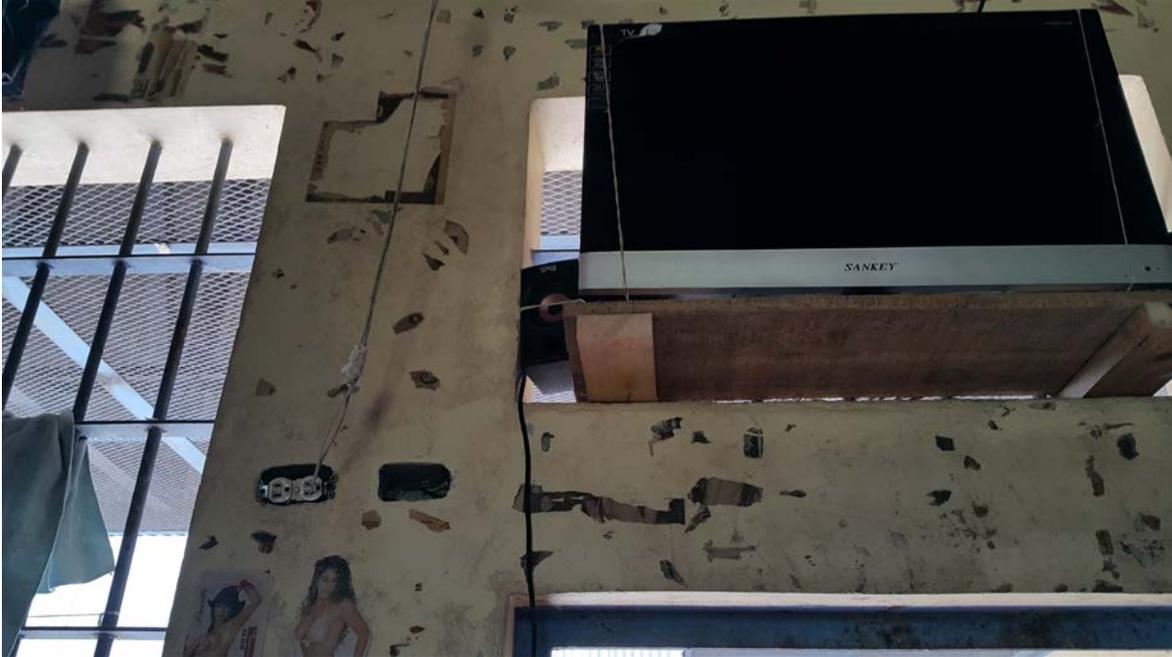
Además, en el pabellón D en el módulo D-2 cuarto 3 se observan tomas fuera del pabellón con cables sueltos, lo que se constituye un riesgo para los niños el día de la visita.

En el pabellón C-1 en los cuartos 2 y 3, el toma corriente del televisor está defectuoso y además los privados de libertad de una forma rudimentaria conectan aparatos eléctricos, ya que no cuentan con algún otro toma corriente adicional.

En el pabellón de indiciados, módulo E-1 y E-2 los toma corrientes carecen de cubiertas metálicas o plásticas, dejando los cables eléctricos expuestos, los privados de libertad de una forma rudimentaria conectan los aparatos eléctricos y en ocasiones a un solo toma corriente para todos.

Fotografías donde se demuestra toma corrientes expuestos e instalaciones rudimentarias

- ⤴ Arreglar las parrillas de las pilas en el pabellón C,
- ⤴ Poner tapas a los tomacorrientes que se encuentran en mal estado.
- ⤴ Proveer de tablas las camas de los pabellones de indiciados.
- ⤴ Poner en funcionamiento los baños y servicios sanitarios que no funcionen

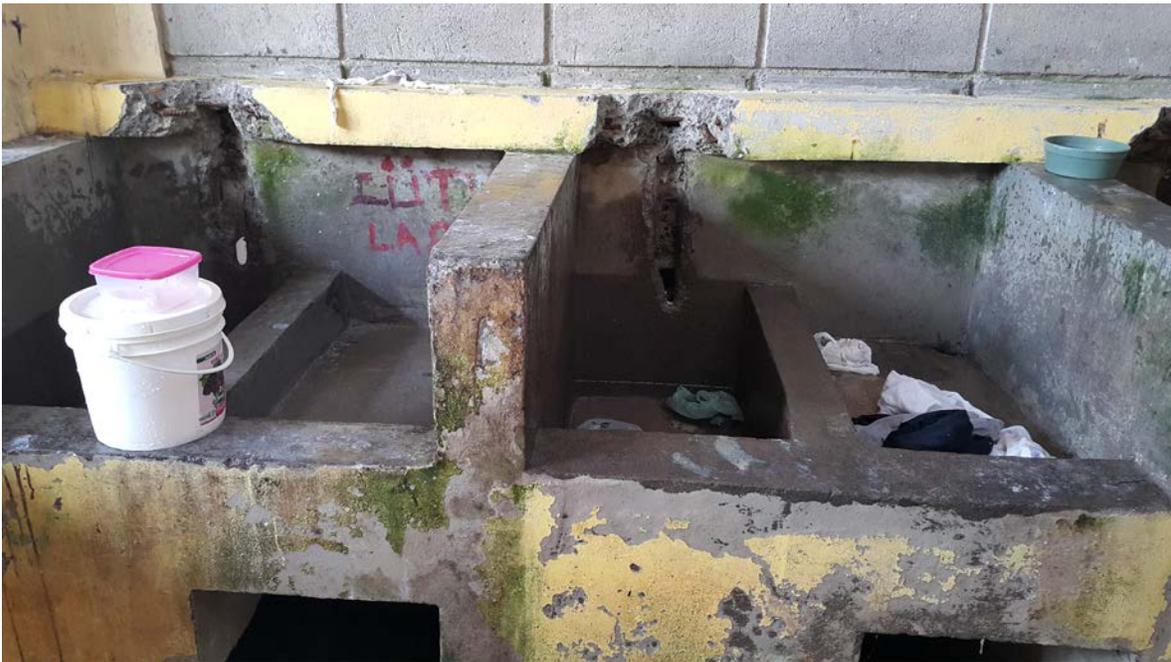
En el área de pilas ningún tubo funciona ya que no tienen llave de chorro, los días de visita las tienen que taponear con corchos de madera y si posteriormente los mismos no salen quiebran el tubo, lo que ha implicado que ya estén dañando el cemento; esta es una área que utilizan para bañarse las personas privadas de libertad, ya que según indican la falta de agua en las duchas; el área de pilas no tiene condición alguna para que puedan tener privacidad ni condiciones apropiadas.

Fotografía del área de pilas sin llaves de chorro

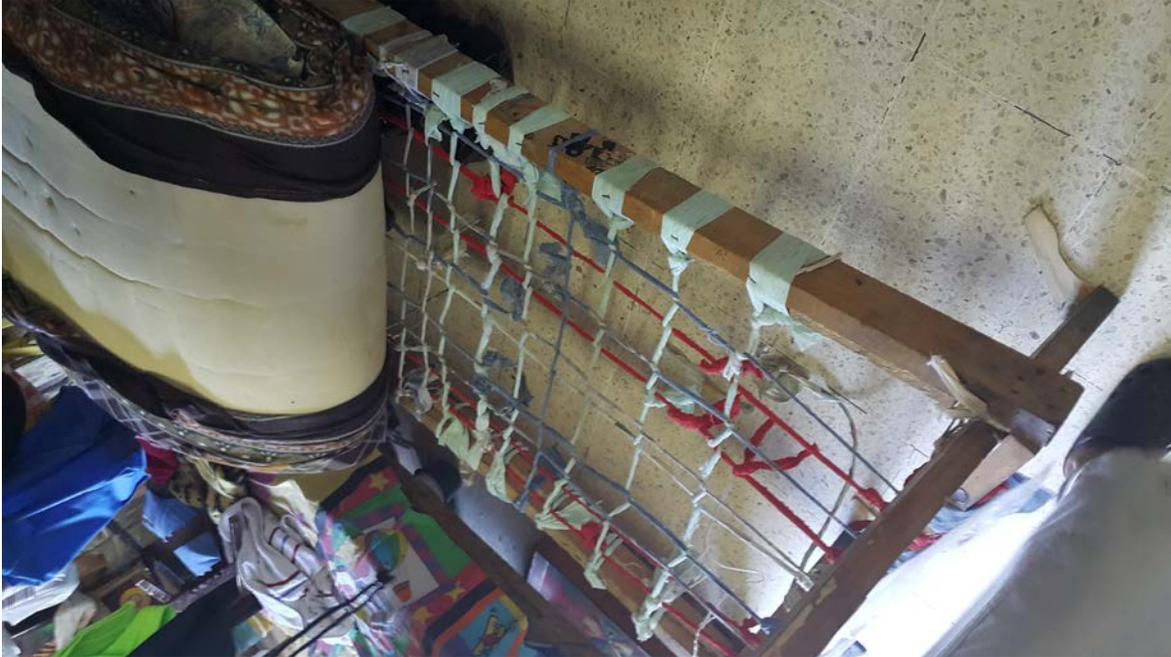
En este pabellón la mayoría de camas se encuentran sin tablas, por lo que los privados de libertad han ideado hacer una especie de tejido que sustituya las tablas y de soporte a las colchonetas. Además en el pabellón de indiciados ningún privado de libertad tiene cajones.

Fotografía de las camas sin tablas

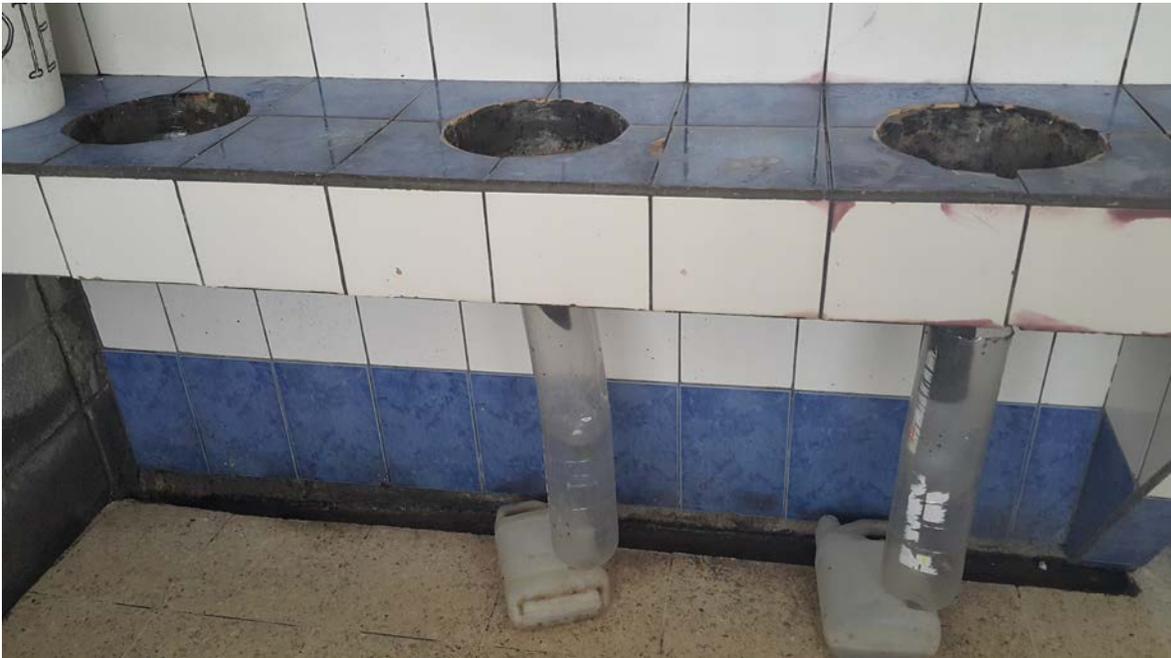
Fotografía de los lavatorios los cuales no tienen tubos

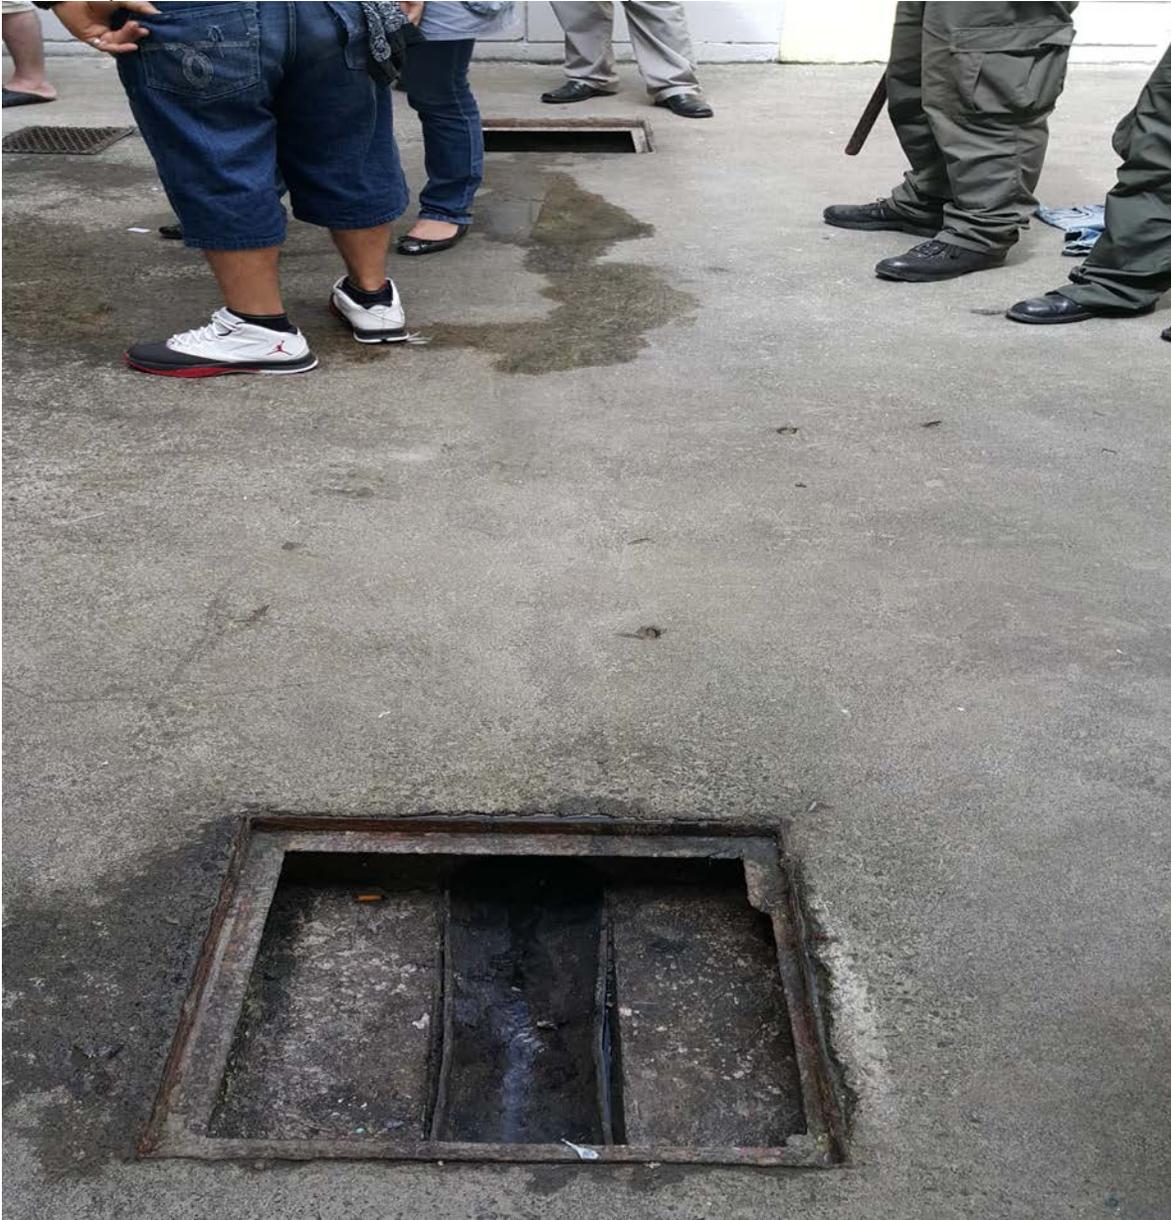
En este pabellón el área de pilas tanto del C-1 como el C-2 se encuentra en muy mal estado, en dicha área se encuentran cajas de registro sin las parrillas, lo cual indican los privados de libertad es un problema por el asunto de los olores y el riesgo que implica para ellos como para una persona el día de la visita general. Dichas pilas se encuentran sin las llaves respectivas.

Fotografías donde se observan las cajas de registro sin tapas

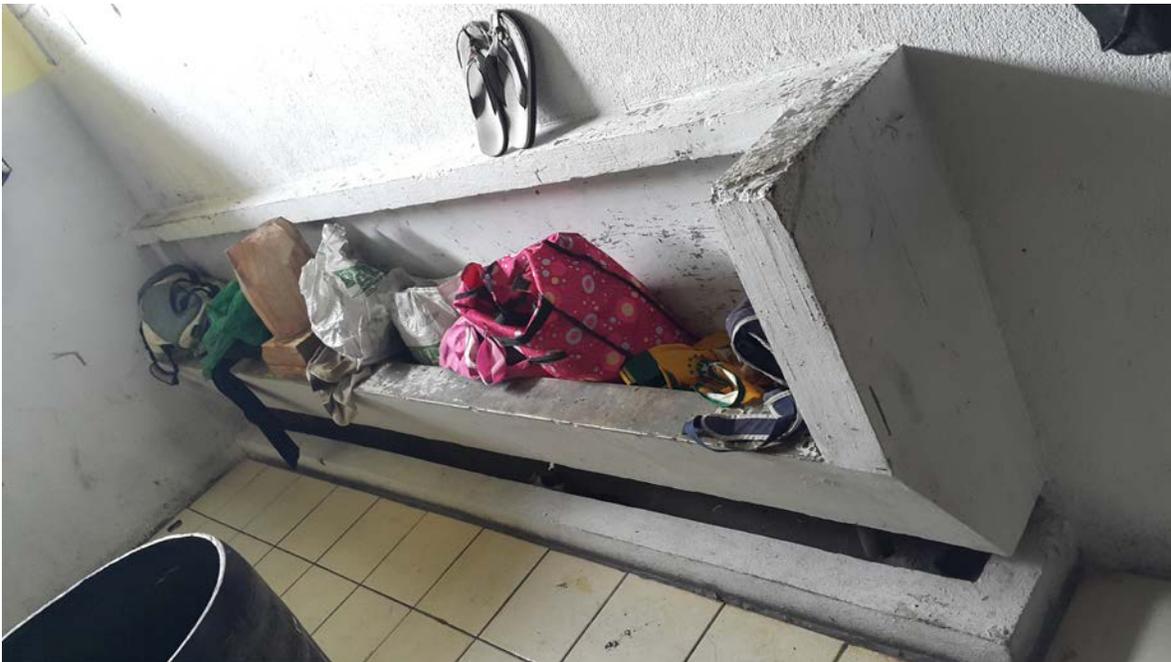
Fotografía de un orinal que no funciona

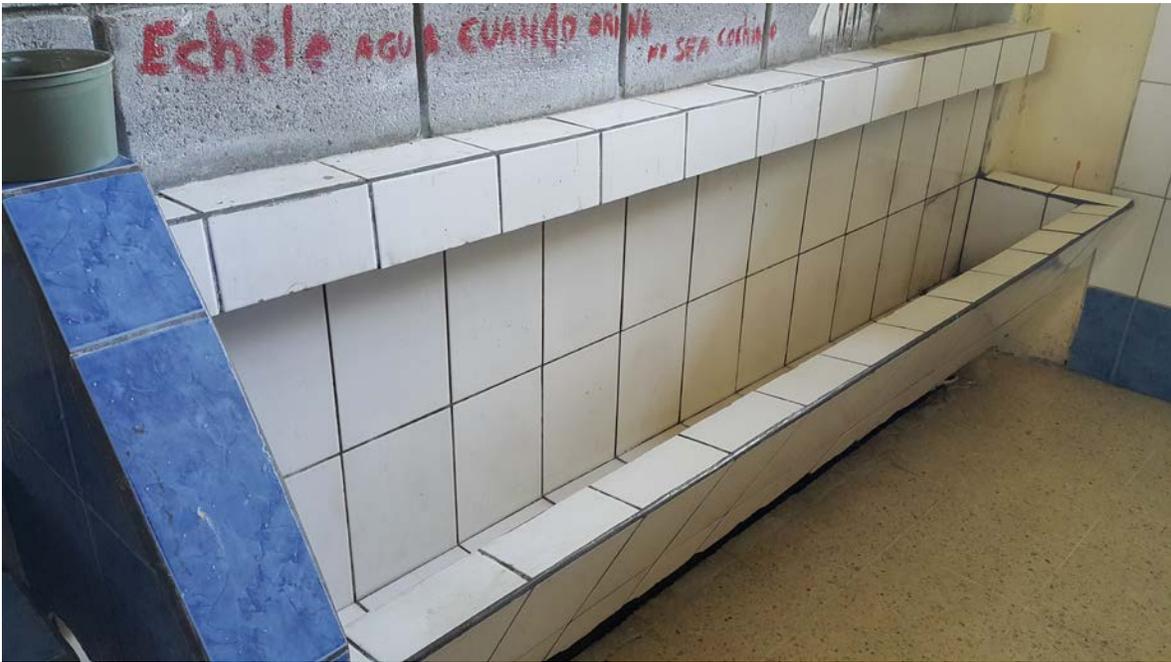
Fotografía de orinales los cuales deben echarle el agua con baldes.

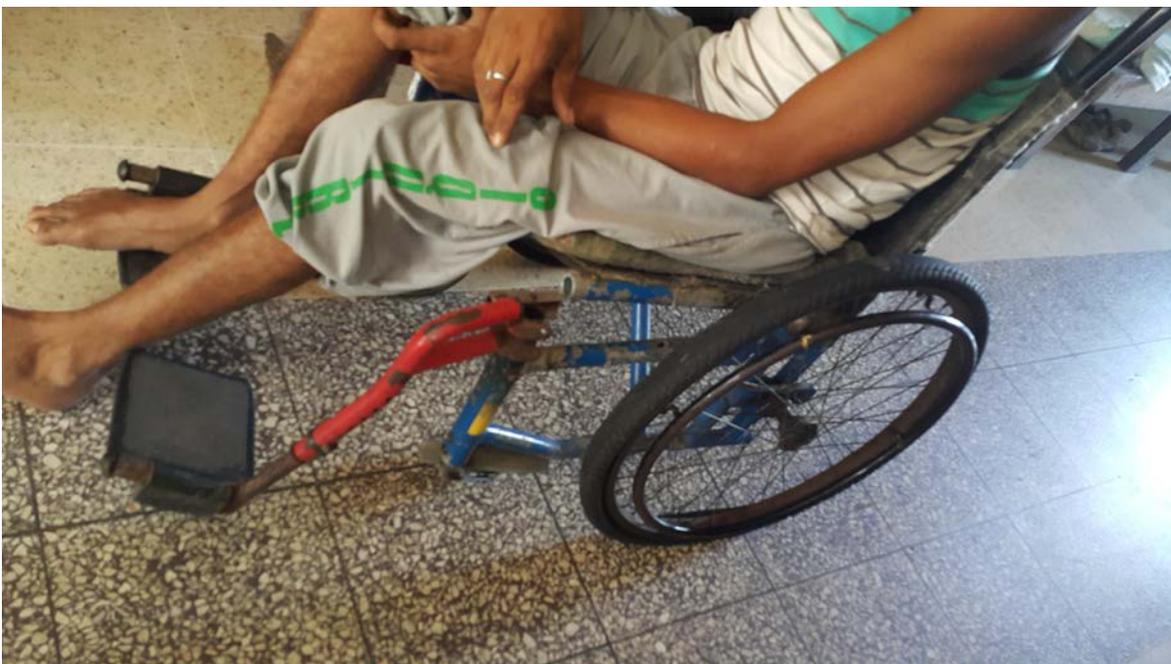
Fotografía de una persona privada de libertad que por su condición de discapacidad requiere de barras y antideslizantes en las duchas.

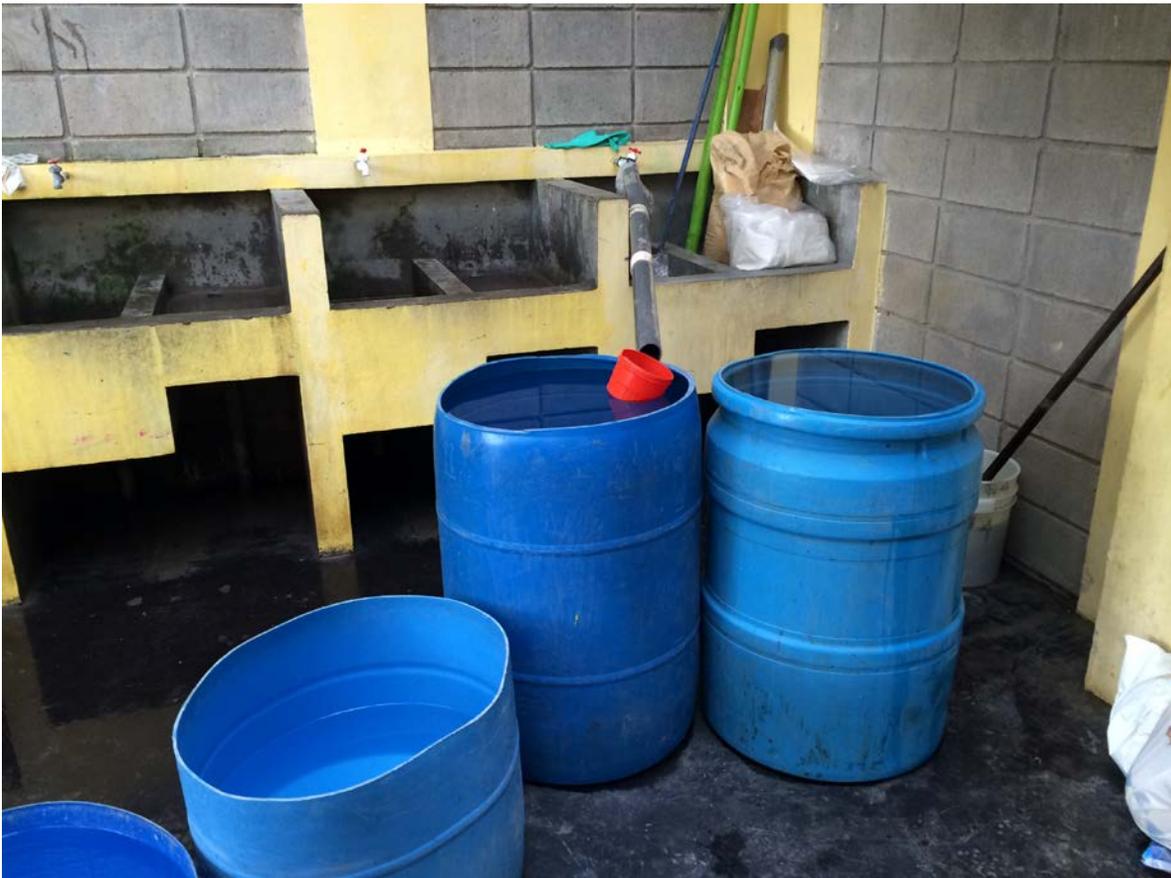
En el Centro Penal La Leticia el agua es racionada a la población privada de libertad, con horarios de 06:00 hrs a 08:00 hrs, 11:00 hrs a 12:00 hrs, 15:30 hrs a 17:00 hrs, y de las 19:00 hrs a 20:00 hrs

Fotografía donde se observa deben recolectar agua, ya que la misma es racionada

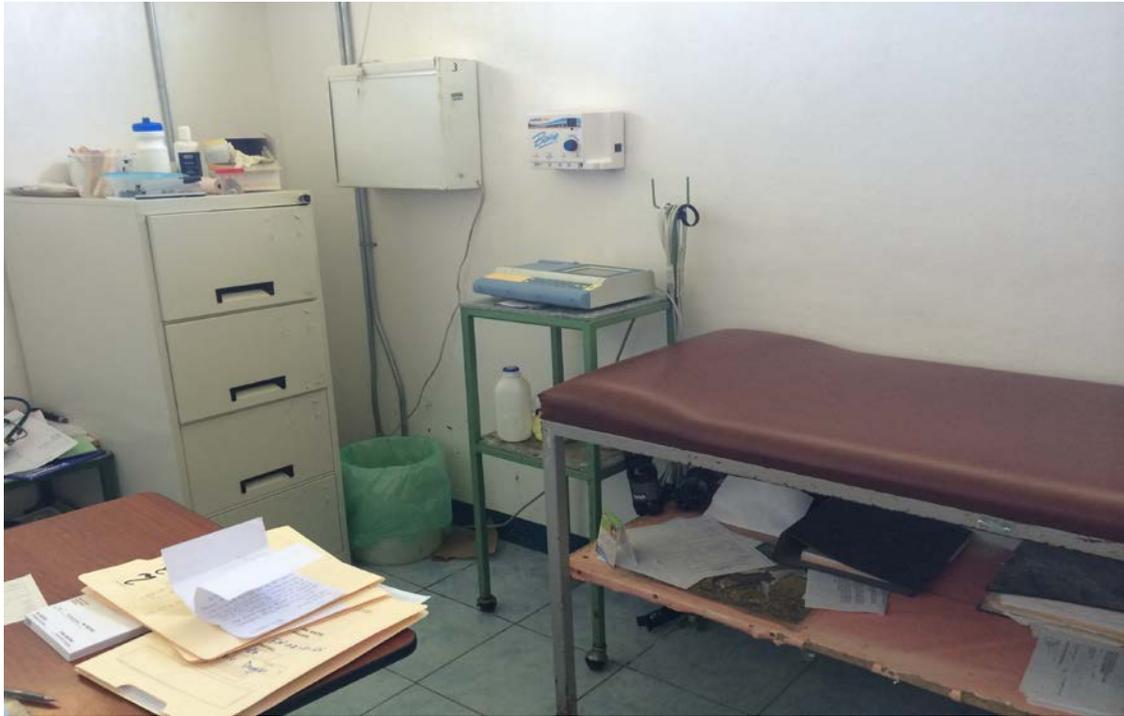
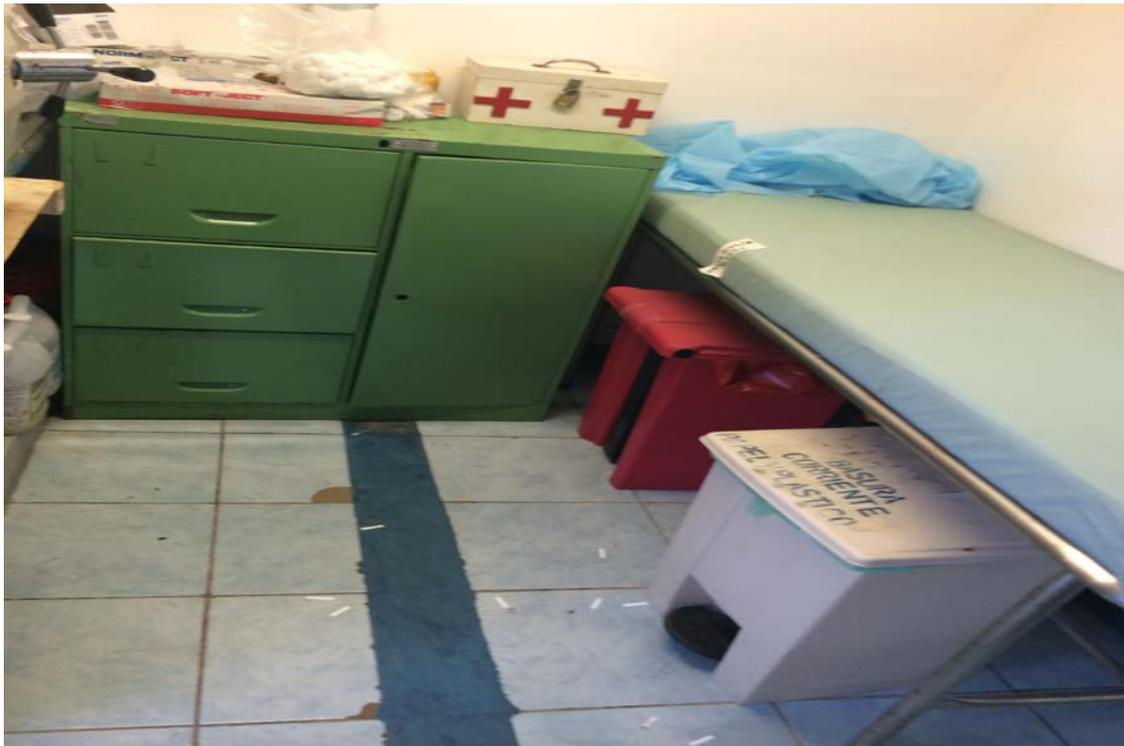
Al momento de realizar la inspección en el área médica se observa un espacio reducido, pasillo angosto, la salida de emergencia obstruida; existe una cama para curaciones y un cuarto séptico

Fotografía que corresponde al área médica.

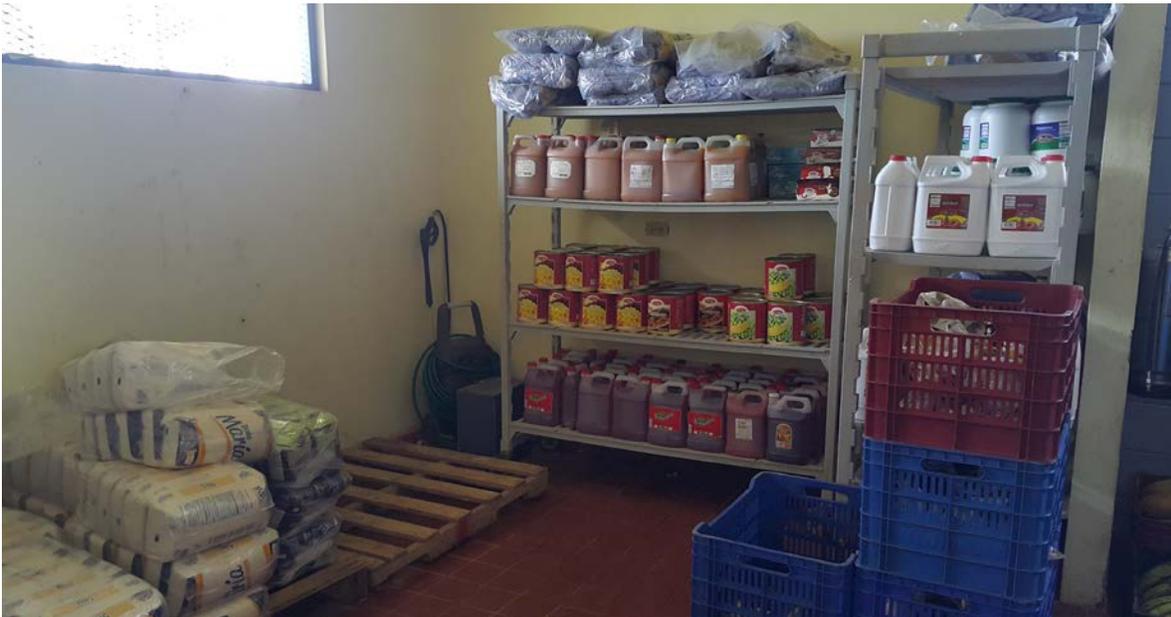
Se reconoce que en el Centro si hay buenas prácticas, como por ejemplo en el área de cocina se puede ver mucho orden y limpieza, los alimentos debidamente acomodados, se observó el transporte de alimento a los privados de libertad es en bandejas debidamente tapadas, incluso a nivel de privados de libertad se nos indica en este tema se ha mejorado en el Centro.

Fotografía del área de cocina

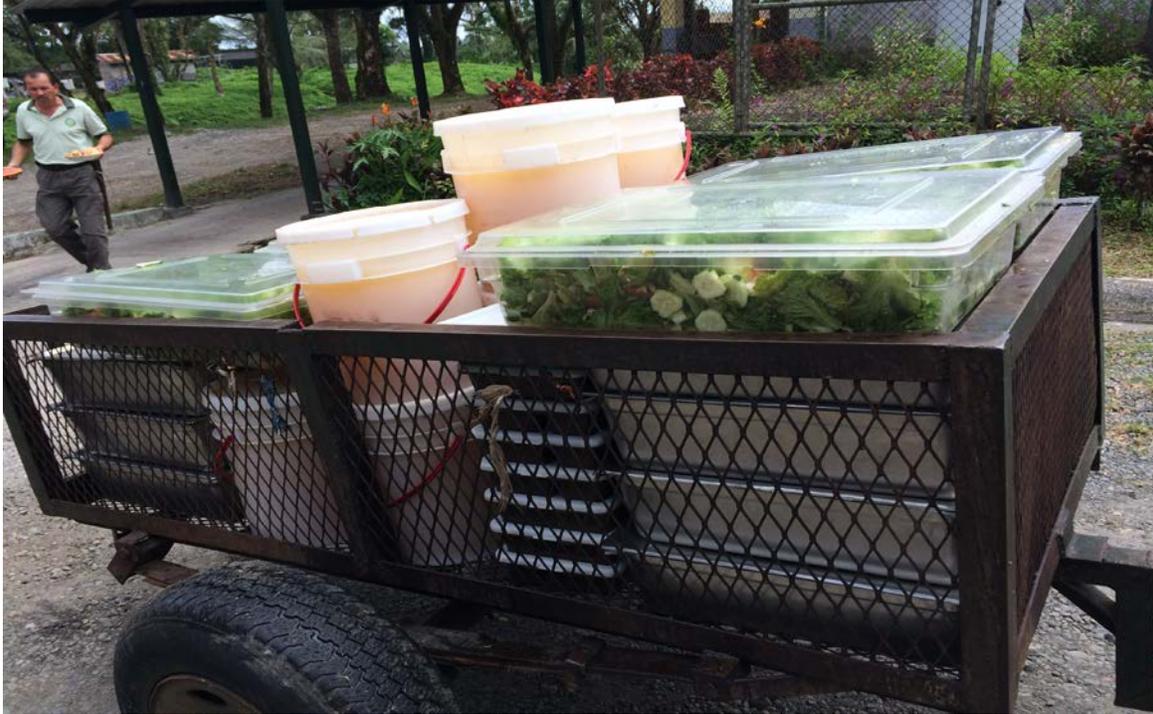
Fotografía de la forma como se transportan los alimentos
