**INFORME DE MONITOREO DE (CAPEMCOL)**  
**CENTRO ATENCION PERSONAS CON ENFERMEDADES**  
**MENTALES EN CONFLICTO CON LA LEY.**

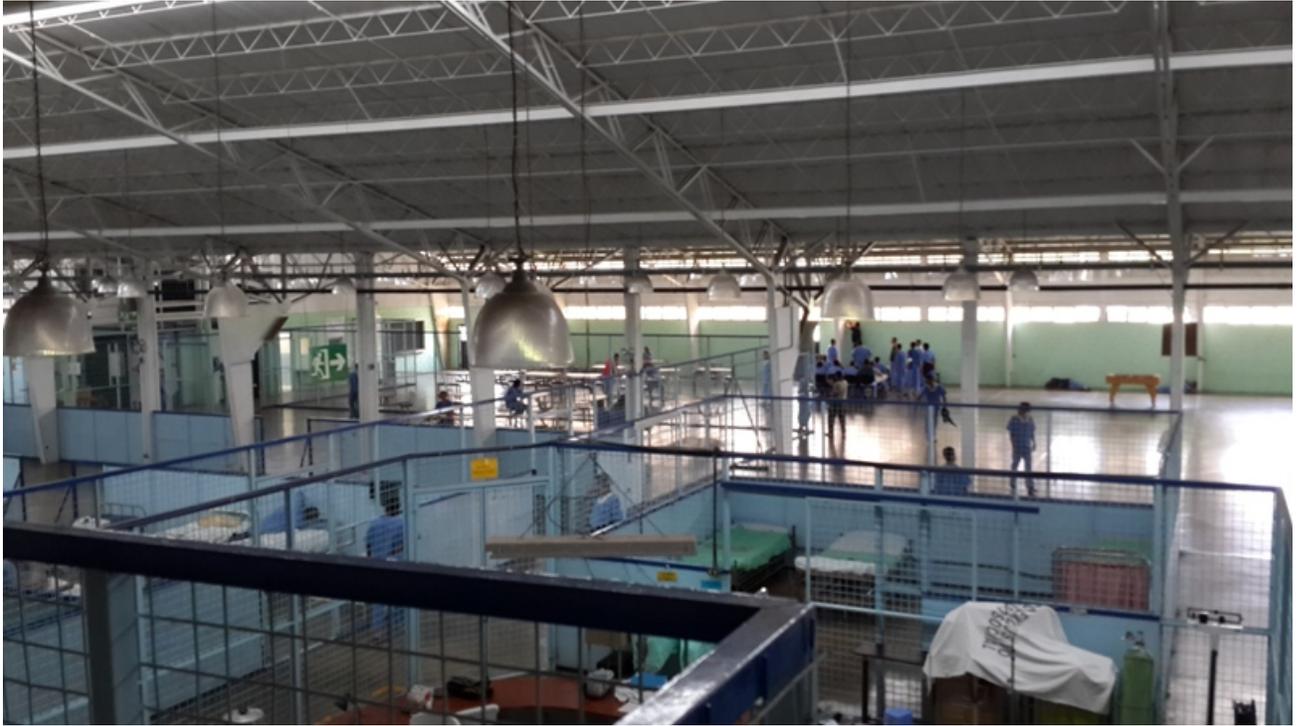
**Fotografía 2:** Panorámica del Centro de Atención a las personas con enfermedad mental en conflicto con la ley.

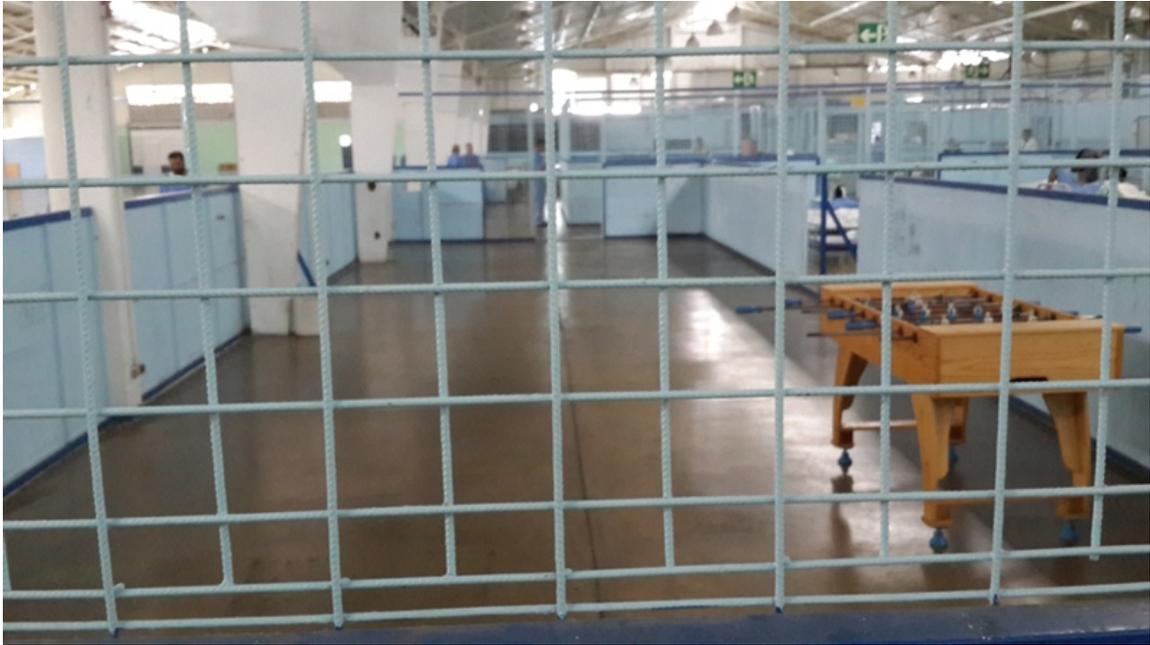
para camas, se está usando como espacio de recreación pues de lo contrario no tendrían esa opción. Sin embargo, es posible que se espacio se deba a volver a utilizar a futuro para camas en razón del probable aumento de población que suele ocurrir en picos de ingreso del mes de octubre.

*Fotografía 2.1. Área de recreación de los internos con medida cautelar*

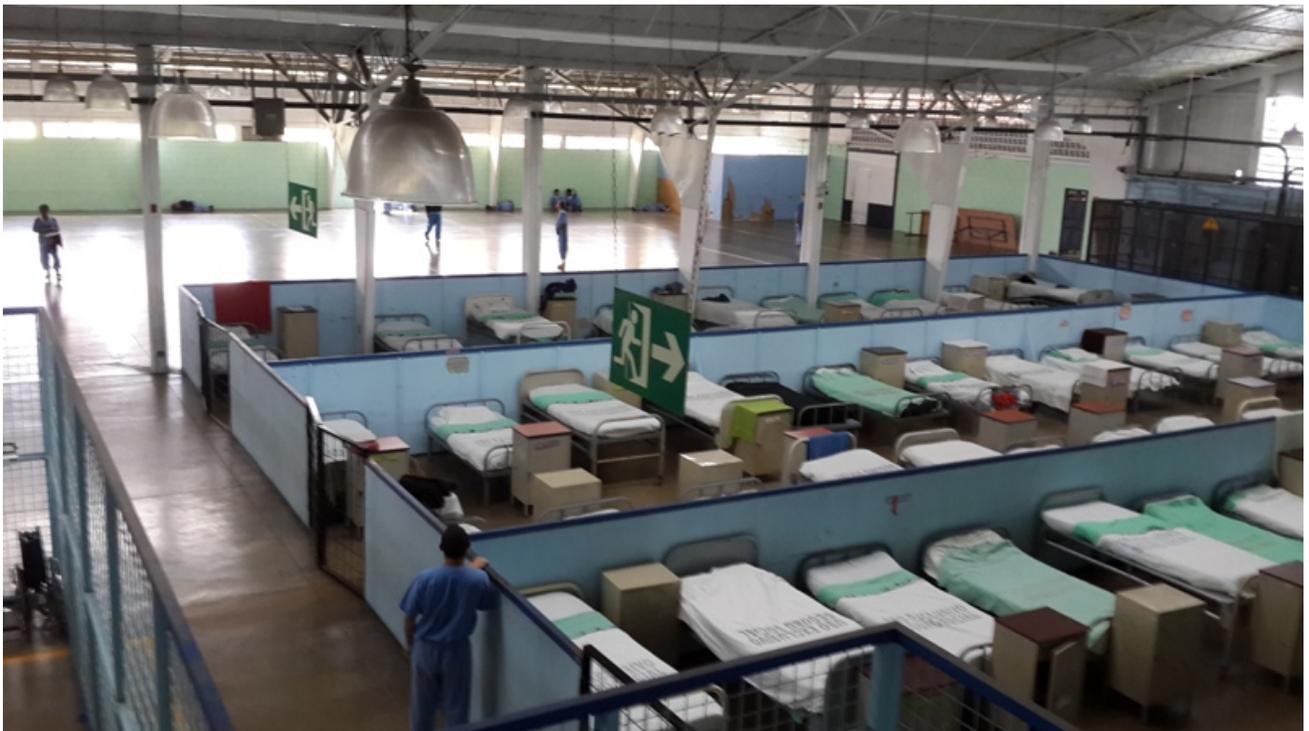
**Fotografía 3:** Detalle del área de dormitorio de medidas de seguridad curativas

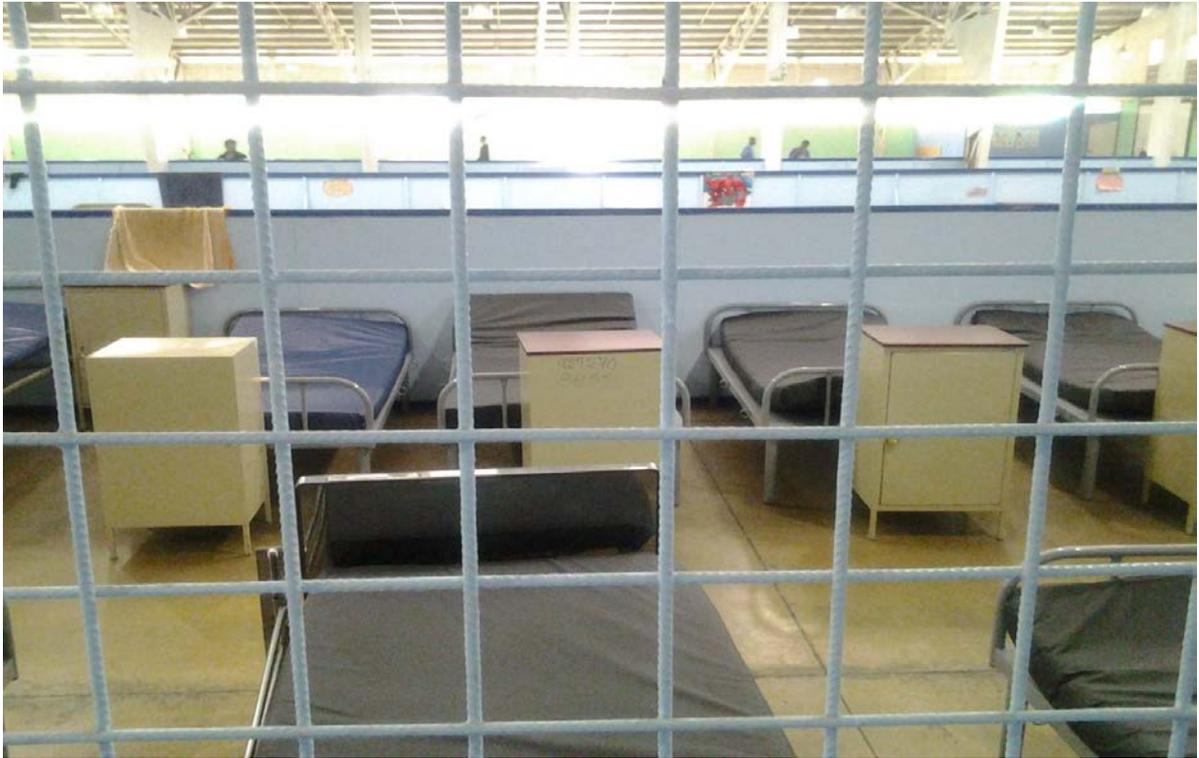
En este módulo las camas se encontraban con sus respectivas sábanas, cobijas limpias y ordenadas, algunas cama estaban descubiertas ya que se les estaba cambiando el avituallamiento, el espacio entre cama y cama es el indicado, no se observó a ningún interno amarrado a su cama, el espacio no cuenta con luz ni ventilación natural.

*Fotografía 4: Detalle del menaje de las áreas de dormitorios*

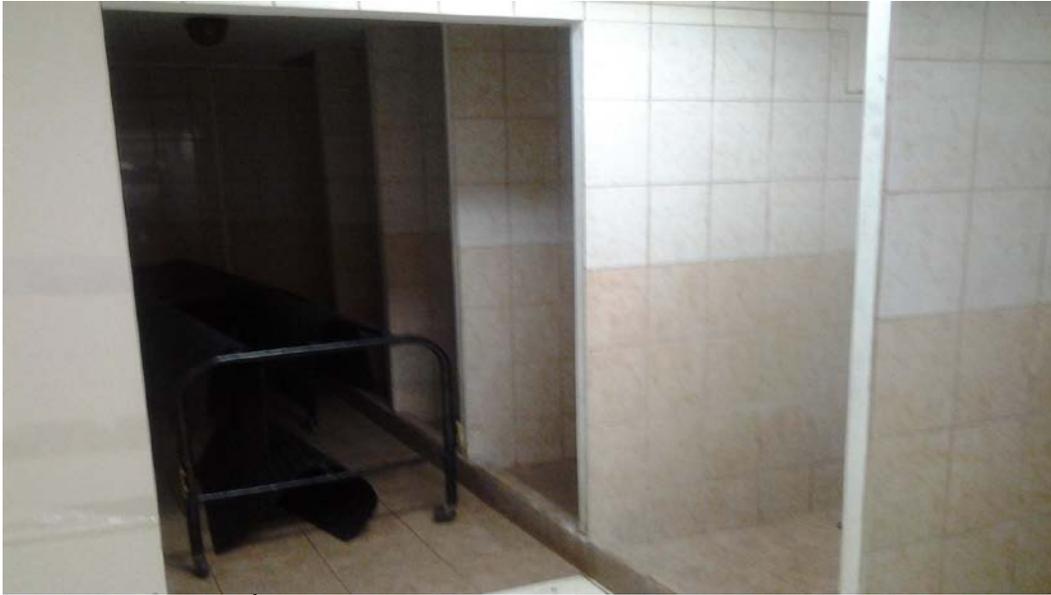
El área de baños consta de 7 duchas, 2 en mal estado; 7 lavatorios de los cuales 3 se encontraban en mal estado, al igual que en la visita anterior. Además hay 6 inodoros de los cuales 2 estaban fuera de servicio, y 4 orinales, dos en mal estado. Se observa el deterioro en algunas paredes por la pérdida de azulejos.

Persiste la situación que se apreció en la visita anterior sobre barreras arquitectónicas y físicas que impiden el ingreso libre y sin peligro para los usuarios, como lo es el muro que se aprecia, además que continúan ubicados aquí objetos colocados en las áreas de acceso que podrían generar lesiones a cualquier persona que resbale (estructura metálica donde ubican alfombras de hule del área de baños).

**Fotografía 8:** Área de duchas en visita realizada el 20 de enero del 2015

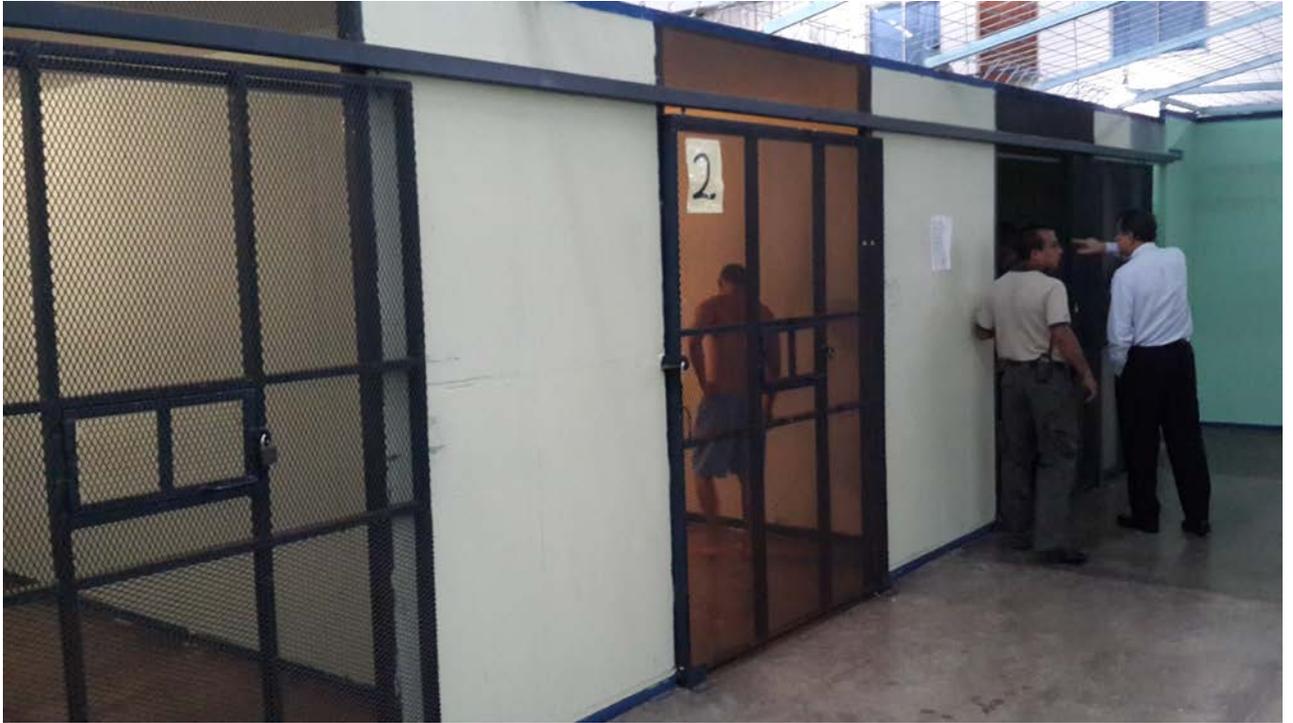
En cuanto a las habitaciones de aislamiento, estas carecen totalmente de ventilación y de iluminación natural. Cuentan con una cama, una ducha, un inodoro y un lavatorio. En al menos dos de ellas la ducha y el lavatorio no funcionaba. En algunos de ellos, tanto los baños como el cielo raso se encuentran en malas condiciones.

**Fotografía 16:** *Espacio de aislamiento ocupado por un interno del Centro*

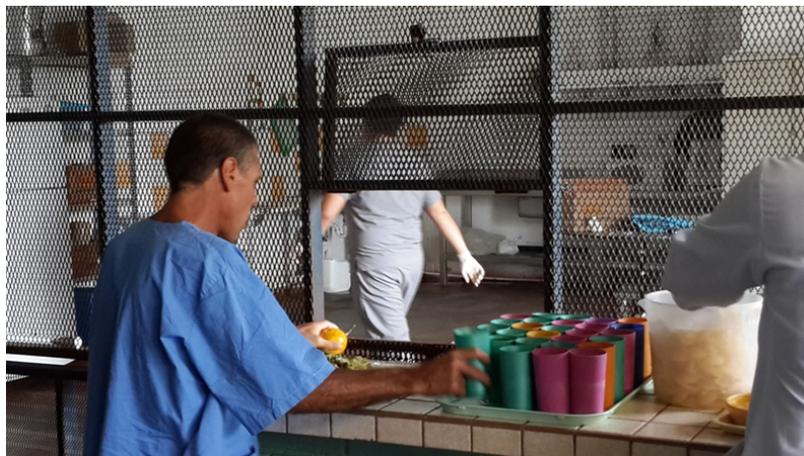
**Foto 17:** *Distribución de alimentos en el turno de almuerzo*

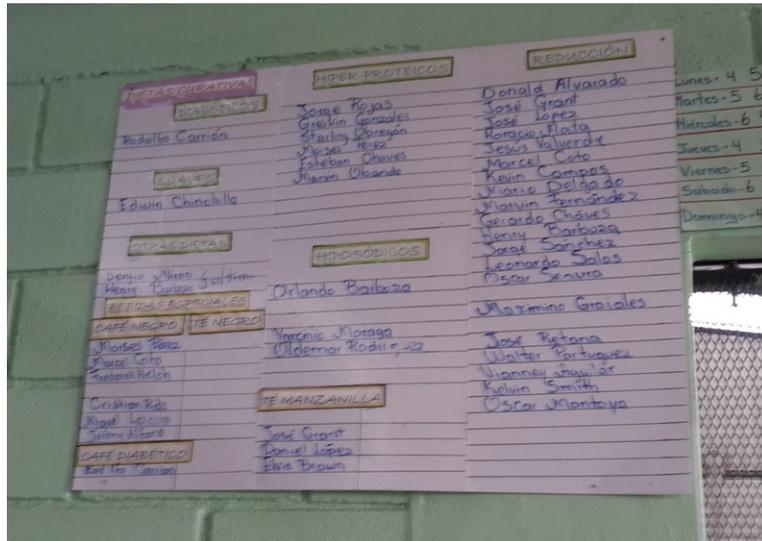
Foto 18: Pizarra dietas de pacientes con medidas de seguridad curativas.

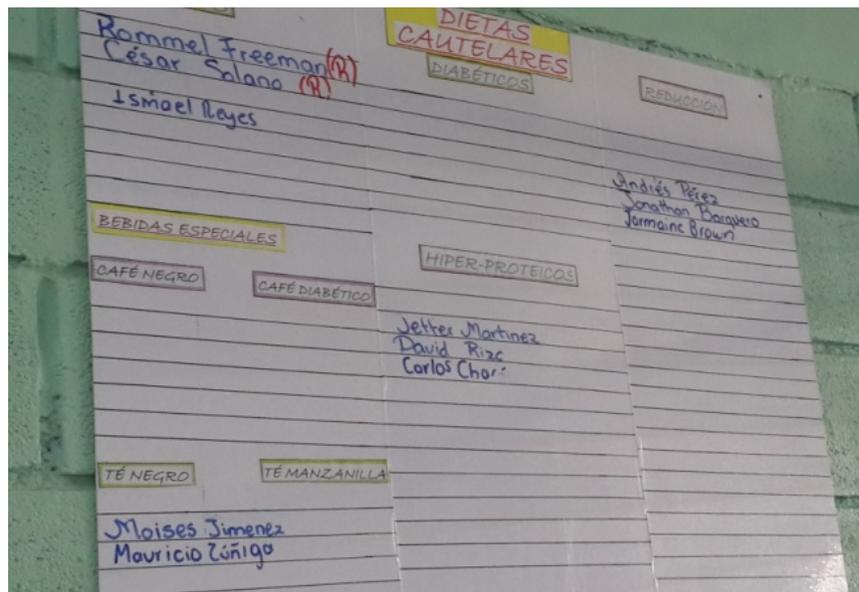
Foto 19: Pizarra dietas de pacientes con medidas cautelares.

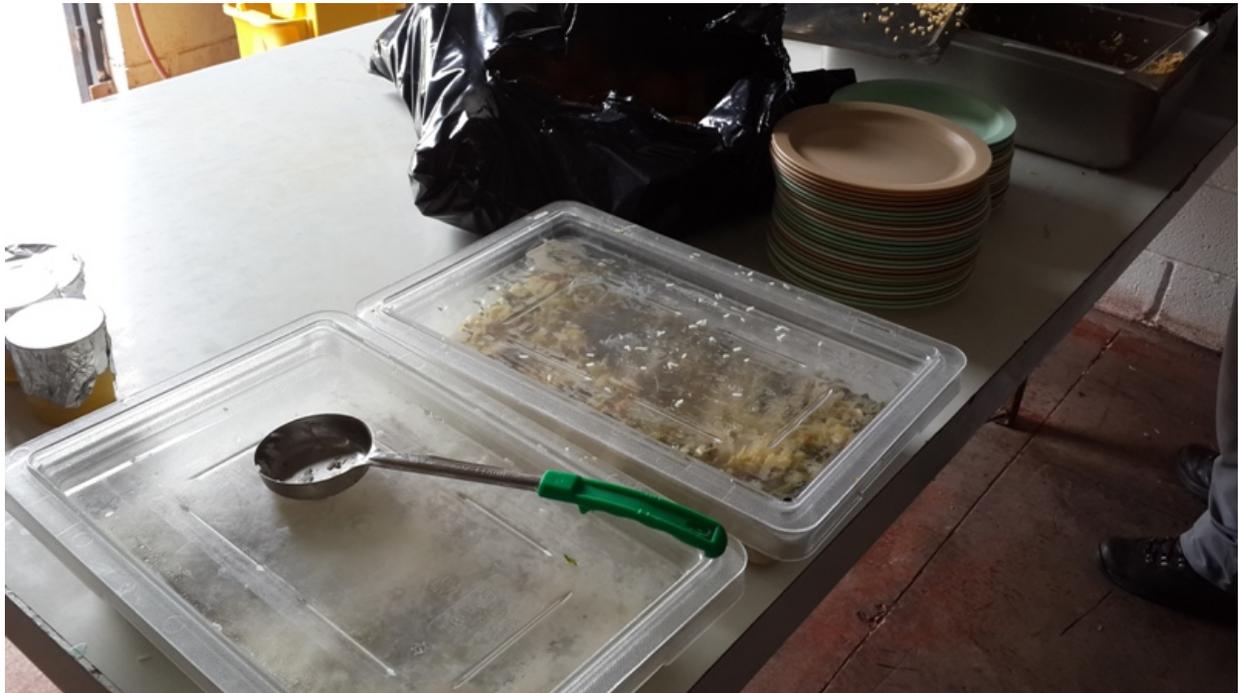
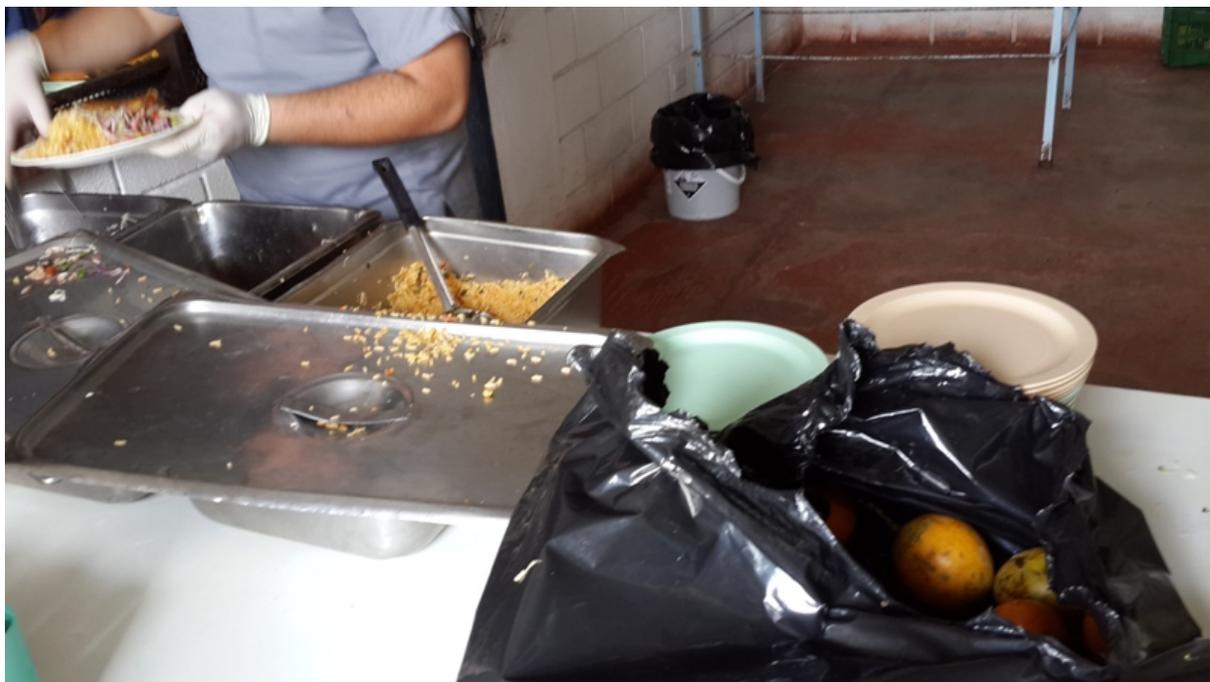
El área de comedor y los utensilios de esta se observaban limpios. Es importante destacar que no se utiliza la cocina ya que los alimentos los traen ya preparados del Hospital Psiquiátrico.

**Fotos 20 y 21:** Distribución de alimentos

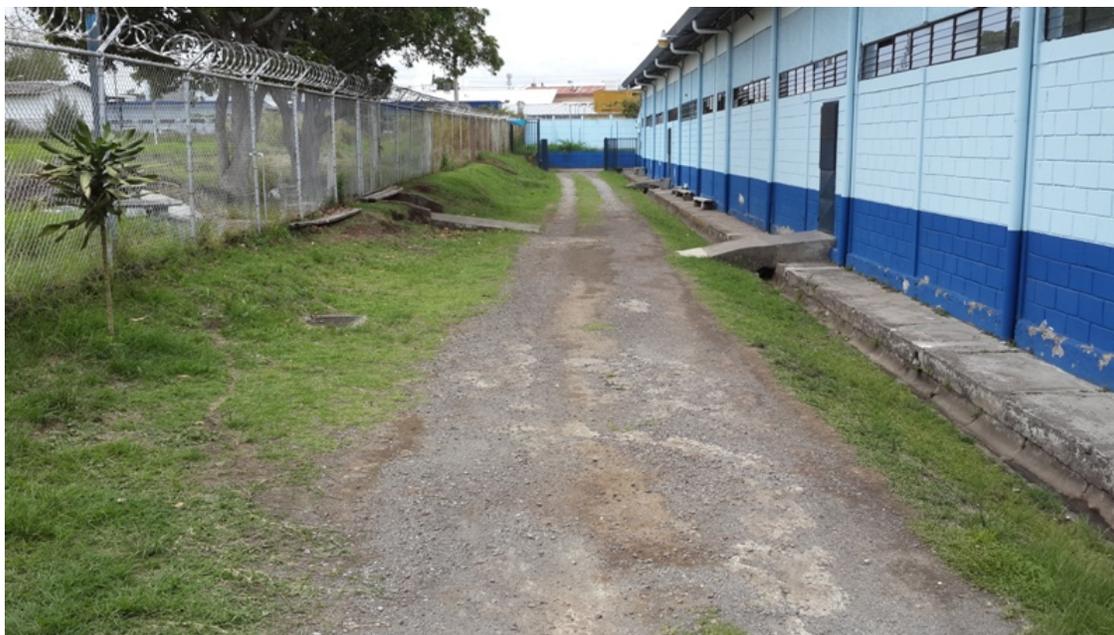
En cuanto a aéreas verdes y zonas comunes no existen lo que hay en el área trasera del centro es un espacio que debió ser un parqueo de vehículos que utilizan los que se encuentran en medida curativa durante una hora al día para que reciban sol. Los que se encuentran con medida cautelar no reciben luz solar ni sol durante su estancia en este centro.

**Foto 22:** Zona verde y de esparcimiento.

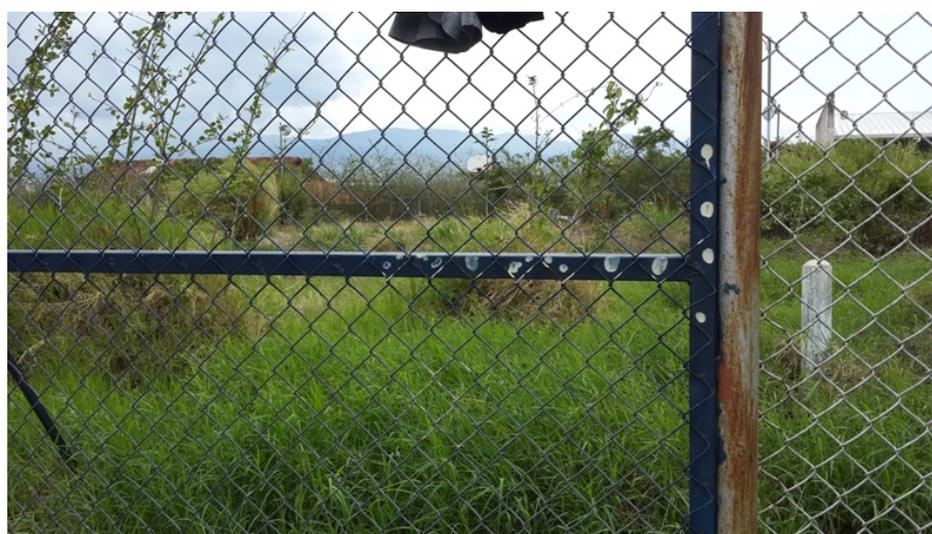
**Foto 23:** Terreno colindante

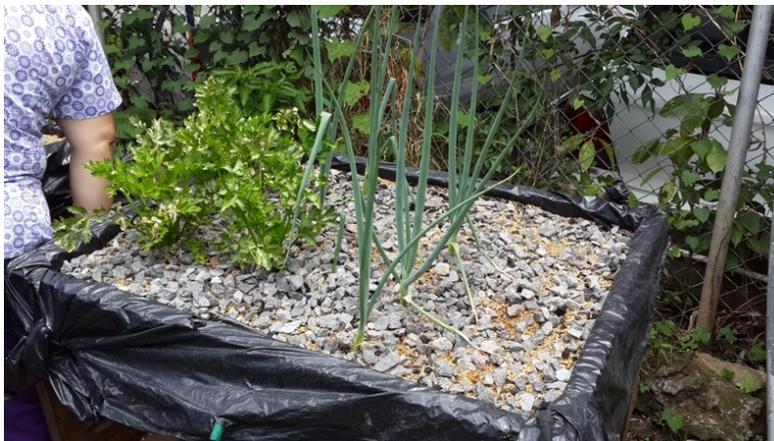
**Foto 25:** Cultivos

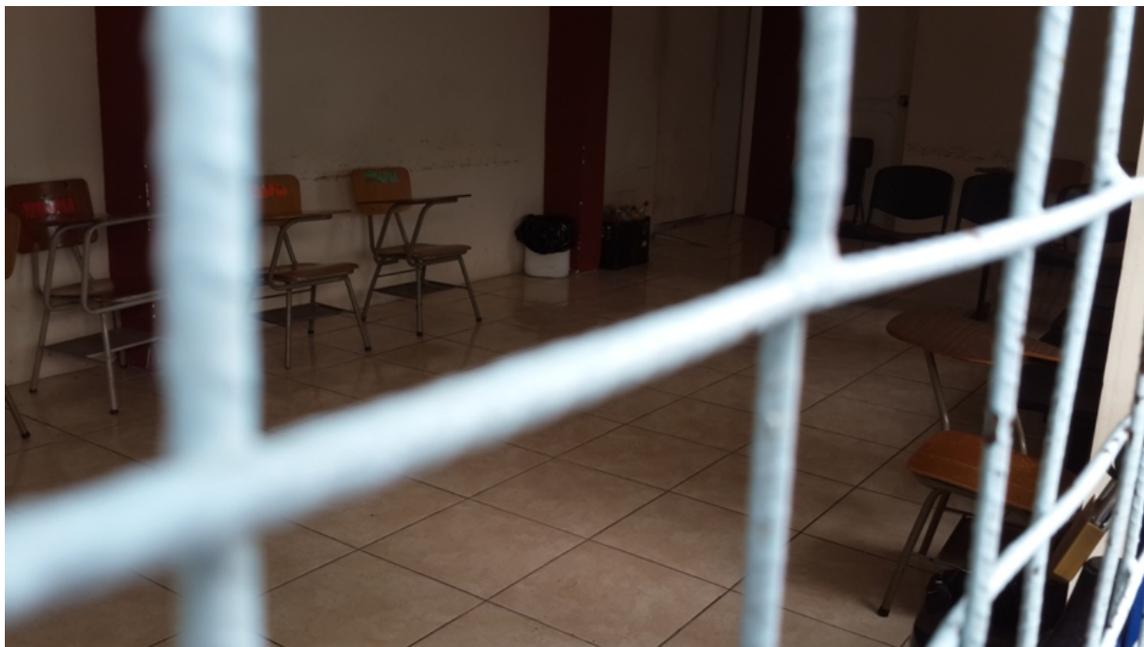
El área de visitas se localiza al lado del área de ingreso del centro es un área espaciosa, ventilada y en donde no se cuenta con ninguna privacidad.

*Foto 28: Área de visitas.*
